Gewässername	Mohnhorstgraben	WK-Code	DE5884666_1392	
Planungsabschnitt	DE5884666_1392_P01	Stationierung	km von 0+000 bis 1+600	
Begrenzung des Abschnitts

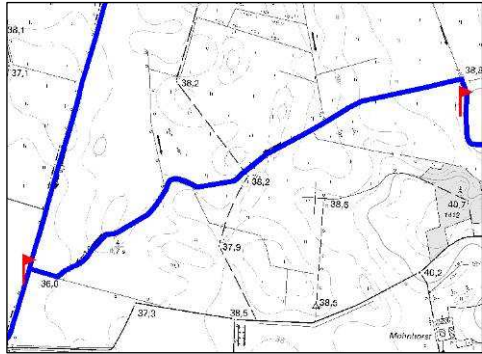
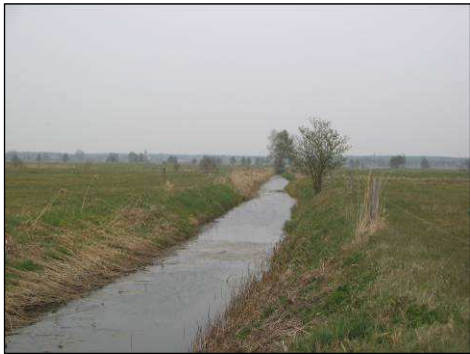
Mündung in den Sollgraben (OWK DE588466_969) bis südlich des nördlich von Mohnhorst gelegenen Staus			
Bestand BWP FGG Elbe	LAWA-Typ	Typ 0 (künstliches Gewässer)		
	Kategorie	AWB		
	Zielerreichung Ökologie	unwahrscheinlich		
	Zielerreichung Chemie	wahrscheinlich		
Aktueller Stand (2010)	LAWA-Typ-Vorschlag	Typ 0 (künstliches Gewässer)		
	Kategorie-Vorschlag	AWB		
	Entwicklungstyp ökologisches Potential	Typ 14k (sandgeprägte Tieflandbäche)		
	Hydromorphologische Qualitätskomponente	Gewässerstrukturgüte	Hydrologische Zustandsklasse	Ökologische Durchgängigkeit
		GK 4	ZK 5	eingeschränkt
Defizite	-2	-3	-1	
Beschreibung	tief ausgebautes Gewässer, geringer Durchfluss an Stauen			
Belastungen	kein Randstreifen vorhanden, Strukturarmut, unpassierbare Durchlässe und Stauanlagen, angrenzende Nutzung Grünland (Beweidung) und daraus resultierende Nährstoffeinträge

Restriktionen	– angrenzende landwirtschaftliche Flächen			
Entwicklungsziele und Strategien	<ul style="list-style-type: none"> – Förderung der Gewässerstrukturen und der Gewässergüte – Förderung Beschattung – Vorhalten von Wasser für trockene Jahreszeiten – Verbesserung der ökologischen Durchgängigkeit – Förderung des Wasserrückhaltes 			
Vorschläge für Maßnahmen/Umsetzungsstrategien	Hierzu dient die einseitige Bepflanzung mit standorttypischen Gehölzen (M01) und die Sanierung eines Staubauwerkes zur Förderung des Wasserrückhalts (BW07) (M04). Zur Verbesserung der ökologischen Durchgängigkeit sollen fünf Durchlässe mit Sediment erneuert werden (M03). Um Wasser für die trockene Jahreszeit vorhalten zu können, sind drei Stauanlagen zu sanieren und ökologisch durchgängig zu gestalten (M02).

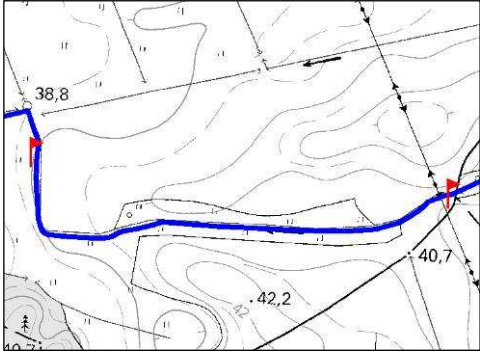
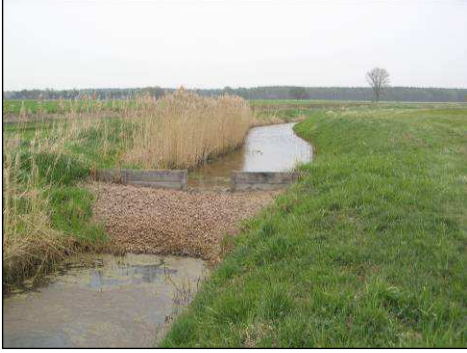
südlich des nördlich von Mohnhorst gelegenen Staus bis Auslauf Rohrdurchlass südöstlich Auf der Plantage, Rühnick				
Bestand BWP FGG Elbe	LAWA-Typ	Typ 0 (künstliches Gewässer)			
	Kategorie	AWB			
	Zielerreichung Ökologie	unwahrscheinlich			
	Zielerreichung Chemie	wahrscheinlich			
Aktueller Stand (2010)	LAWA-Typ-Vorschlag	Typ 0 (künstliches Gewässer)			
	Kategorie-Vorschlag	AWB			
	Entwicklungstyp ökologisches Potential	Typ 14k (sandgeprägte Tieflandbäche)			
	Hydromorphologische Qualitätskomponente	Gewässerstrukturgüte	Hydrologische Zustandsklasse	Ökologische Durchgängigkeit	
		GK 4	ZK 5	nein	
	Defizite	-2	-3	-3	
Beschreibung	tief ausgebautes Gewässer, Wasserführung durch Stau bestimmt				
Belastungen	kein Randstreifen vorhanden, Strukturarmut, angrenzende Nutzung Grünland (Beweidung) und daraus resultierende Nährstoffeinträge

Restriktionen	– angrenzende landwirtschaftliche Flächen				
Entwicklungsziele und Strategien	<ul style="list-style-type: none"> – Förderung der Gewässerstrukturen und der Gewässergüte – Förderung Beschattung – Förderung des Wasserrückhaltes 				
Vorschläge für Maßnahmen/Umsetzungsstrategien	Hierzu dient die einseitige Bepflanzung mit standorttypischen Gehölzen (M05) und die Sanierung von zwei Staubauwerken zur Förderung des Wasserrückhalts (BW10 und BW11) (M06).

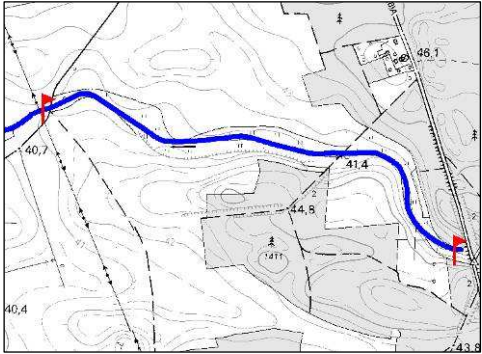
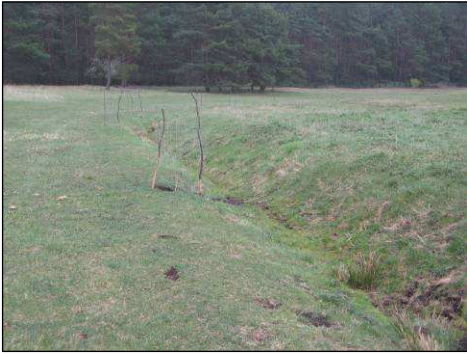
Auslauf Rohrdurchlass südöstlich Auf der Plantage, Rüthnick, bis Grabenende				
Bestand BWP FGG Elbe	LAWA-Typ	Typ 0 (künstliches Gewässer)			
	Kategorie	AWB			
	Zielerreichung Ökologie	unwahrscheinlich			
	Zielerreichung Chemie	wahrscheinlich			
Aktueller Stand (2010)	LAWA-Typ-Vorschlag	Typ 0 (künstliches Gewässer)			
	Kategorie-Vorschlag	AWB			
	Entwicklungstyp ökologisches Potential	Typ 14k (sandgeprägte Tieflandbäche)			
	Hydromorphologische Qualitätskomponente	Gewässerstrukturgüte	Hydrologische Zustandsklasse	Ökologische Durchgängigkeit	
		GK 4	ZK 5	nein	
	Defizite	-2	-3	-3	
Beschreibung	tief ausgebautes Gewässer, teilweise trocken				
Belastungen	kein Randstreifen vorhanden, Strukturarmut, unpassierbare Stauanlagen, angrenzende Nutzung Grünland (Beweidung) und daraus resultierende Nährstoffeinträge

Restriktionen	– angrenzende landwirtschaftliche Flächen				
Entwicklungsziele und Strategien	<ul style="list-style-type: none"> – Verbesserung der ökologischen Durchgängigkeit – Verbesserung der Gewässerstrukturen und der Gewässergüte – Förderung des Wasserrückhaltes 				
Vorschläge für Maßnahmen/Umsetzungsstrategien	Abschnittsende (Wasserführung nicht ausreichend, keine Maßnahmen vorgesehen)
