# GEK ‚Löcknitz-Untere Spree‘

## Hydromorphologische Erfassung und Klassifikation der Seen

### Defizite & Maßnahmen

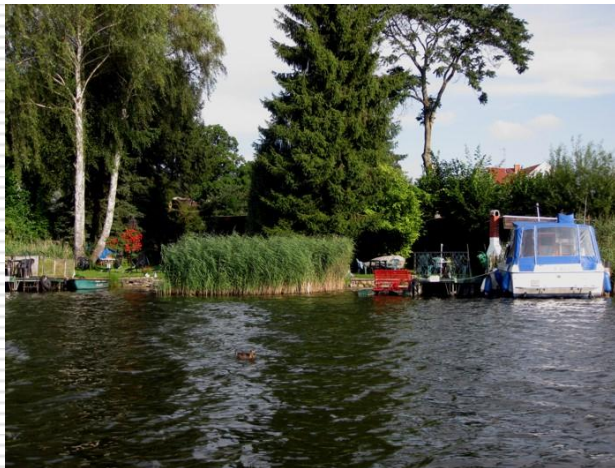
**direkte Zerstörung, Fragmentierung**

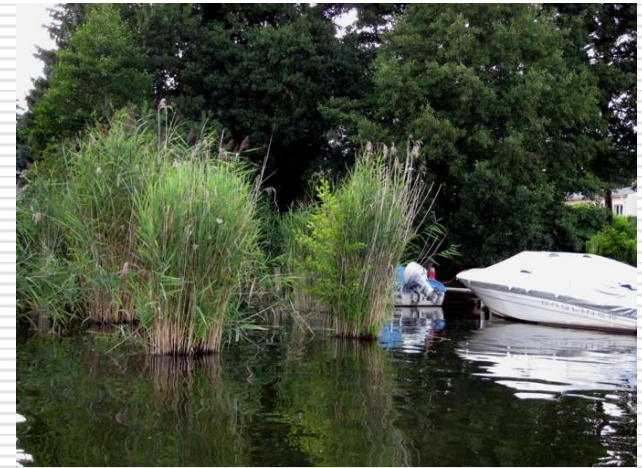
**Bestandsauflösung, Ufererosion**

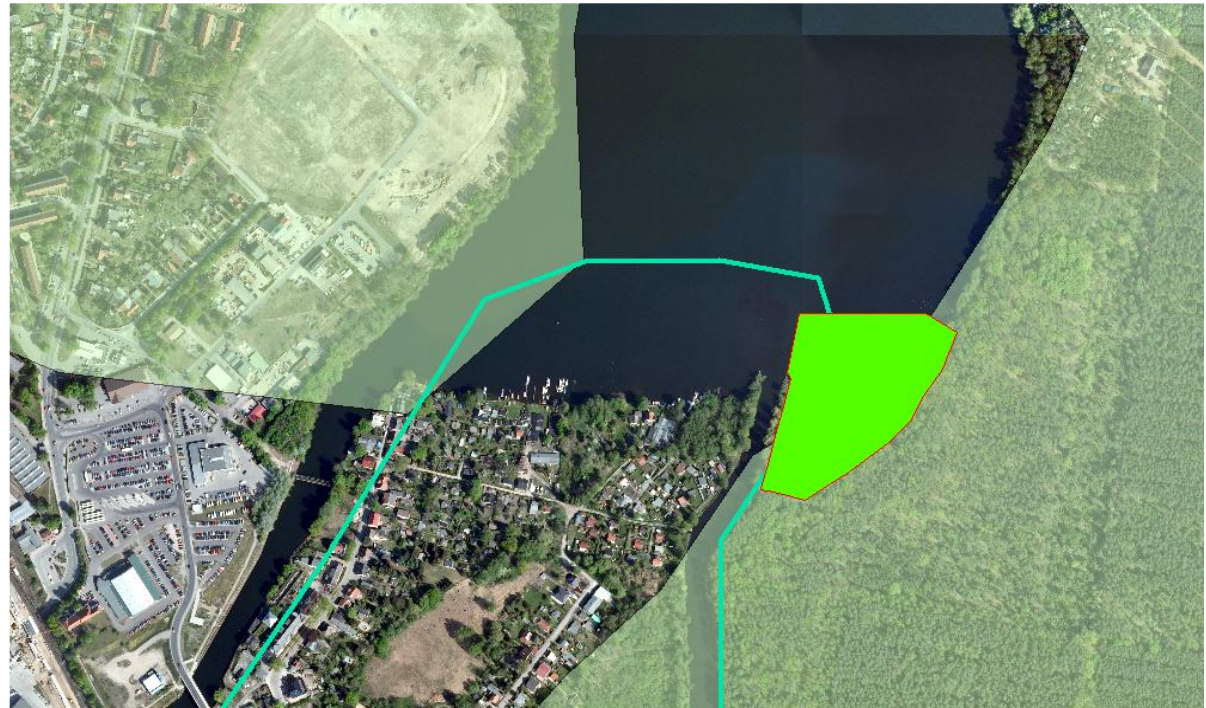
**Verbesserung des Schutzstatus der Löcknitz-Mündung  
(z. B. einstweilige Sicherstellung n. § 75 NatSchG)**

**einzig naturnah erhaltene Verlandungszone mit voll-  
ständiger Vegetationsabfolge im Gebiet Flakensee &  
Grünheider Seen (Trittstein-Biotop)**

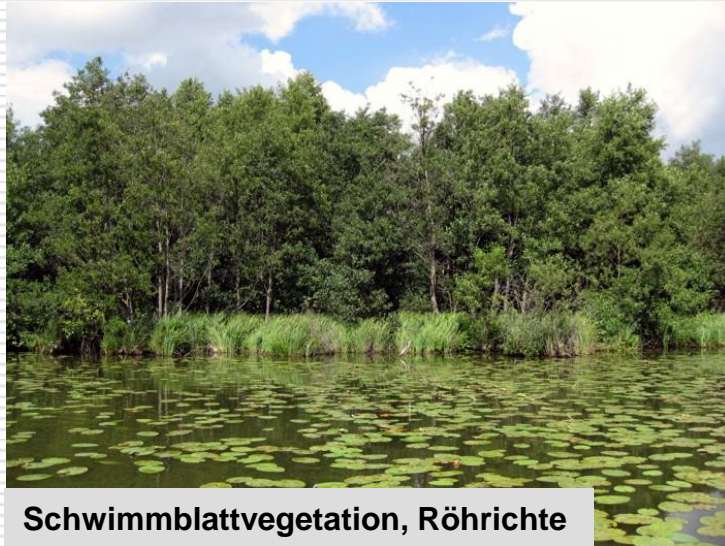
Schwimmbblattvegetation, Röhrichte

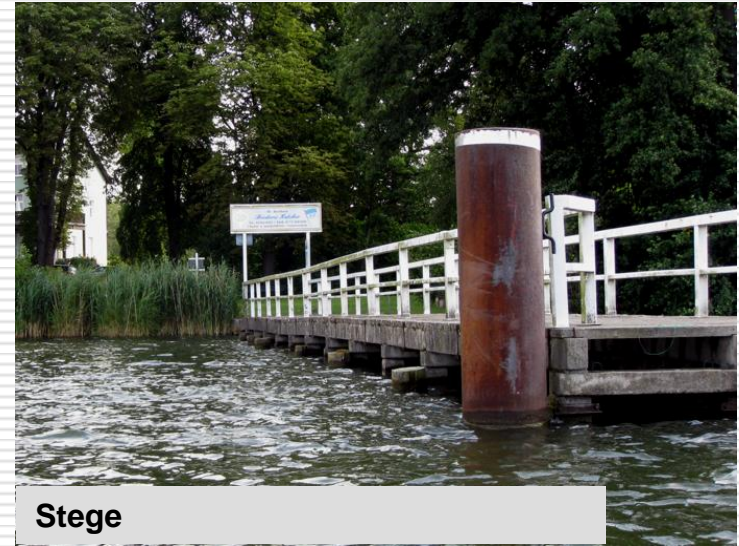
Stege

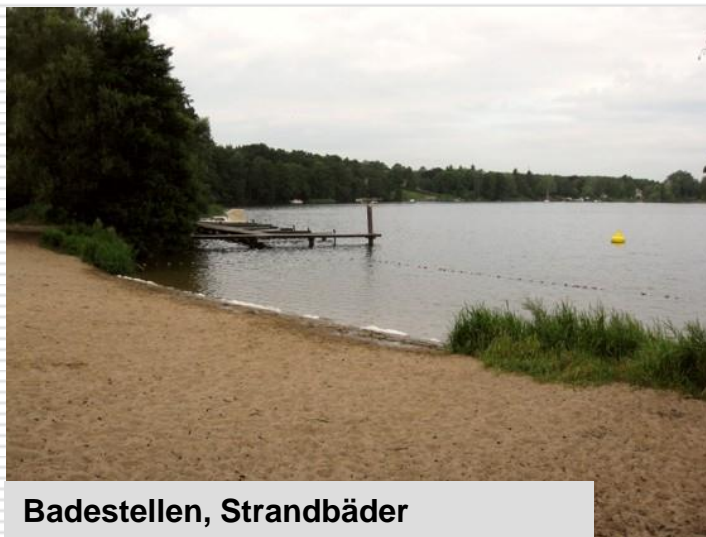
Badestellen, Strandbäder

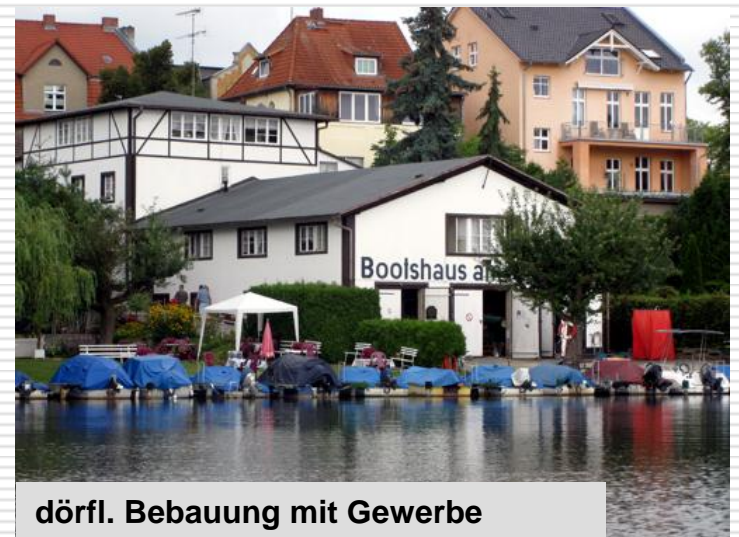
dörfli. Bebauung mit Gewerbe

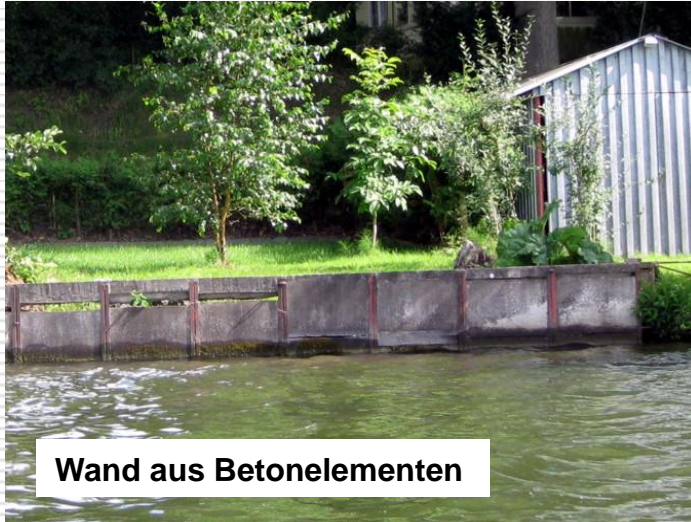
**Wand aus Betonelementen**

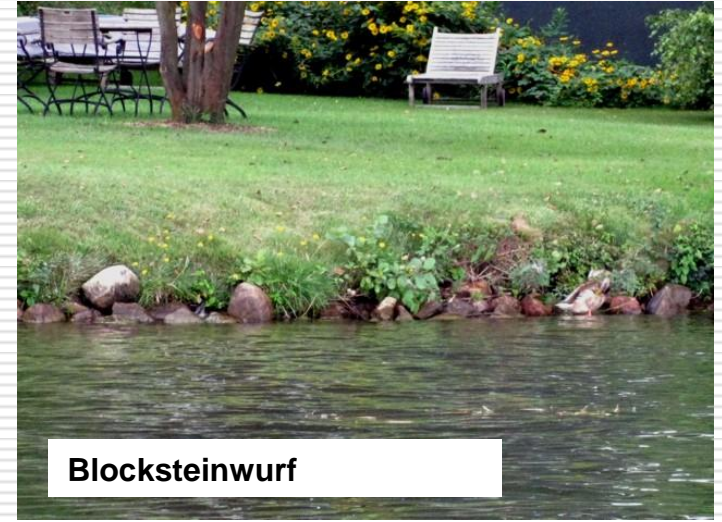
**Blocksteinwurf**

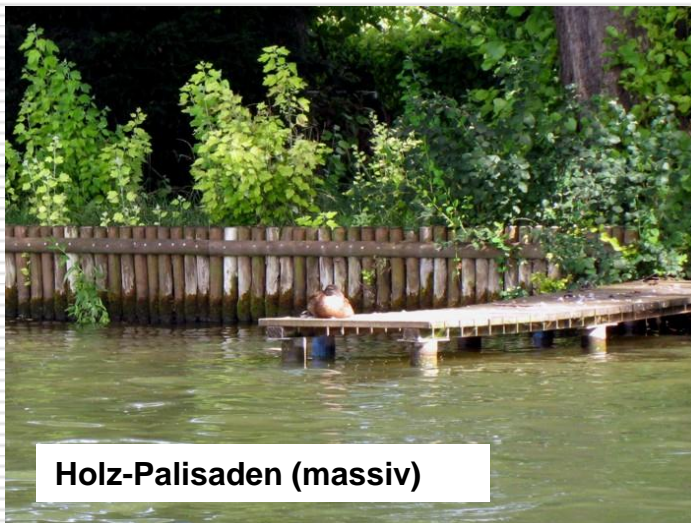
**Holz-Palisaden (massiv)**

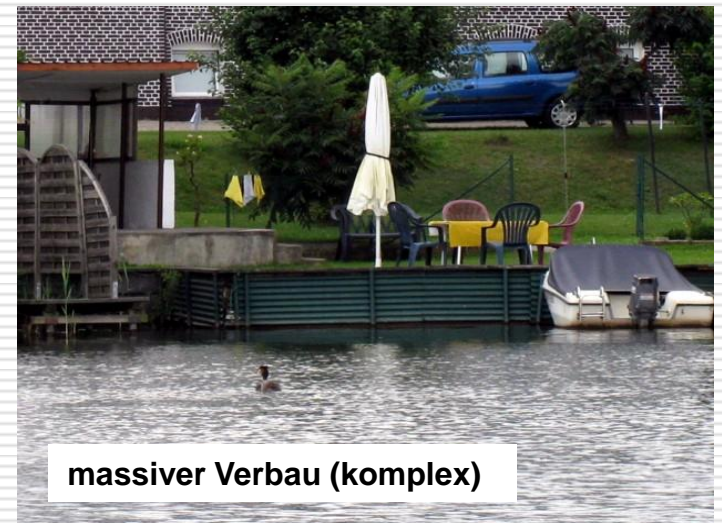
**massiver Verbau (komplex)**
