Bestandsaufnahme (gem. C-Bericht)		Beschreibung des Planungsabschnitts	
Gewässername	Brausebach	FW-P_ID (GEK-DB)	589234_P01
WK-Code	DEBB589234_985	Station	0-2700
Gewässerkategorie	Fließgewässer	typischer Aspekt

DEFIZITANALYSE BRB\_01

DEFIZITANALYSE BRB\_02

## DEFIZITANALYSE BRB\_03

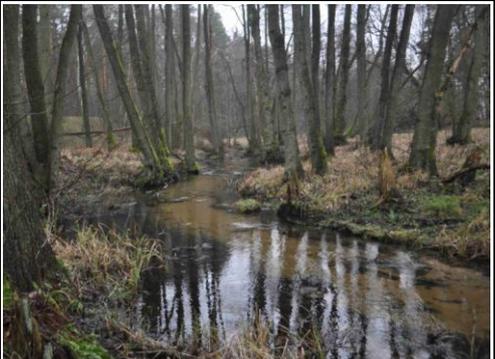
Sonderkategorie	NWB		
LAWA-Typ	11		
Signifikante Belastungen	<ul style="list-style-type: none"> <li>Abflussregulierung u. morph. Veränderungen;</li> </ul>		
Validierung im Rahmen des Projektes			
Sonderkategorie	NWB	größtenteils naturnaher Gewässerabschnitt	
LAWA-Typ	14

Für den Gewässerabschnitt der Brausebachs (BRB\_01) sind lediglich Maßnahmen zur Herstellung der Durchgängigkeit notwendig. Durch diese Maßnahmen verlängert sich die Durchwanderbarkeit des Abschnitts um einen weiteren Kilometer und strukturell hochwertige Bereiche werden verbunden. Das Verschlechterungsverbot ist für den gesamten Planungsabschnitt zu beachten – naturnahe Strukturen erhalten.

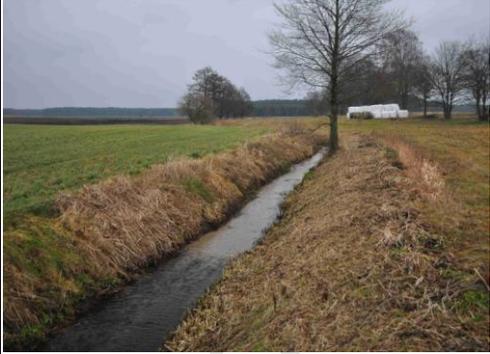
Sonderkategorie	NWB		
LAWA-Typ	11		
Signifikante Belastungen	<ul style="list-style-type: none"> <li>Abflussregulierung u. morph. Veränderungen;</li> </ul>		
Validierung im Rahmen des Projektes			
Sonderkategorie	NWB	naturferner Gewässerausbau ohne Eigendynamik, streckenweise rückgestaut	
LAWA-Typ	14

Aufgrund der Lage des Planungsabschnitts BRB\_02 oberhalb von Teichanlagen (fischereilich genutzt) gesonderte Betrachtung (MN\_K4). Das Strahlwirkungsprinzip wird nicht angewendet, da die nicht durchwanderbaren Teiche diese Bereiche vom restlichen EZG der Dosse isolieren. Eine Aufgabe der Teichbewirtschaftung wird nicht angestrebt. Die Strukturelle Aufwertung des Planungsabschnitts ermöglicht es jedoch, nach Umsetzung aller vorgeschlagenen MN in BRB\_02, die Aufgabe der Staubewirtschaftung an dem Bauwerk, so dass innerhalb des isolierten Bereichs die Durchwanderbarkeit hergestellt ist. Die strukturellen Aufwertungen werden auf Sekundärauen-Niveau geplant.

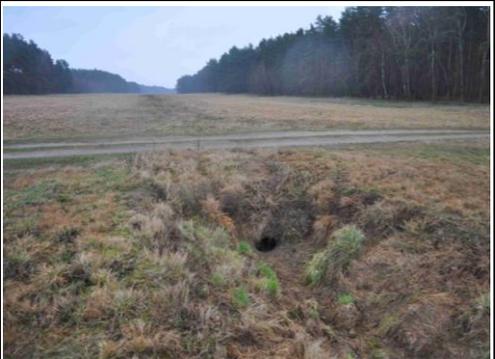
Sonderkategorie	NWB		
LAWA-Typ	11		
Signifikante Belastungen	<ul style="list-style-type: none"> <li>Abflussregulierung u. morph. Veränderungen;</li> </ul>		
Validierung im Rahmen des Projektes			
Sonderkategorie	NWB	verrohrter bzw. zugeschütteter Gewässerabschnitt	
LAWA-Typ	14

Keine typischen Fließgewässer-Maßnahmen, da hier das Gewässer temporär trocken fällt und zum Teil zugeschüttet wurde.
---
