Bestandsaufnahme (gem. C-Bericht)		Beschreibung des Planungsabschnitts	
Gewässername	Dammgraben	FW-P_ID (GEK-DB)	5892922_P01
WK-Code	DE5892922_1402	Station	0-7.100
Gewässerkategorie	Fließgewässer	typischer Aspekt

Bestandsaufnahme (gem. C-Bericht)		Beschreibung des Planungsabschnitts	
Gewässername	Dammgraben	FW-P_ID (GEK-DB)	5892922_P02
WK-Code	DE5892922_1402	Station	7.100-10.400
Gewässerkategorie	Fließgewässer	typischer Aspekt

Bestandsaufnahme (gem. C-Bericht)		Beschreibung des Planungsabschnitts	
Gewässername	Dammgraben	FW-P_ID (GEK-DB)	5892922_P03
WK-Code	DE5892922_1402	Station	10.400-12.243
Gewässerkategorie	Fließgewässer	typischer Aspekt

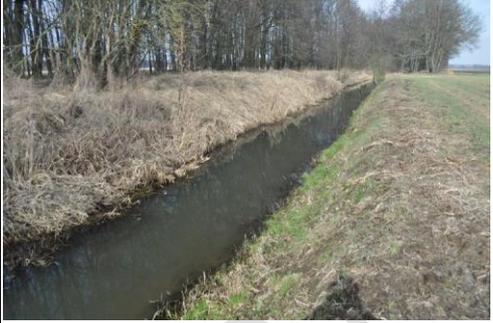
Sonderkategorie	AWB		
LAWA-Typ	--		
Signifikante Belastungen	Diffuse Quellen; Abflussregulierung u. morph. Veränderungen		
Validierung im Rahmen des Projektes		naturfernes Trapez-Regelprofil, teilweise verfallend	
Sonderkategorie	AWB		
LAWA-Typ	kein LAWA-Typ

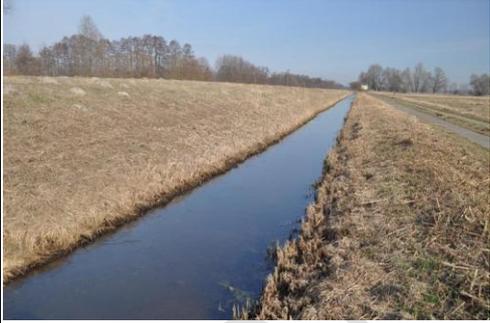
Sonderkategorie	AWB		
LAWA-Typ	--		
Signifikante Belastungen	Diffuse Quellen; Abflussregulierung u. morph. Veränderungen		
Validierung im Rahmen des Projektes		naturferner Gewässerausbau, auf gesamter Länge parallele Gewässerführungen, rechtsseitige Deich der Neuen Jäglitz	
Sonderkategorie	AWB		
LAWA-Typ	kein LAWA-Typ

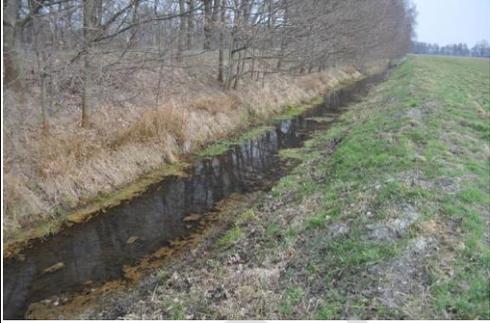
Sonderkategorie	AWB		
LAWA-Typ	--		
Signifikante Belastungen	Diffuse Quellen; Abflussregulierung u. morph. Veränderungen		
Validierung im Rahmen des Projektes		strassenbegleitender Graben im Trapez-Regelprofil mit einseitigem Gehölzsaum	
Sonderkategorie	AWB		
LAWA-Typ	kein LAWA-Typ

Teilweise Kammerung bzw.- Verfüllung des Grabenabschnittes.
