Bestandsaufnahme (gem. C-Bericht)		Beschreibung des Planungsabschnitts	
Gewässername	Flöhtgraben-Alte Jäglitz	FW-P_ID (GEK-DB)	589292_P01
WK-Code	DE589292_994	Station	0-5.200
Gewässerkategorie	Fließgewässer	typischer Aspekt

Bestandsaufnahme (gem. C-Bericht)		Beschreibung des Planungsabschnitts	
Gewässername	Flöhtgraben-Alte Jäglitz	FW-P_ID (GEK-DB)	589292_P02
WK-Code	DE589292_995	Station	5.200-12.199
Gewässerkategorie	Fließgewässer	typischer Aspekt

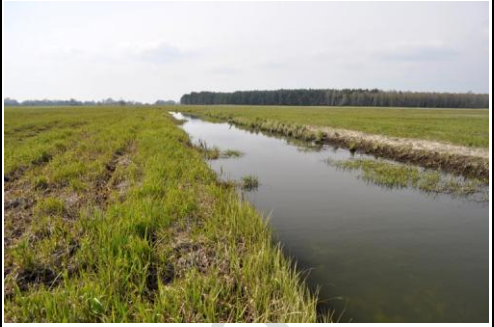
Sonderkategorie	NWB		
LAWA-Typ	19		
Signifikante Belastungen	Diffuse Quellen; Abflussregulierung u. morph. Veränderungen		
Validierung im Rahmen des Projektes			
Sonderkategorie	NWB	naturferner Gewässerausbau im Trapez-Regelprofil, teilweise leicht verfallend	
LAWA-Typ	19

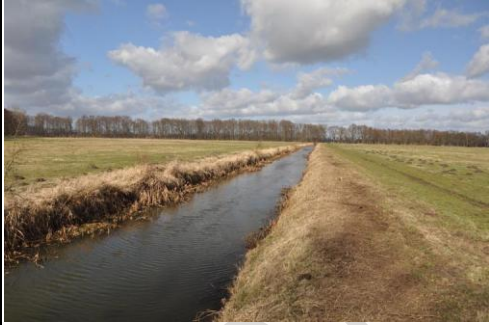
Sonderkategorie	AWB		
LAWA-Typ	--		
Signifikante Belastungen	Diffuse Quellen; Abflussregulierung u. morph. Veränderungen		
Validierung im Rahmen des Projektes		naturfernes Trapez-Regelprofil, ohne Eigendynamik	
Sonderkategorie	AWB		
LAWA-Typ	kein LAWA-Typ
