Bestandsaufnahme (gem. C-Bericht)		Beschreibung des Planungsabschnitts	
Gewässername	Klempnitz	FW-P_ID (GEK-DB)	58926_P01
WK-Code	DEBB58926_506	Station	0-800
Gewässerkategorie	Fließgewässer	typischer Aspekt

DEFIZITANALYSE KL\_01

Entwurf 26. März 2013

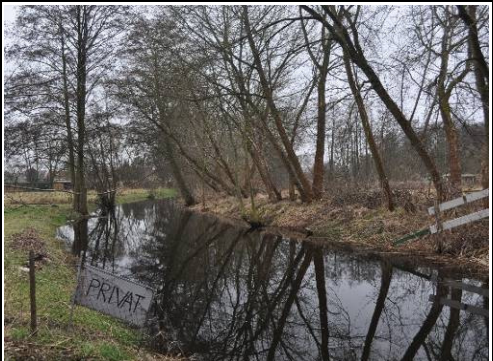
Sonderkategorie	NWB		
LAWA-Typ	21		
Signifikante Belastungen	<ul style="list-style-type: none"> <li>Abflussregulierung u. morph. Veränderungen;</li> </ul>		
Validierung im Rahmen des Projektes			
Sonderkategorie	NWB	Gewässer 1. Ordnung, nach Auslauf aus dem Untersee durch urbanen Raum fließend, ohne Eigendynamik, Ufer z.T. mit Einzelgehölzen bewachsen, meist Wiese/Rasen.	
LAWA-Typ	21

Kurzer Seeausfluss geprägter Abschnitt in urbanem Umfeld. Nur wenig Flächen für Maßnahmen vorhanden. Aufwertung durch Schaffung von Buchten in denen Strukturen eingebracht werden.
---

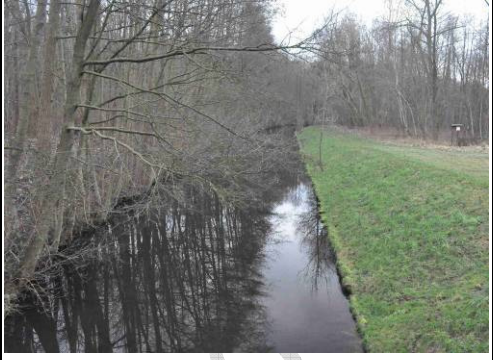
Sonderkategorie	HMWB		
LAWA-Typ	21		
Signifikante Belastungen	<ul style="list-style-type: none"> <li>Diffuse Quellen;</li> </ul>		
Validierung im Rahmen des Projektes			
Sonderkategorie	HMWB	Gewässer 1. Ordnung, kurzer Abschnitt zwischen Ober und Untersee, staureguliert, ausgebaut, ohne Eigendynamik, gewässertypische Strukturen fehlen.	
LAWA-Typ	21

Sehr kurzer Abschnitt zwischen Ober- und Untersee. Im Bereich des Zuflusses in den Obersee besteht Potenzial Totholz einzubauen und so den defizitären Abschnitt strukturell aufzuwerten.

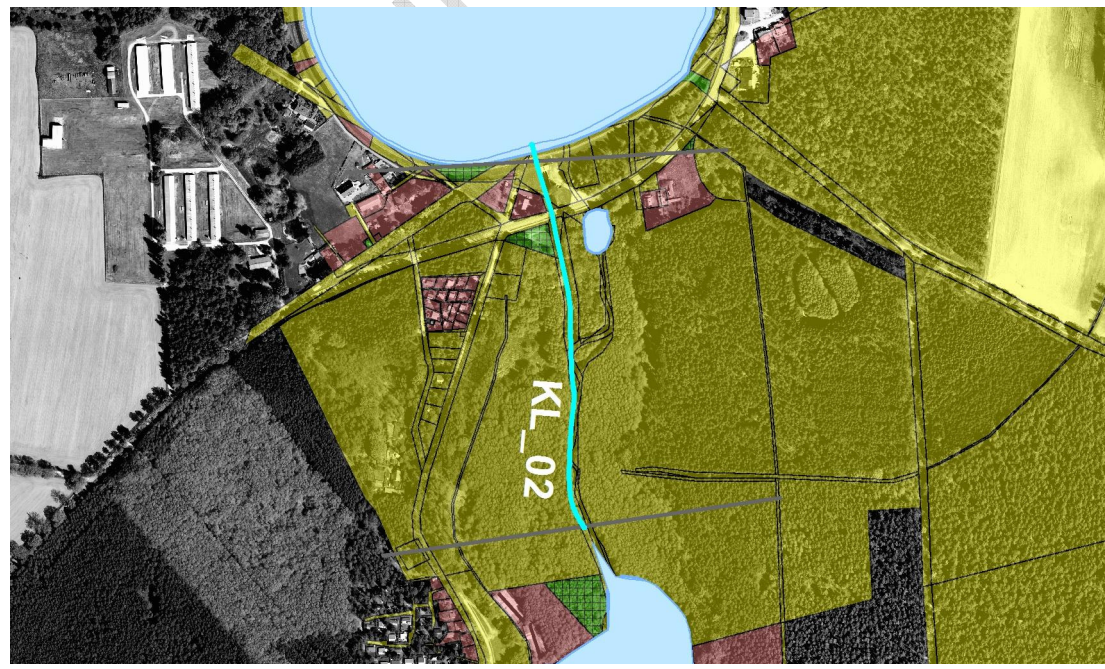
**Eigentumsrechtliche Flächenverfügbarkeit**

Verfügbarkeit	
	gut (BVVG)
	gut
	mäßig
	schlecht

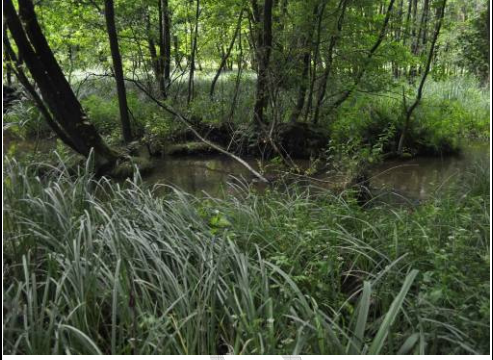
Sonderkategorie	NWB		
LAWA-Typ	21		
Signifikante Belastungen	<ul style="list-style-type: none"> <li>Abflussregulierung u. morph. Veränderungen;</li> </ul>		
Validierung im Rahmen des Projektes			
Sonderkategorie	NWB	naturnahes Gewässer mit großer Eigendynamik, Abschnitte mit Seen (<50 ha) und Erlenbruch wechseln mit strukturreichen Fließabschnitten ab	
LAWA-Typ	11

Strukturell schon weitgehend hochwertiger Planungsabschnitt. Lediglich Maßnahmen zur Herstellung der ökologischen Durchgängigkeit sind notwendig. Die vom LUGV geplanten Maßnahmen zur Moorschutz (Moorwiesen Kattenstiegsee) stehen in keinem Widerspruch zum validierten Gewässertyp 11 „organischer Bach“ und werden durch das Kammern von Seitengräben unterstützt.

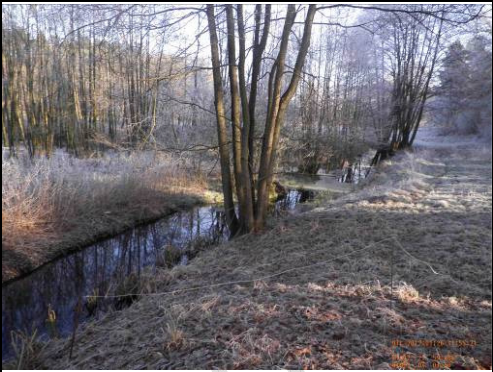
Sonderkategorie	NWB		
LAWA-Typ	21		
Signifikante Belastungen	<ul style="list-style-type: none"> <li>Abflussregulierung u. morph. Veränderungen;</li> </ul>		
Validierung im Rahmen des Projektes			
Sonderkategorie	NWB	Gewässer z.T. ausgebaut, begradigt ohne Eigendynamik, in anderen Teilen stark eingetieft	
LAWA-Typ	11

Der strukturell vor allem in der Sohlbewertung und Profilform defizitärer Abschnitt wird durch Maßnahmen zur Erhöhung der Breiten- und Tiefenvarianz aufgewertet. Die vom LUGV geplanten Maßnahmen zur Moorschutz (Moorwiesen Kattenstiegsee) stehen in keinem Widerspruch zum validierten Gewässertyp 11 „organischer Bach“. Überlegungen zur Herstellung der Durchgängigkeit in Herzberg können auf Grund der komplexen Rahmenbedingungen nur im Rahmen einer konzeptionellen Maßnahmen mit dem Vorschlägen der Variantenprüfung „Umgehungsgerinne“ oder „FAA“ beplant werden.

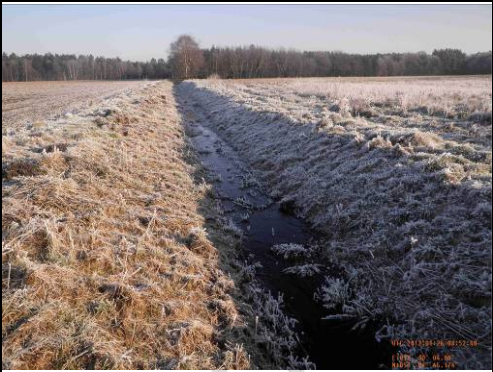
Sonderkategorie	AWB		
LAWA-Typ	--		
Signifikante Belastungen	<ul style="list-style-type: none"> <li>Abflussregulierung u. morph. Veränderungen;</li> </ul>		
Validierung im Rahmen des Projektes			
Sonderkategorie	AWB	stark begradigter und eingetiefter Planungsabschnitt mit naturfernem Gewässerausbau ohne Eigendynamik. Gehölze fehlen fast vollständig	
LAWA-Typ	Typ 11 als Entwicklungsziel

Der als natürliches Fließgewässer zu entwickelnde obere Planungsabschnitt der Klempnitz wird durch strukturverbessernde Maßnahmen mit eingebautem Totholz und der Pflanzung eines Gehölzsaums aufgewertet.
