Bestandsaufnahme (gem. C-Bericht)		Beschreibung des Planungsabschnitts	
Gewässername	Siebgraben Neustadt	FW-P_ID (GEK-DB)	5892726_P01
WK-Code	DEBB5892726_1399	Station	0-2100
Gewässerkategorie	Fließgewässer	typischer Aspekt

Bestandsaufnahme (gem. C-Bericht)		Beschreibung des Planungsabschnitts	
Gewässername	Siebgraben Neustadt	FW-P_ID (GEK-DB)	5892726_P02
WK-Code	DEBB5892726_1399	Station	2100-8210
Gewässerkategorie	Fließgewässer	typischer Aspekt

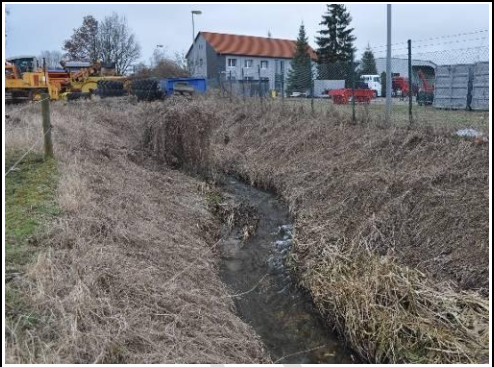
Sonderkategorie	AWB		
LAWA-Typ	--		
Signifikante Belastungen	<ul style="list-style-type: none"> <li>• Diffuse Quellen;</li> <li>• Abflussregulierung u. morph. Veränderungen;</li> </ul>		
Validierung im Rahmen des Projektes		urban geprägter Abschnitt mit stark eingegengtem Trapezprofil, hohem Nutzungsdruck, zufließende Einleitungen, querende Straßen, etc.	
Sonderkategorie	AWB		
LAWA-Typ	kein LAWA-Typ

Maßn.-ID	Maßnahmen- beschreibung	Stationierung		Bemerkung/ Begründung	Priori- tät	Kosten (€)	Akzep- tanz
		von	bis				
73_01	Gewässerrandstreifen ausweisen (Festlegung durch die Wasserbehörde)	0	2000	Gewässer 2. Ordnung, mind. 5 m Breite			
71_02	Totholz fest einbauen (vorrangig zur Erhöhung der Strömungs- und Substratdiversität)	300	450	hierfür partiell Gewässer rechts aufweiten (Sekundäraue)			
73_05	Initialpflanzungen für standortheimischen Gehölzsaum	300	450	Einseitig links zum Beschatten naturraumtypischen Gehölzsaum initiieren			
71_02	Totholz fest einbauen (vorrangig zur Erhöhung der Strömungs- und Substratdiversität)	900	1200	hierfür partiell Gewässer rechts aufweiten (Sekundäraue)			
73_05	Initialpflanzungen für standortheimischen Gehölzsaum	900	1200	Einseitig links zum Beschatten naturraumtypischen Gehölzsaum initiieren			
71_02	Totholz fest einbauen (vorrangig zur Erhöhung der Strömungs- und Substratdiversität)	1400	1700	hierfür partiell Gewässer rechts aufweiten (Sekundäraue)

73_05	Initialpflanzungen für standortheimischen Gehölzsaum	1400	1700	Einseitig links zum Beschatten naturraumtypischen Gehölzsaum initiieren			
<b>Kosten für gesamten Abschnitt</b>

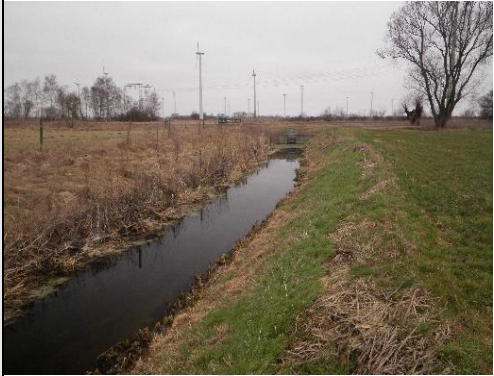
Sonderkategorie	AWB		
LAWA-Typ	--		
Signifikante Belastungen	<ul style="list-style-type: none"> <li>• Diffuse Quellen;</li> <li>• Abflussregulierung u. morph. Veränderungen;</li> </ul>		
Validierung im Rahmen des Projektes			
Sonderkategorie	AWB	begradigtes und eingetieftes Gewässer, naturferner Gewässerausbau ohne Eigendynamik, zum Teil junge Gehölze gepflanzt, jedoch oberhalb Mittelwasser	
LAWA-Typ	kein LAWA-Typ

Maßn.-ID	Maßnahmen- beschreibung	Stationierung		Bemerkung/ Begründung	Priori- tät	Kosten (€)	Akzep- tanz
		von	bis				
73_01	Gewässerrandstreifen ausweisen (Festlegung durch die Wasserbehörde)	2000	8210	Gewässer 2. Ordnung, mind. 5 m Breite			
79_01	Gewässerunterhaltungsplan des GUV anpassen / optimieren	2000	8210	Totholz im Gewässer belassen			
71_02	Totholz fest einbauen (vorrangig zur Erhöhung der Strömungs- und Substratdiversität)	2100	2500	hierfür partiell Gewässer rechts aufweiten (Sekundäraue)			
71_02	Totholz fest einbauen (vorrangig zur Erhöhung der Strömungs- und Substratdiversität)	3000	3750	hierfür partiell Gewässer rechts aufweiten (Sekundäraue)			
66_02	Sohle im Abflussgraben anheben	3600	8000	Stützung des LWH in GW-fernen Abschnitten. Maßnahmenvorschlag aus AEP. In Verbindung mit 501			
71_02	Totholz fest einbauen (vorrangig zur Erhöhung der Strömungs- und Substratdiversität)	3800	4300	hierfür partiell Gewässer rechts aufweiten (Sekundäraue)

71_02	Totholz fest einbauen (vorrangig zur Erhöhung der Strömungs- und Substratdiversität)	4400	6100	hierfür partiell Gewässer rechts aufweiten (Sekundäraue)			
71_02	Totholz fest einbauen (vorrangig zur Erhöhung der Strömungs- und Substratdiversität)	6100	7800	hierfür partiell Gewässer rechts aufweiten (Sekundäraue)			
73_05	Initialpflanzungen für standortheimischen Gehölzsaum	6100	7800	entsprechend den schon unterhalb am Gewässer gepflanzten Bereichen ausweiten			
69_14	Herstellung der linearen Durchgängigkeit für Fischotter	7225	7250	SGN_02_d_02			
501	Konzeptionelle Maßnahme - Erstellung von Konzeptionen / Studien / Gutachten			GW-Modell für großräumige Anhebung der Gewässersohle. In Verbindung mit 66_02			
<b>Kosten für gesamten Abschnitt</b>
