Bestandsaufnahme (gem. C-Bericht)		Beschreibung des Planungsabschnitts	
Gewässername	Südliches Königsfließ	FW-P_ID (GEK-DB)	58948_P01
WK-Code	DE58948_518	Station	0-2.200
Gewässerkategorie	Fließgewässer	typischer Aspekt

Bestandsaufnahme (gem. C-Bericht)		Beschreibung des Planungsabschnitts	
Gewässername	Südliches Königsfließ	FW-P_ID (GEK-DB)	58948_P02
WK-Code	DE58948_518	Station	2.200-4.200
Gewässerkategorie	Fließgewässer	typischer Aspekt

Bestandsaufnahme (gem. C-Bericht)		Beschreibung des Planungsabschnitts	
Gewässername	Südliches Königsfließ	FW-P_ID (GEK-DB)	58948_P03
WK-Code	DE58948_518	Station	4.200-7.500
Gewässerkategorie	Fließgewässer	typischer Aspekt

Bestandsaufnahme (gem. C-Bericht)		Beschreibung des Planungsabschnitts	
Gewässername	Südliches Königsfließ	FW-P_ID (GEK-DB)	5894_P03
WK-Code	DE58948_519	Station	7.500-15.589
Gewässerkategorie	Fließgewässer	typischer Aspekt	 
Sonderkategorie	AWB		
LAWA-Typ	--		
Signifikante Belastungen	Diffuse Quellen; Abflussregulierung u. morph. Veränderungen		
Validierung im Rahmen des Projektes		naturferner Gewässerausbau im Trapez-Regelprofil, keine Eigendynamik	
Sonderkategorie	AWB		
LAWA-Typ	kein LAWA-Typ

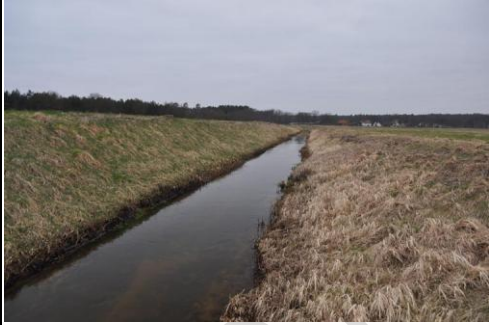
Sonderkategorie	HMWB		
LAWA-Typ	19		
Signifikante Belastungen	Diffuse Quellen		
Validierung im Rahmen des Projektes		naturferner Gewässerausbau im Trapez-Regelprofil, keine Eigendynamik; befindet sich auf Landesgebiet Sachsen-Anhalt	
Sonderkategorie	HMWB noch zu prüfen		
LAWA-Typ	14

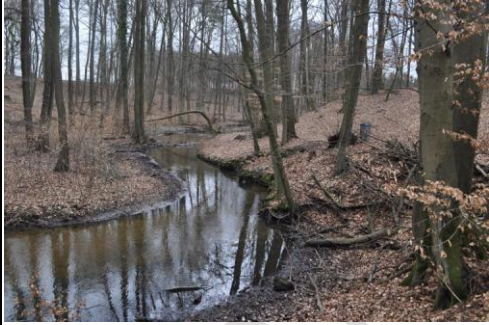
Sonderkategorie	HMWB		
LAWA-Typ	19		
Signifikante Belastungen	Diffuse Quellen		
Validierung im Rahmen des Projektes		vergleichsweise naturnaher Abschnitt mit einer nur geringen hydromorphologischen Überprägung, teilweise bildet das Gewässer die Landesgrenze BBG zu Sachsen-Anhalt	
Sonderkategorie	HMWB noch zu prüfen		
LAWA-Typ	14

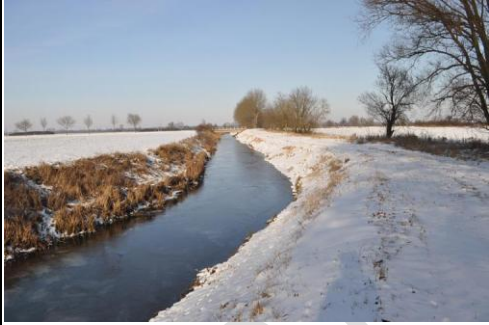
Sonderkategorie	HMWB		
LAWA-Typ	19		
Signifikante Belastungen	Diffuse Quellen		
Validierung im Rahmen des Projektes			
Sonderkategorie	HMWB noch zu prüfen	naturferner Gewässerausbau im Trapez-Regelprofil; teilweise bildet das Gewässer die Landesgrenze BBG zu Sachsen-Anhalt	
LAWA-Typ	14
