Gewässername	Fauler Graben	WK-Code	DE584896_873		
Planungsabschnitt	DE584896_873_P01	Stationierung	km von 0+000 bis 0+373		
Begrenzung des Abschnitts

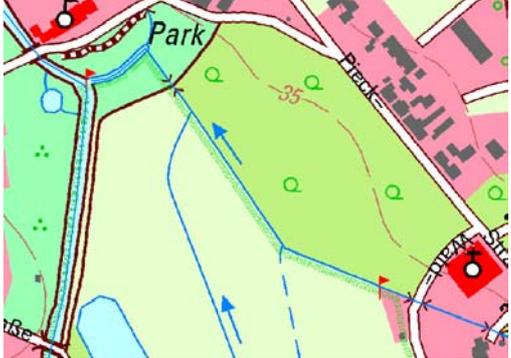
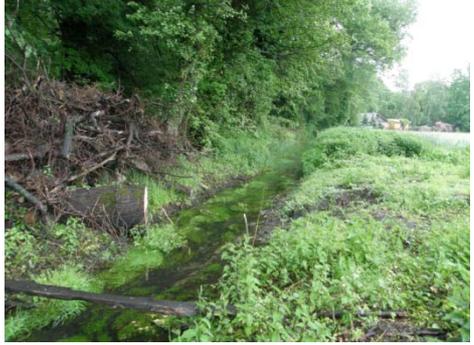
Mündung Nieplitz (Park Blankensee) bis westlich Straße Waldfrieden				
Bestand BWP FGG Elbe	LAWA-Typ	0 - künstliches Gewässer			
	Kategorie	künstlich			
	Zielerreichung Ökologie	unwahrscheinlich			
	Zielerreichung Chemie	wahrscheinlich			
Aktueller Zustand (2010)	LAWA-Typ-Vorschlag	19k - kleine Niederungsfließgewässer (Entwicklungstyp)			
	Kategorie-Vorschlag	künstlich			
	Hydromorphologische Qualitätskomponente	Gewässerstrukturgüte	Hydrologische Zustandsklasse	Ökologische Durchgängigkeit	
		GK 4	ZK 5	bedingt	
Defizit	-2	-3	-1		
Beschreibung	geradliniger bis gestreckter Verlauf im leicht eingeschnittenen verfallenden Regelprofil				
Belastungen	Landwirtschafts- und Siedlungsflächen, bedingte ökologische Durchgängigkeit, Gewässerrandstreifen unzureichend

Restriktionen	– NSG/SPA/FFH-Gebiet „Nuthe-Nieplitz-Niederung“, Siedlungsbereich, landwirtschaftliche Nutzflächen				
Entwicklungsziele / Entwicklungsstrategie	<ul style="list-style-type: none"> – Förderung der Gewässerstruktur durch Ergänzung eines 5 m breiten gewässerbegleitenden Randstreifens sowie angepasste und bedarfsgerechte ökologische Gewässerunterhaltung – Verbesserung der Gewässergüte durch Ergänzung eines 5 m breiten gewässerbegleitenden Randstreifens

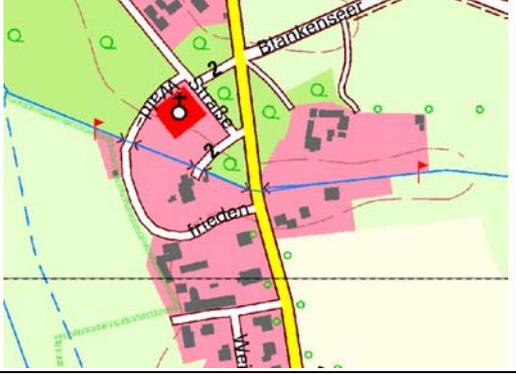
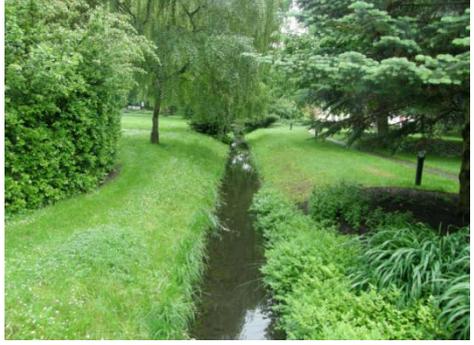
westlich Straße Waldfrieden bis östlich Ortschaft Blankensee				
Bestand BWP FGG Elbe	LAWA-Typ	0 - künstliches Gewässer			
	Kategorie	künstlich			
	Zielerreichung Ökologie	unwahrscheinlich			
	Zielerreichung Chemie	wahrscheinlich			
Aktueller Zustand (2010)	LAWA-Typ-Vorschlag	19k - kleine Niederungsfließgewässer (Entwicklungstyp)			
	Kategorie-Vorschlag	künstlich			
	Hydromorphologische Qualitätskomponente	Gewässerstrukturgüte	Hydrologische Zustandsklasse	Ökologische Durchgängigkeit	
		GK 5	ZK 5	nein	
	Defizit	-3	-3	-3	
Beschreibung	geradlinig eingetiefter Graben mit Gehölzen in Teilbereichen				
Belastungen	angrenzende Nutzungen und Siedlungsflächen, ökologische Durchgängigkeit nicht gegeben, staureguliert, Gewässerrandstreifen unzureichend

Restriktionen	– Siedlungsbereich, landwirtschaftliche Nutzflächen				
Entwicklungsziele / Entwicklungsstrategie	<ul style="list-style-type: none"> – Förderung der Gewässerstruktur durch Bepflanzung der Uferbereiche mit standorttypischen Gehölzen sowie angepasste und bedarfsgerechte ökologische Gewässerunterhaltung – Verbesserung der Gewässergüte durch Bepflanzung der Uferbereiche mit standorttypischen Gehölzen

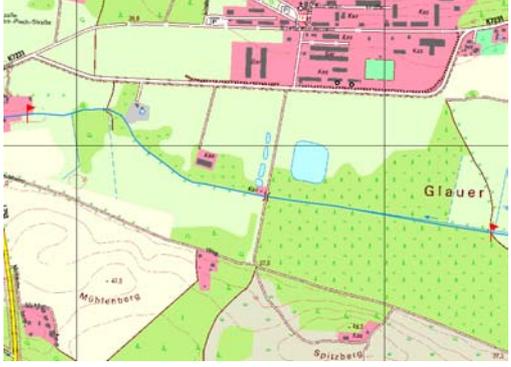
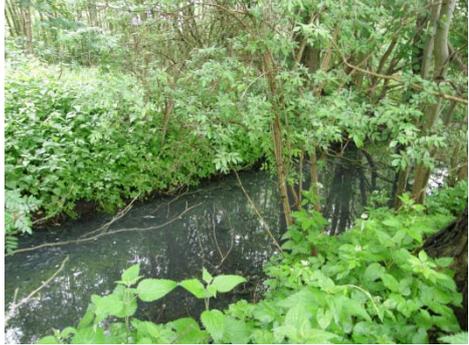
östlich Ortschaft Blankensee bis Feldweg Glauer Tal				
Bestand BWP FGG Elbe	LAWA-Typ	0 - künstliches Gewässer			
	Kategorie	künstlich			
	Zielerreichung Ökologie	unwahrscheinlich			
	Zielerreichung Chemie	wahrscheinlich			
Aktueller Zustand (2010)	LAWA-Typ-Vorschlag	19k - kleine Niederungsfließgewässer (Entwicklungstyp)			
	Kategorie-Vorschlag	künstlich			
	Hydromorphologische Qualitätskomponente	Gewässerstrukturgüte	Hydrologische Zustandsklasse	Ökologische Durchgängigkeit	
		GK 5	ZK 5	nein	
	Defizit	-3	-3	-3	
Beschreibung	geradlinig bis gestreckt verlaufender Graben ohne Eigendynamik				
Belastungen	angrenzende landwirtschaftliche Nutzflächen, ökologische Durchgängigkeit nicht gegeben, staureguliert, Gewässerrandstreifen in Teilbereichen unzureichend

Restriktionen	– landwirtschaftliche Nutzflächen, Tiergehege, ehemaliges Kasernengelände				
Entwicklungsziele / Entwicklungsstrategie	<ul style="list-style-type: none"> – Förderung der Gewässerstruktur durch Ergänzung eines 5 m breiten gewässerbegleitenden Randstreifens – Verbesserung der Gewässergüte durch Ergänzung eines 5 m breiten gewässerbegleitenden Randstreifens – Verbesserung des Wasserrückhalts durch Überprüfung vorhandener Stauanlagen auf ihre Funktionstüchtigkeit sowie Einbau von Stützschnellen

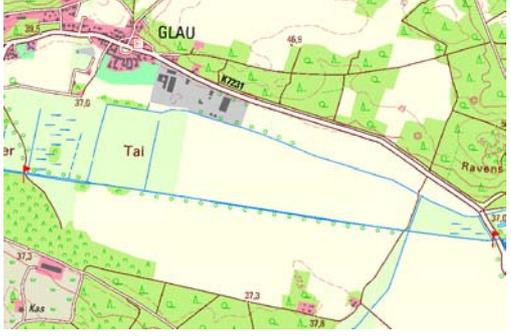
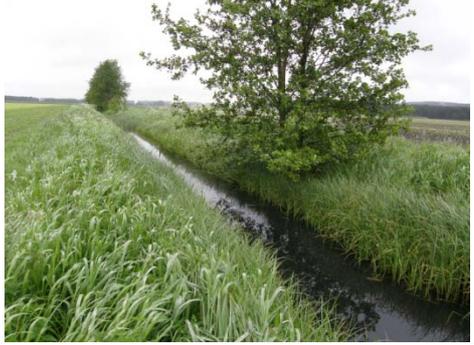
Feldweg Glauer Tal bis Straße K7231				
Bestand BWP FGG Elbe	LAWA-Typ	0 - künstliches Gewässer			
	Kategorie	künstlich			
	Zielerreichung Ökologie	unwahrscheinlich			
	Zielerreichung Chemie	wahrscheinlich			
Aktueller Zustand (2010)	LAWA-Typ-Vorschlag	19k - kleine Niederungsfließgewässer (Entwicklungstyp)			
	Kategorie-Vorschlag	künstlich			
	Hydromorphologische Qualitätskomponente	Gewässerstrukturgüte	Hydrologische Zustandsklasse	Ökologische Durchgängigkeit	
		GK 5	ZK 5	nein	
	Defizit	-3	-3	-3	
Beschreibung	geradlinig verlaufender Graben im Regelprofil mit stellenweise Gehölze am Gewässer				
Belastungen	angrenzende landwirtschaftliche Nutzflächen, ökologische Durchgängigkeit nicht gegeben, staureguliert, Gewässerrandstreifen unzureichend

Restriktionen	– FFH-Gebiet Seeluch-Priedeltal, landwirtschaftliche Nutzung				
Entwicklungsziele / Entwicklungsstrategie	<ul style="list-style-type: none"> – Förderung der Gewässerstruktur durch Entfernung der standortuntypischen Sträucher und Bepflanzung der Uferbereiche mit standorttypischen Gehölzen sowie angepasste und bedarfsgerechte ökologische Gewässerunterhaltung – Verbesserung der Gewässergüte durch Anlegen eines beidseitig 5 m breiten gewässerbegleitenden Randstreifens – Verbesserung des Wasserrückhalts durch Überprüfung vorhandener Stauanlagen auf ihre Funktionstüchtigkeit sowie Einbau von Stützwällen

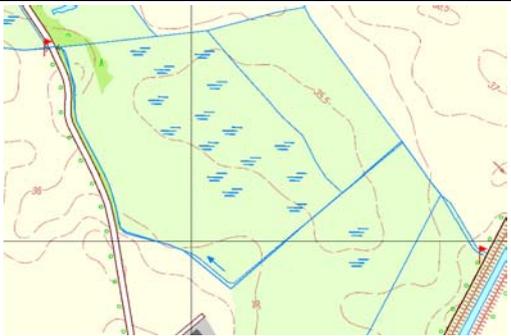
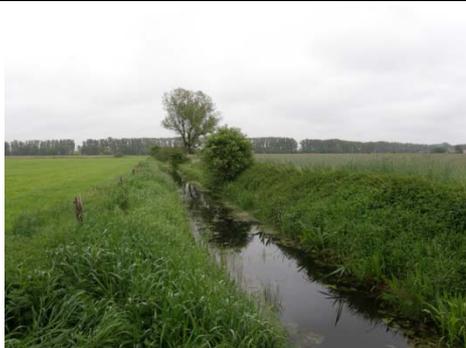
Straße K7231 bis Ausleitung aus der Nuthe				
Bestand BWP FGG Elbe	LAWA-Typ	0 - künstliches Gewässer			
	Kategorie	künstlich			
	Zielerreichung Ökologie	unwahrscheinlich			
	Zielerreichung Chemie	wahrscheinlich			
Aktueller Zustand (2010)	LAWA-Typ-Vorschlag	19k - kleine Niederungsfließgewässer (Entwicklungstyp)			
	Kategorie-Vorschlag	künstlich			
	Hydromorphologische Qualitätskomponente	Gewässerstrukturgüte	Hydrologische Zustandsklasse	Ökologische Durchgängigkeit	
		GK 5	ZK 5	nicht einschätzbar	
	Defizit	-3	-3	k.A.	
Beschreibung	geradlinig und eingetiefter Entwässerungsgraben im Trapezprofil mit nur wenigen Gehölzen bestanden				
Belastungen	angrenzende landwirtschaftliche Nutzflächen, ökologische Durchgängigkeit nicht einschätzbar bzw. für den Fischotter nicht gegeben, staureguliert, Gewässerrandstreifen in Teilbereichen unzureichend

Restriktionen	– FFH-Gebiet Seeluch-Priedeltal, landwirtschaftliche Nutzung, Straßenquerung				
Entwicklungsziele / Entwicklungsstrategie	<ul style="list-style-type: none"> – Förderung der Gewässerstruktur durch einseitige Bepflanzung der Ufer mit standorttypischen Gehölzen sowie angepasste und bedarfsgerechte ökologische Gewässerunterhaltung – Verbesserung der Gewässergüte durch einseitige Bepflanzung der Ufer mit standorttypischen Gehölzen sowie Anlegen eines beidseitigen 5 m breiten Gewässerrandstreifens – Verbesserung des Wasserrückhalts durch Einbau von Stützwällen – Förderung der ökologischen Durchgängigkeit für den Fischotter durch Einrichtung eines Leitzaunes am Graben
