Gewässername	Kuhwischgraben	WK-Code	DE58486_417		
Planungsabschnitt	DE58486_417_P01	Stationierung	km von 0+000 bis 5+577		
Begrenzung des Abschnitts

Gewässername	Kuhwischgraben	WK-Code	DE58486_417		
Planungsabschnitt	DE58486_417_P02	Stationierung	km von 5+577 bis 6+910		
Begrenzung des Abschnitts

Gewässername	Kuhwischgraben	WK-Code	DE58486_417		
Planungsabschnitt	DE58486_417_P03	Stationierung	km von 6+910 bis 8+750		
Begrenzung des Abschnitts

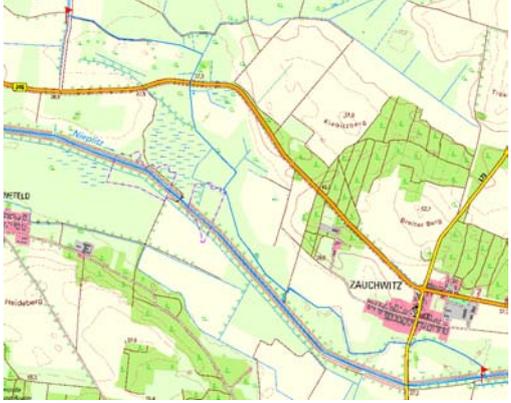
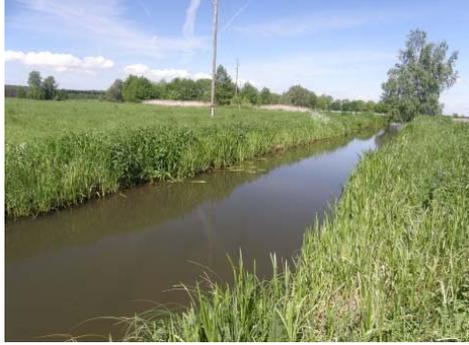
Mündung in die Nieplitz (uh Wehr Zauchwitz) bis K6955 südwestlich Schlunkendorf				
Bestand BWP FGG Elbe	LAWA-Typ	0 - künstliches Gewässer			
	Kategorie	künstlich			
	Zielerreichung Ökologie	unwahrscheinlich			
	Zielerreichung Chemie	wahrscheinlich			
Aktueller Zustand (2010)	LAWA-Typ-Vorschlag	14k – sandgeprägte Tieflandbäche (Entwicklungstyp) bzw. 14 – sandgeprägte Tieflandbäche im Bereich des Altarmes der Nieplitz			
	Kategorie-Vorschlag	künstlich bzw. natürlich im Bereich des Nieplitzaltlaufes			
	Hydromorphologische Qualitätskomponente	Gewässerstrukturgüte	Hydrologische Zustandsklasse	Ökologische Durchgängigkeit	
		GK 3	ZK 5	bedingt	
	Defizit	-1	-3	-1	
Beschreibung	geradlinig eingetiefter Graben im Trapezprofil mit wenig Gehölzen bestanden

Belastungen	Landwirtschaftsflächen angrenzend, ökologische Durchgängigkeit nur bedingt gegeben, Gewässerrandstreifen und Beschattung unzureichend				
Restriktionen	– FFH-Gebiet Obere Nieplitz, landwirtschaftliche Nutzflächen, Stauhaltung, Ortschaft Zauchwitz, Straßenquerung				
Entwicklungsziele / Entwicklungsstrategie	<ul style="list-style-type: none"> – Verbesserung der Gewässerstruktur durch Herstellung des Altlaufes der Nieplitz, Entfernung vorhandener Stauanlagen im Zuge der Altlaufneuprofilierung im Altlaufbereich, einseitige Bepflanzung der Ufer mit standorttypischen Gehölzen, Ausweisung eines Gewässerrandstreifens sowie angepasste und bedarfsgerechte ökologische Gewässerunterhaltung – Herstellung der ökologischen Durchgängigkeit durch Entfernung vorhandener Stauanlagen im Zuge der Altlaufneuprofilierung im Altlaufbereich – Verbesserung der Gewässergüte durch einseitige Bepflanzung der Ufer mit standorttypischen Gehölzen sowie Ausweisung eines Gewässerrandstreifens – Verbesserung des Wasserrückhalts durch Überprüfung vorhandener Stauanlagen

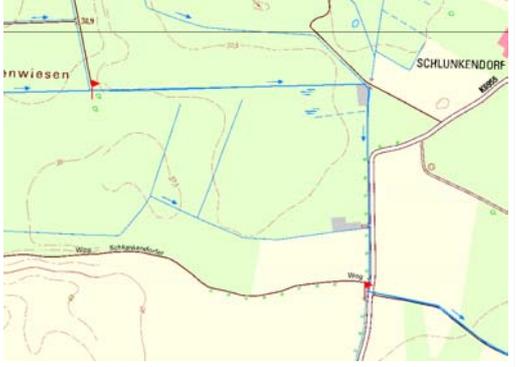
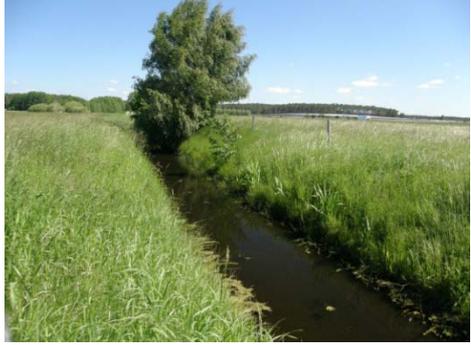
K6955 südwestlich Schlunkendorf bis Feldweg Windmühlenwiesen				
Bestand BWP FGG Elbe	LAWA-Typ	0 - künstliches Gewässer			
	Kategorie	künstlich			
	Zielerreichung Ökologie	unwahrscheinlich			
	Zielerreichung Chemie	wahrscheinlich			
Aktueller Zustand (2010)	LAWA-Typ-Vorschlag	14k – sandgeprägte Tieflandbäche (Entwicklungstyp)			
	Kategorie-Vorschlag	künstlich			
	Hydromorphologische Qualitätskomponente	Gewässerstrukturgüte	Hydrologische Zustandsklasse	Ökologische Durchgängigkeit	
		GK 3	ZK 5	bedingt	
	Defizit	-1	-3	-1	
Beschreibung	geradlinig eingetiefter Graben im Trapezprofil mit wenig Gehölzen bestanden				
Belastungen	Landwirtschaftsflächen angrenzend, ökologische Durchgängigkeit nur bedingt gegeben, Gewässerrandstreifen und Beschattung unzureichend

Restriktionen	– landwirtschaftliche Nutzflächen, Stauhaltung, parallel Straßenverlauf				
Entwicklungsziele / Entwicklungsstrategie	<ul style="list-style-type: none"> – Förderung der Gewässerstruktur durch einseitige Bepflanzung der Ufer mit standorttypischen Gehölzen, Ausweisung eines beidseitigen Gewässerrandstreifens, angepasste und bedarfsgerechte ökologische Gewässerunterhaltung – Verbesserung der Gewässergüte durch einseitige Bepflanzung der Ufer mit standorttypischen Gehölzen – Verbesserung des Wasserrückhalts durch Überprüfung vorhandener Stauanlagen

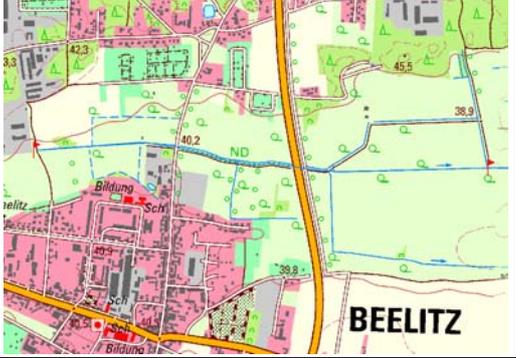
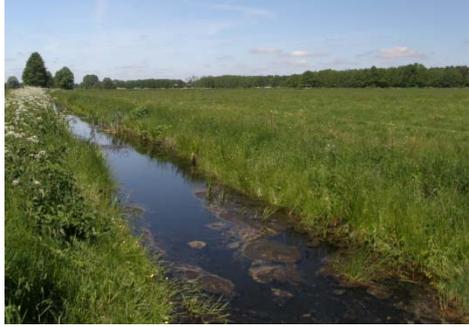
Feldweg Windmühlenwiesen bis Feldweg Gewerbegebiet Hermann Löns Straße				
Bestand BWP FGG Elbe	LAWA-Typ	0 - künstliches Gewässer			
	Kategorie	künstlich			
	Zielerreichung Ökologie	unwahrscheinlich			
	Zielerreichung Chemie	wahrscheinlich			
Aktueller Zustand (2010)	LAWA-Typ-Vorschlag	14k – sandgeprägte Tieflandbäche (Entwicklungstyp)			
	Kategorie-Vorschlag	künstlich			
	Hydromorphologische Qualitätskomponente	Gewässerstrukturgüte	Hydrologische Zustandsklasse	Ökologische Durchgängigkeit	
		GK 3	ZK 5	nein	
Defizit	-1	-3	-3		
Beschreibung	geradlinig ausgebauter und eingetiefter Graben im Trapezprofil mit wenig Gehölzen bestanden				
Belastungen	Landwirtschaftsflächen angrenzend, ökologische Durchgängigkeit nicht gegeben, Gewässerrandstreifen und Beschattung unzureichend

Restriktionen	– landwirtschaftliche Nutzflächen, Stauhaltung, parallel Straßenverlauf				
Entwicklungsziele / Entwicklungsstrategie	<ul style="list-style-type: none"> – Förderung der Gewässerstruktur durch einseitige Bepflanzung der Ufer mit standorttypischen Gehölzen, Ausweisung eines beidseitigen Gewässerrandstreifens sowie angepasste und bedarfsgerechte ökologische Gewässerunterhaltung – Verbesserung der Gewässergüte durch einseitige Bepflanzung der Ufer mit standorttypischen Gehölzen sowie Ausweisung eines beidseitigen Gewässerrandstreifens – Verbesserung des Wasserrückhalts durch Überprüfung vorhandener Stauanlagen
