Gewässerentwicklungskonzept (GEK) für die Teileinzugsgebiete Temnitz (Rhi_Temnitz) und Kleiner Havelländischer Hauptkanal (Rhi_KHHK)

im Auftrag des
Landesamt für Umwelt, Gesundheit und Verbraucherschutz Brandenburg

biota – Institut für ökologische Forschung und Planung GmbH

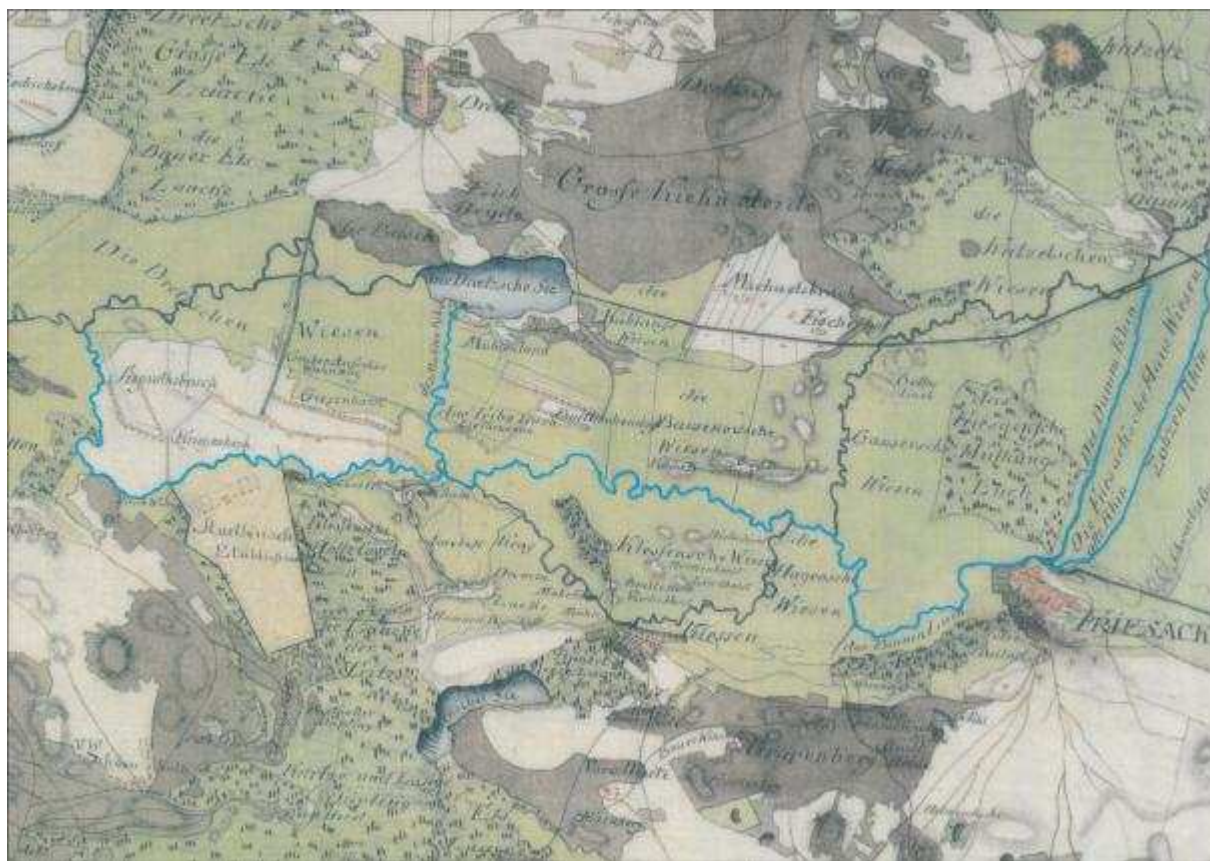
Abbildung 2-6: Historischer Verlauf des KHK (Grundlage: Schmettausche Karte (M. 1:50.000) von 1767/1787; Landesvermessung und Geobasisinformation Brandenburg)

In der Schmettauschen Karte als auch dem Preußischen Urmesstischblatt ist der Unterlauf in Teilstücken vorhanden. Dieser war wahrscheinlich ein Seitenarm oder der Altlauf des Rhins (Friesacker Rhin), vor der Anlage des Rhinkanals (siehe Abbildung 2-6). Auf dem Preußischen Urmessblatt (Blatt Rhinow) von 1840 ist bereits der westliche Abschnitt als Kanal abgebildet worden (zwischen den beiden ursprünglichen Einmündungen - der Einmündung in den Dreetzer See und der Einmündung in den Rhin). Dieser Gewässerabschnitt trägt auf der topographischen Karte (Maßstab 1:50.000) noch den damaligen Namen Zwölffüßiger Graben (Abbildung 2-8).

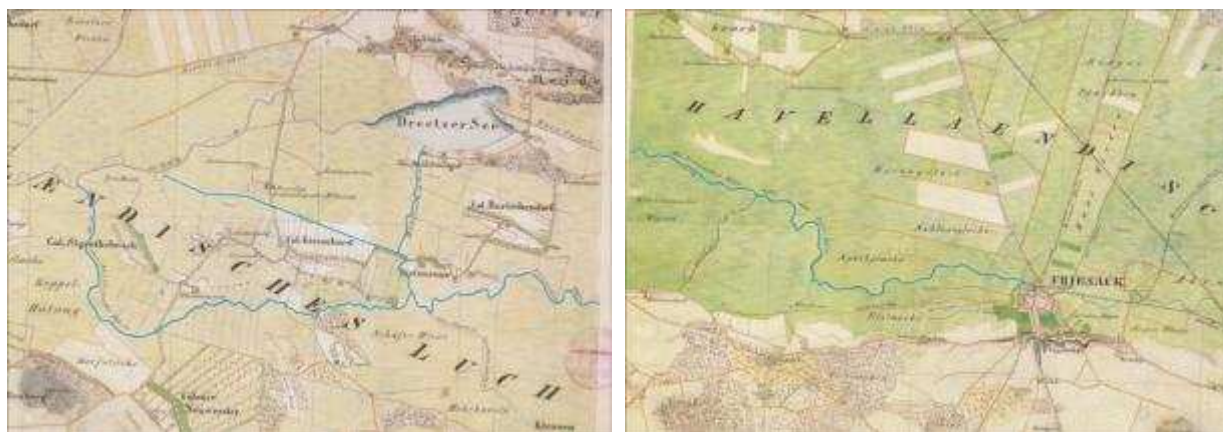
Abbildung 2-7: Historischer Verlauf des Unterlaufes des KHKs (Grundlage: Preußische Kartenaufnahme von 1840 (M 1:25.000); Landesvermessung und Geobasisinformation Brandenburg)

Ab Friesack ist auch der Oberlauf des Kanals auf der Karte verzeichnet. Dieser ist komplett oder größtenteils anthropogenen Ursprungs, da sich kein Altlauf finden lässt. (siehe Abbildung 2-7)

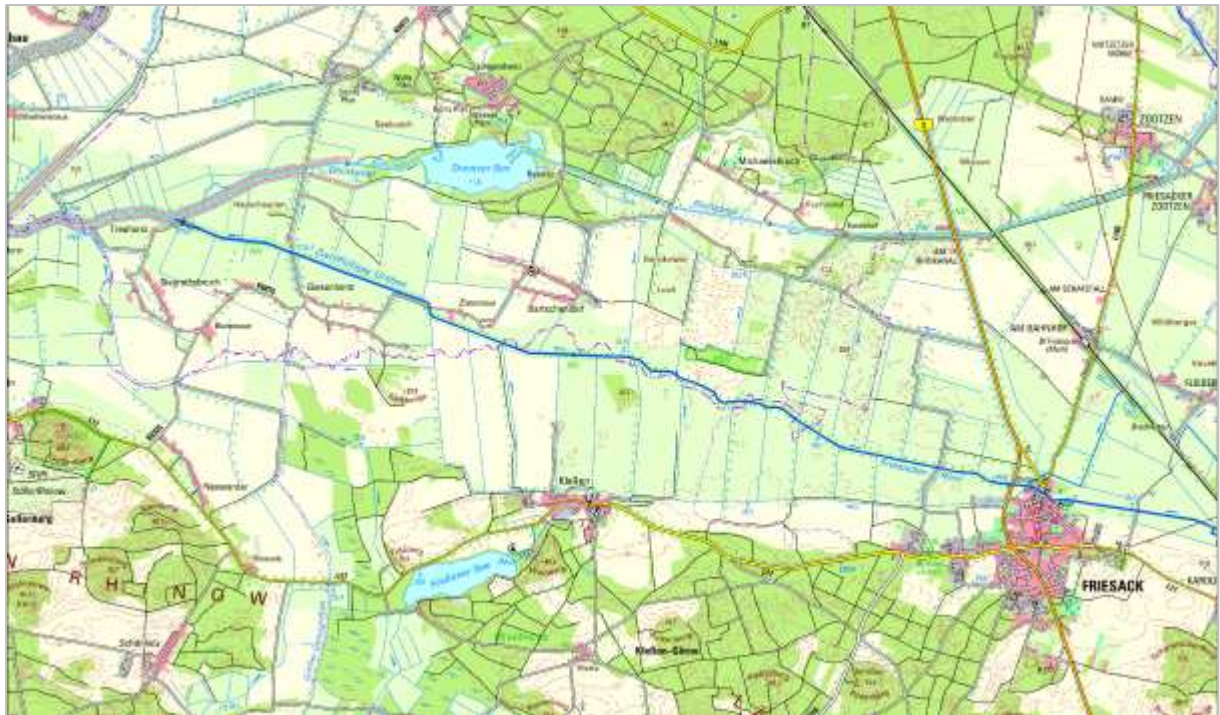
Abbildung 2-8: Heutiger Verlauf des KHHK (Grundlage: Digitale Topographische Karte M 1:50.000; Landesvermessung und Geobasisinformation Brandenburg)

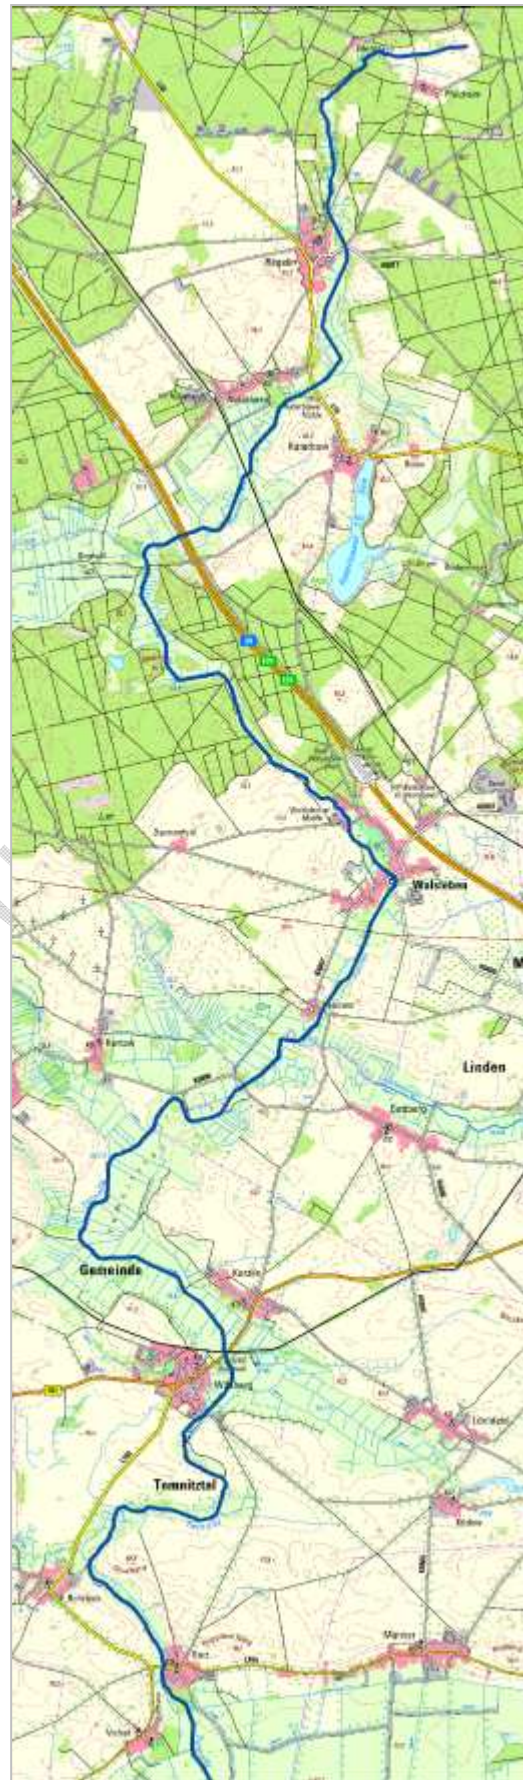
Abbildung 2-9: Temnitzlauf - links lt. Schmettausche Karte (M. 1:50.000) von 1767/1787; rechts heutiger Lauf lt. Digitale Topographische Karte (M 1:50.000); (Kartengrundlagen Landesvermessung und Geobasisinformation Brandenburg)

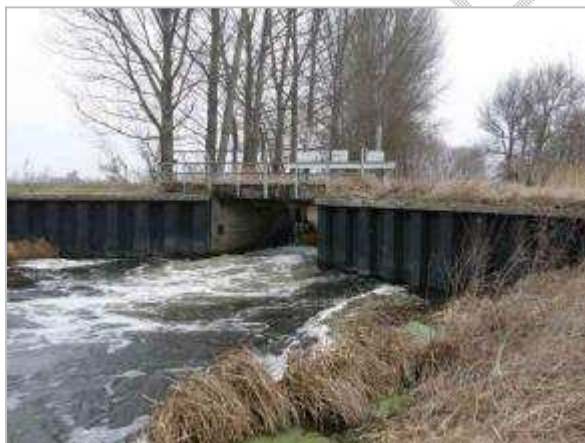
Abbildung 2-22: Wehr Nackel (Temnitz)

Die Temnitz wird im Fließgewässerverlauf durch vier große Wehranlagen (Bsp. Abbildung 2-22 und Abbildung 2-23) reguliert. Das Wehr Garz ist inzwischen zu einer großen Sohlgleite umgebaut worden. Weitere größere Wehranlagen befinden sich im Landwehrgraben Kränzlin.

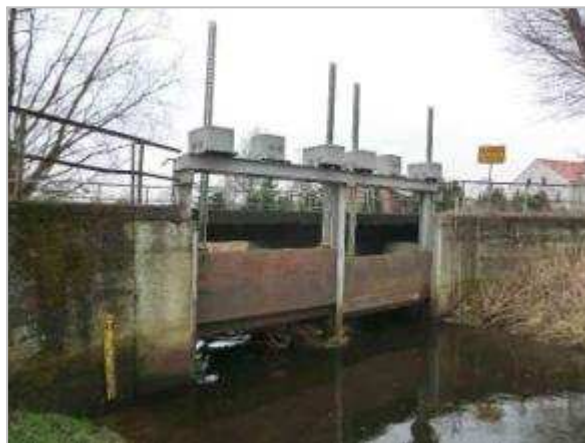
Abbildung 2-23: Wehr Wildberg (Temnitz)

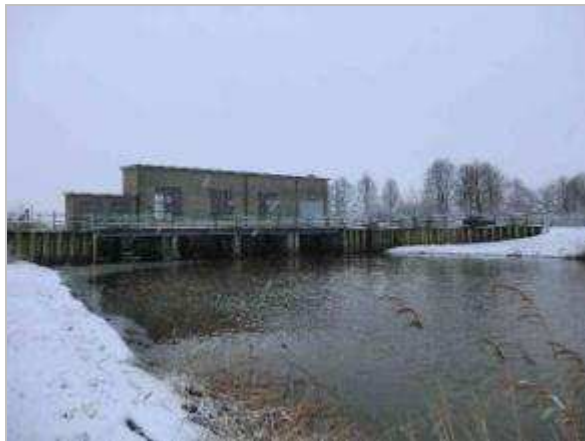
Abbildung 2-24: Schöpfwerk Klessen (KHHK)

Entlang des KHHKs gibt es drei Schöpfwerke (Bsp. Schöpfwerk Klessen, Abbildung 2-24) und sechs große Wehre. Diese sollen den Wasserrückhalt im Einzugsgebiet gewährleisten bzw. die Vorfluterfunktion des Kanals steuern. Im oberen WK des KHHKs (5888_200) gibt es zwei Schöpfwerke. diese sind nicht mehr in Betrieb. Sie dienen der Entwässerung der Luchflächen. Das Schöpfwerk Nordhof (Abbildung 2-25) gilt als ältestes erhaltenes Kleinschöpfwerk in Brandenburg und ist auf der Denkmalliste des Landes Brandenburg verzeichnet.

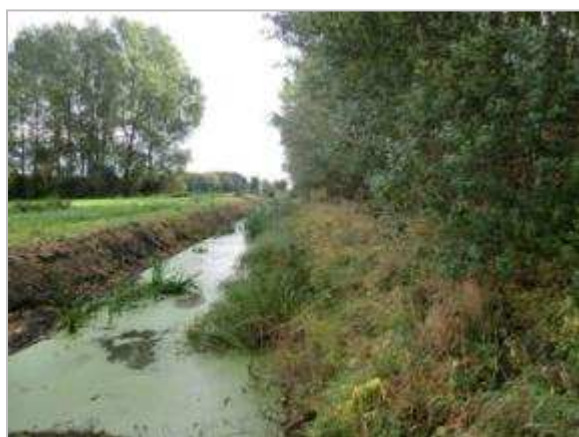
Abbildung 2-27: Rhingraben nach erfolgter einseitiger Böschungsmahd

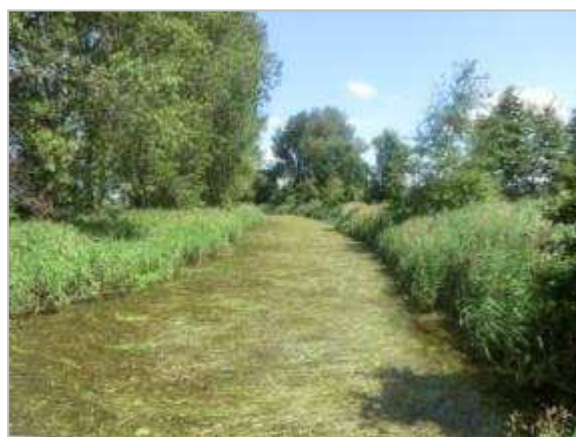
Abbildung 2-28: Mähgut in der Temnitz (oh. Wehr Nackel) nach erfolgter Sohlkrautung mit dem Mähboot

Laut dem WBV „Oberer Rhin/Temnitz“ wird die Unterhaltung der Temnitz so schonend wie möglich durchgeführt. Unterhalb des Wehres Nackel wird die Temnitz nicht mehr unterhalten, sondern nur Abflusshindernissen beseitigt. Oberhalb des Wehres wird bis zum Wehr Paalzow ein Mähboot eingesetzt (Abbildung 2-28). Am Oberlauf der Temnitz oberhalb der Eisenbahnbrücke wird nicht mehr regelmäßig unterhalten, sondern nur operativ. Es wird an allen Zuläufen eine Böschungsmahd und Sohlkrautung durchgeführt, sofern sie für Grünland- und Ackernutzung relevant sind. Der WBV „Rhin-/Havelluch“ führt am Rhingraben seine Unterhaltungsmaßnahmen bis zur Autobahn einseitig im jährlichen Wechsel durch (Abbildung 2-27). Oberhalb der Autobahn erfolgt Böschungsmahd und Sohlkrautung im Wechsel mit anderen Gewässern, so dass dieser Gewässerabschnitt nicht jedes Jahr unterhalten wird, falls keine akuten Probleme eine Unterhaltung erfordern.

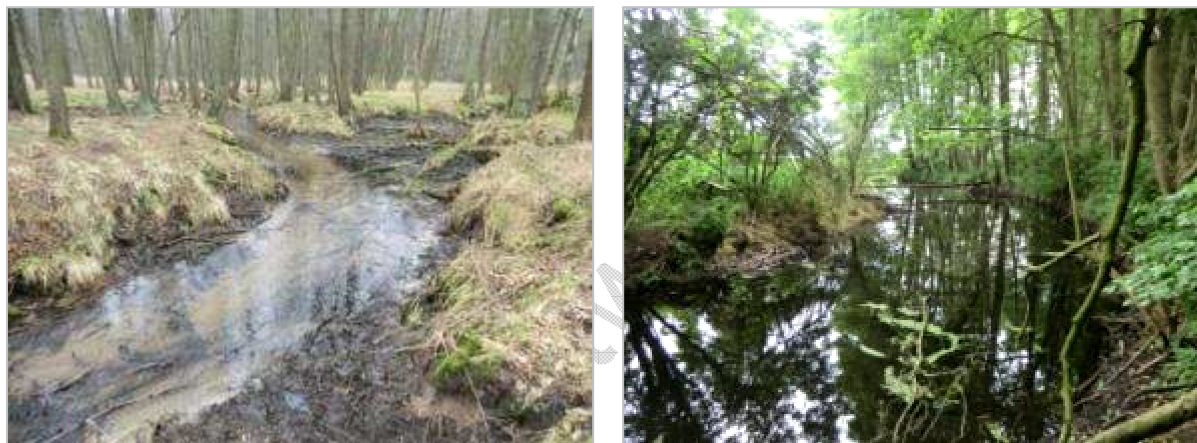
Abbildung 5-2: Links Temnitz - Oberlauf und rechts Strenkgraben – Teilstück im untere Wasserkörper

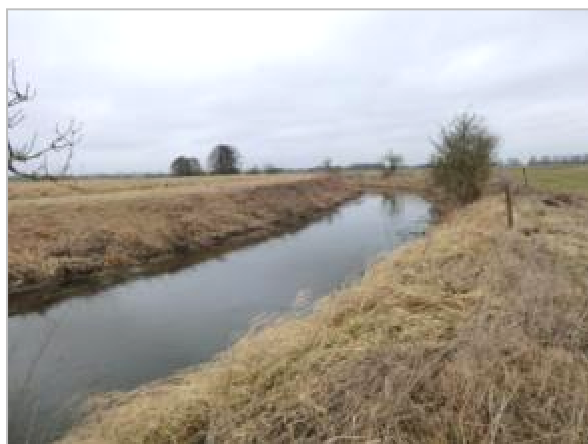
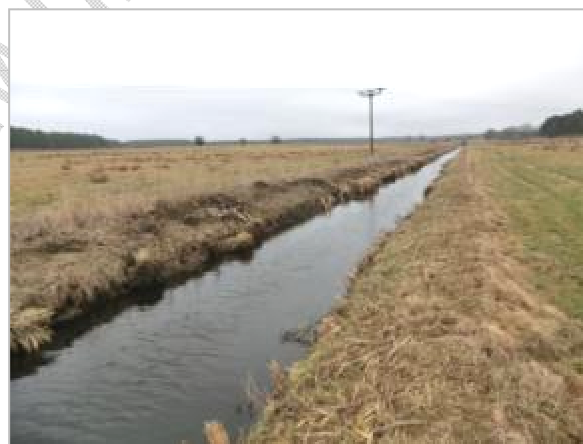
Abbildung 5-3: Links Unterlauf der Temnitz, rechts Flöhtgraben – Gesamtstruktur beider WK als stark veränderte bewertet

Die Beurteilung der aufgenommenen Strukturen der zu betrachtenden Fließgewässer ergibt, wie in der Tabelle 5-5 ersichtlich, dass von den dreizehn Wasserkörpern des Untersuchungsgebietes sechs Gewässer als insgesamt deutlich verändert (dazu gehören der obere WK der Temnitz, der obere WK des Strenkgrabens, der Schafdammgraben, der Landwehrgraben Kränzlin, der Kantower Graben sowie der Rhingraben) und die anderen sieben als stark verändert bewertet wurden (siehe Abbildung 5-3).

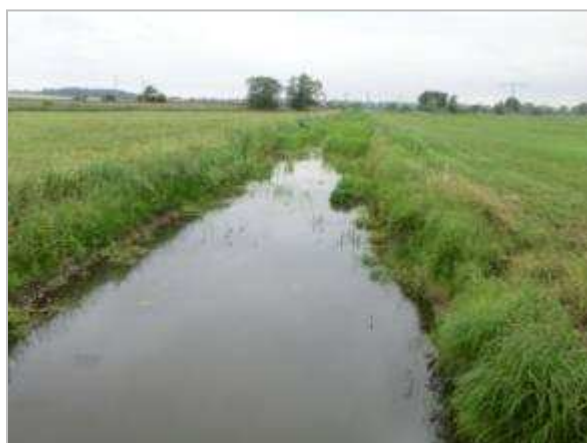
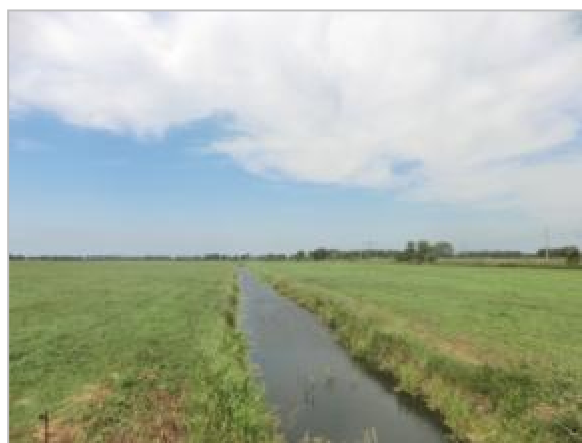
Abbildung 5-5: Links KHHK (WK 5888_200), rechts Vietznitzgraben – beide WK als stark verändert ausgewiesen

Die vorhandenen WK in diesem Untersuchungsgebiet weisen in ihrer Strukturgüte alle einen unbefriedigenden Zustand auf (siehe Abbildung 5-5). Alle Wasserkörper wurden in die Güteklasse 4 eingestuft. (vgl. Tabelle 5-7)

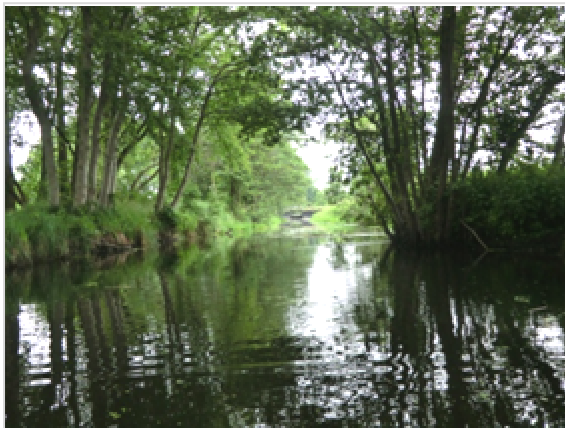
Abbildung 5-11: Messprofil M01 unterhalb Wehr Nackel

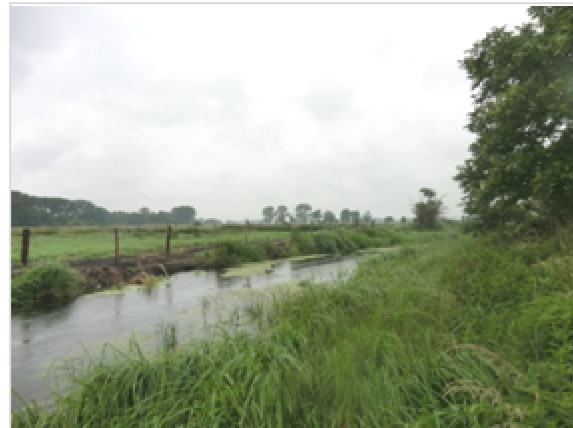
Abbildung 5-12: Messprofil M06, Trittschäden am Ufer

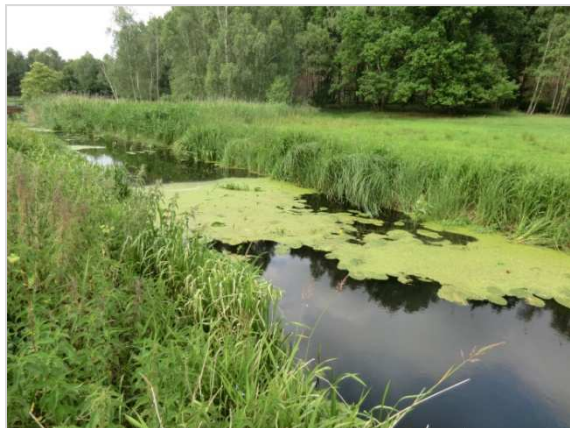
Abbildung 5-19: Messprofil M04, begradigtes Profil

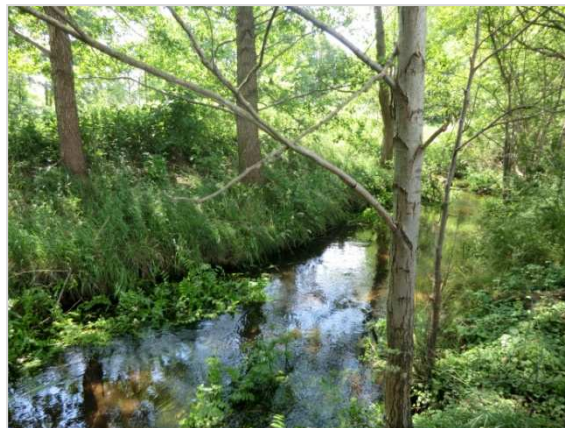
Abbildung 5-20: Messprofil M06 mit sehr guten Fließgeschwindigkeiten

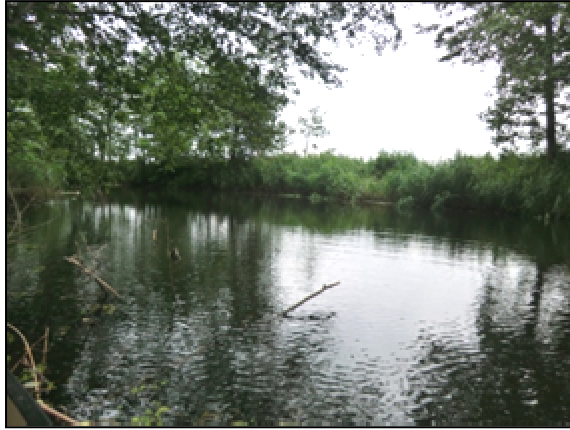
Abbildung 5-31: Messprofil MP01

Das Wehr „Friesacker“ beeinflusst das Profil **MP02** (unterhalb des Wehres) und führt ebenfalls zur Ausbildung eines staugeprägten Querprofils. MP01 zeigt unterschiedliche Tiefen, mit größeren Flachwasserbereichen, im Gegensatz zu MP02. Bei letzteren ist die räumliche Nähe zum Wehr deutlich zu erkennen. Insgesamt handelt es sich um ausgebaute, geradlinige Gewässerabschnitte mit steilen Ufern. Eine Beschattung ist lückig bzw. gleichmäßig gegeben, eine Verkrautung lag zum Zeitpunkt der Messung kaum vor (Abbildung 5-31 und Abbildung 5-32).

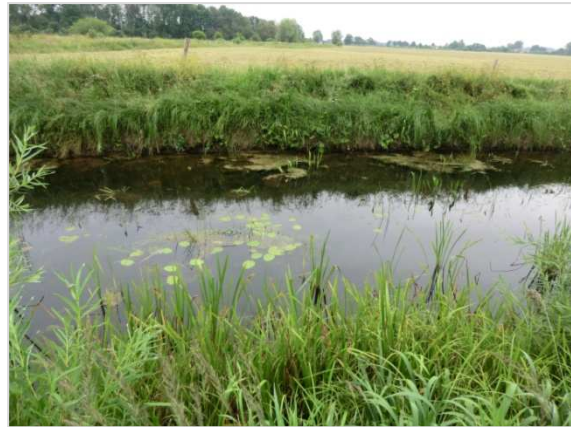
Abbildung 5-36: Messprofil MP03

Ein Stromstrich ist nicht ausgebildet. Die Breiten variieren zwischen sieben und neun Metern. Ebenso unterscheiden sich die Gewässertiefen. Besonders der Messstandort **MP01**, östlich von Friesack, erreicht Tiefen von bis zu 120 cm. Darüber hinaus liegt am rechten Ufer ein Flachwasserbereich vor, wo die Krautflur möglicherweise zur Auflandung der Sohle geführt hat. Etwa 900 m unterhalb befindet sich das Wehr „Friesack“. Insgesamt handelt es sich um ein geradliniges Gewässer, ohne Gehölzstrukturen und mit Krautflurbeständen an den Ufern und auf der Sohle. Oberhalb des Zulaufes des Elskavelgrabens, im Messprofil **MP02**, nimmt der Kraut- und Makrophytenbewuchs der Sohle stark zu (Abbildung 5-35). Es handelt sich um ein ausgebautes Profil ohne nennenswerte Sohlstrukturen. Das Messprofil **MP03**, zwischen den Ortslagen Jahnberge und Lobeosfund aufgenommen, wird ebenfalls durch ein Wehr (bei Jahnberge, Stat. 21+498) geprägt. Die Verkräutungserscheinungen nehmen ab, im Vergleich zu unterhalb (Abbildung 5-36). Es handelt es auch hier um ein Profil ohne nennenswerte Eigendynamik.

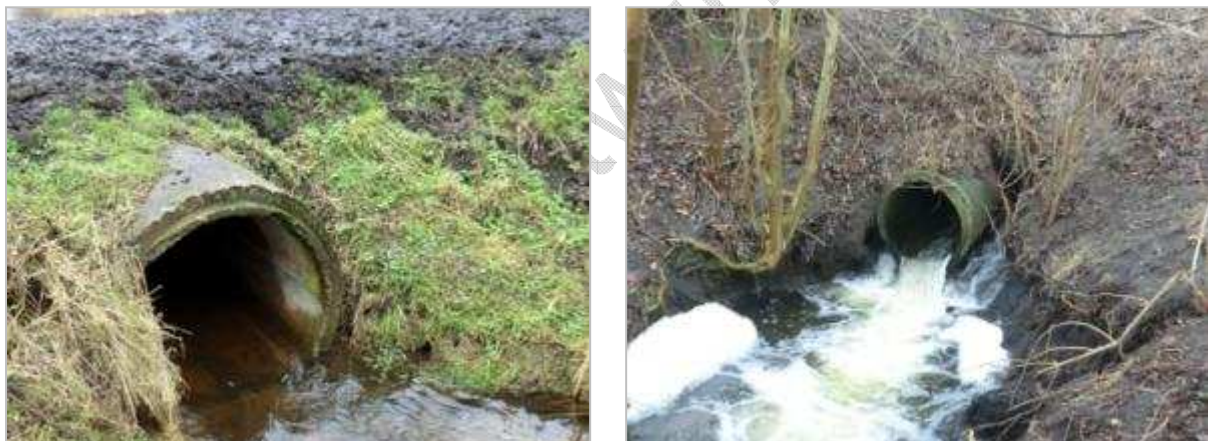
Abbildung 5-40: Links Rohrdurchlass ohne Substrat auf der Sohle, rechts unüberwindbarer Sohlspünge

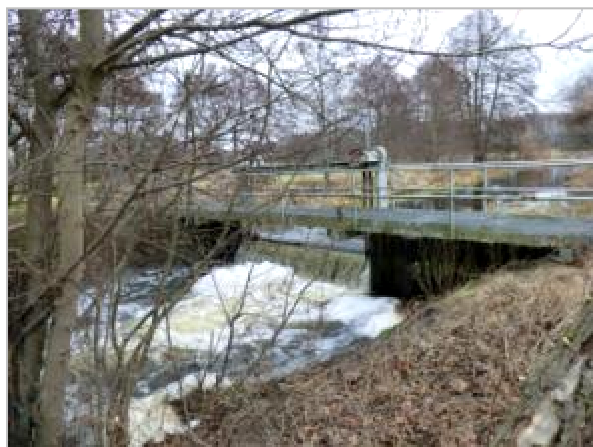
Abbildung 5-43: Wehr Paalzow in der Temnitz (5886_197)

Der Anteil der aufgenommenen Bauwerke (ohne Brücken) die ökologisch durchgängig sind beträgt 37 %. Etwa 26 % sind nicht durchgängig (Abbildung 5-43) bzw. ein ähnlich großer Prozentsatz an Bauwerken konnte nicht bewertet werden (Bsp. Abbildung 5-44) sowie 11 % weisen Einschränkungen für eine der zu betrachtenden Arten auf.

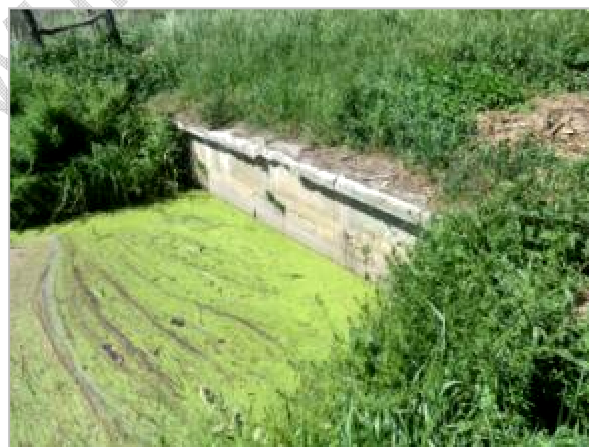
Abbildung 5-44: überstauter Plattendurchlass im Rhingraben

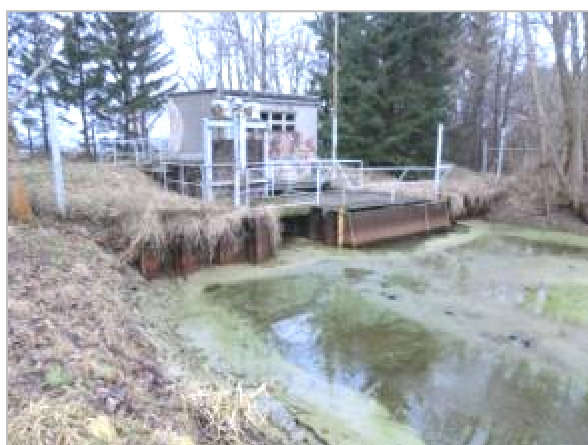
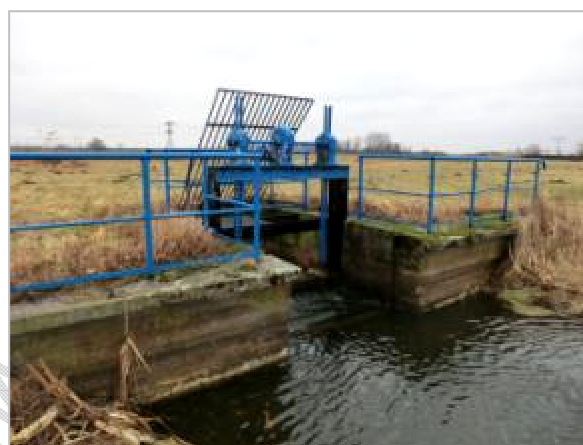
Abbildung 5-47: Links SW Königshorst, KHHK (5888_200), rechts Wehr im Elskavelgraben

(Bsp. Abbildung 5-47) mit einem Anteil von ca. 34 % am höchsten. Die Anzahl der durchgängigen und nicht einschätzbaren Bauwerke ist gleich groß und liegt bei etwas über 29 %.

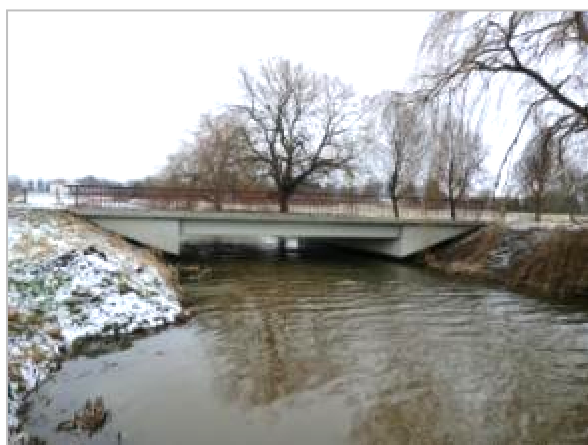
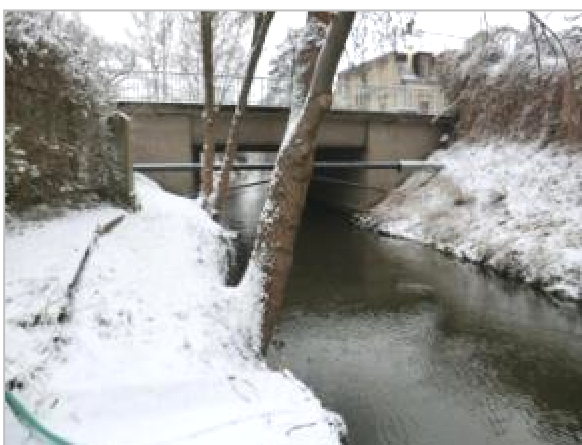
Abbildung 5-48: Links Straßenbrücke B5 und rechts Straßenbrücke „Hamburger Straße“ in Friesack im KHHK (5888_199) – beide für den Fischotter nicht durchwanderbar

An dokumentierte Brückenbauwerke gibt es 23 Bauwerke. An den drei Wasserkörpern des Kleinen Havelländischen Hauptkanals sind 16 Brücken vorhanden. 5 Brücken wurden für den Fischotter als „durchgängig“, 6 Bauwerke als „nicht durchgängig“ (Abbildung 5-48) und 12 als „nicht relevant“ eingeschätzt.

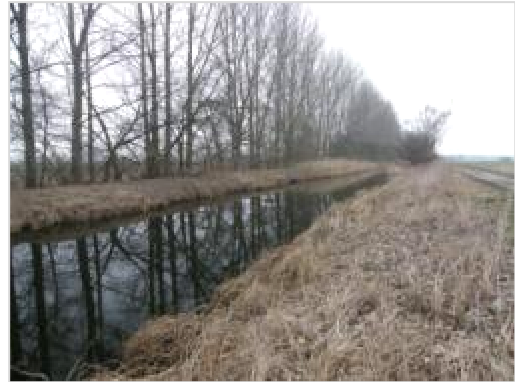
Der erste festgelegte Abschnitt der Temnitz ist ein geradliniger bis gestreckter ausgebauter Fluss im Trapezprofil mit kaum Eigendynamik. Nur punktuell sind besondere Strukturen, wie Prall- und Sturzbäume sowie Totholz zu finden (unterhalb Wehr Nackel). Röhrichte und Krautfluren sind am Ufer und auf der Sohle zu finden. Zudem sind meist standortfremde Gehölze (Pappeln) einseitig am Ufer stehend. Es gibt keine ausgeprägten Randstreifen. Die Sohle ist ohne Strukturen und organisch geprägt. Der Abschnitt verläuft durch Grünland und nur partiell durch Acker. Im unteren Bereich gibt es parallel einen Plattenweg. Ökologisch ist der Abschnitt nicht durchgängig.

Abbildung 6-4: P01 kurz oberhalb des Wehres Nackel

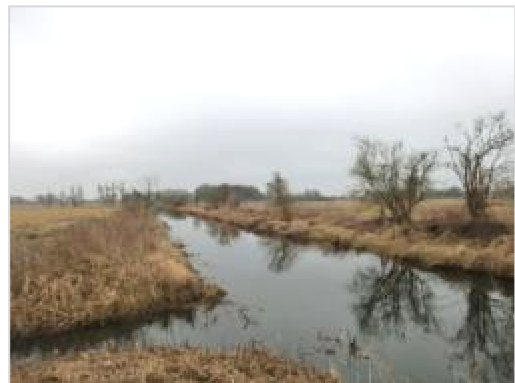
Streckenweise liegt hier ein stark eingetiefter Flussverlauf im geradlinig bis gestreckten Trapezprofil, ohne Eigendynamik vor. Es gibt ein starkes Makrophytenwachstum auf der Sohle, da nur eine minimale Beschattung in Teilstücken durch Gehölze besteht (streckenweise abgestorbener Holunder). Die Sohle ist organisch geprägte. Es gibt keine Gewässerrandstreifen und der Abschnitt verläuft durch Acker und Grünland. Im Bereich Wildberg grenzt ein slawischer Burgwall und die dortige Kläranlage an den Gewässerlauf. Die Brückenbauwerke BW06 und BW10 ist für den Fischotter nicht durchwanderbar. Das Wehr Wildberg, mit ständig offenen Wehrtafeln, ist durch seine Bauweise für das Makrozoobenthos nicht durchgängig.

Abbildung 6-5: P02 oberhalb von Wildberg

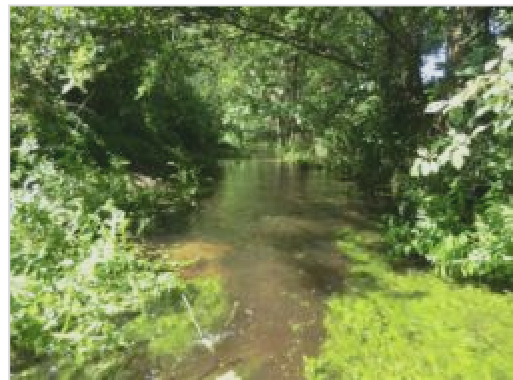
Dieser, von den Strukturen her, als gut bewerteter Abschnitt verläuft in einem gestreckten bis verfallendem Regelprofil mit besonderen Ufer- und Sohlstrukturen. Er ist mit Gehölzen bestanden. Die Sohle ist überwiegend sandig geprägt. In diesem Bereich sind Renaturierungsmaßnahmen mit Holzeinbauten in den Gewässerlauf und Gehölzpflanzungen erfolgt. Die angrenzenden Nutzungen sind Grünländer und naturnahe Biotope. In diesem Planungsabschnitt gibt es keine Monitoringstelle. Die ökologische Durchgängigkeit ist nicht gegeben.

Abbildung 6-7: Abschnitt oberhalb der Straße L18 bei Netzeband

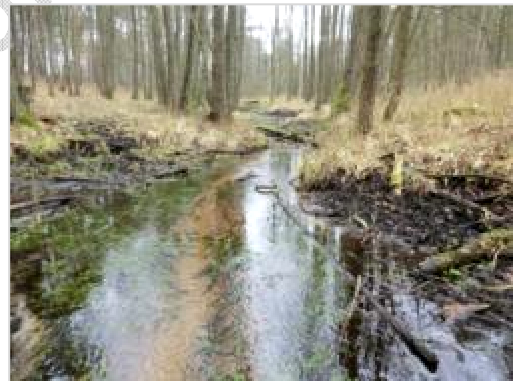
Dieser Planungsabschnitt verläuft in einem flachen, geradlinig bis schwach geschwungenem Naturprofil bzw. Erosionsprofil mit Eigendynamik und besonderen Ufer- und Sohlstrukturen. Die Sohle besteht überwiegend aus sandigen Substraten. Die Temnitz verläuft durch Wald und naturnahen Biotopen. Drei defekte Bauwerke auf der Sohle schränken die ökologische Durchgängigkeit ein. Die vorhandenen biologischen Parameter und der hydrologische Zustand weisen keine Defizite auf.

Abbildung 6-9: naturnaher Bereich oberhalb der Mühlenstraße bei Rägelin

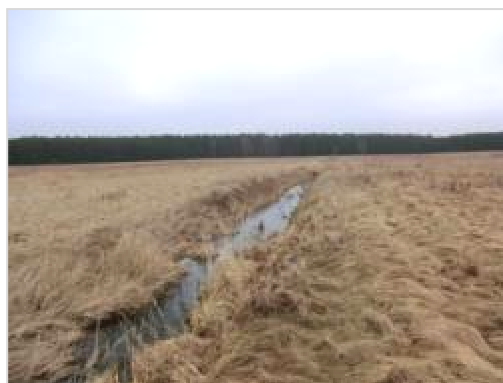
Der oberste Planungsabschnitt der Temnitz ist ein geradlinig, stark eingetiefter Grabenabschnitt ohne Eigendynamik und Gehölzen. Er verläuft durch Grünland und führt teilweise nur temporär Wasser. Der Charakter des Quellbereiches ist vollständig verändert worden. Verschiedene Bauwerke unterbrechen die ökologische Durchgängigkeit ein.

Abbildung 6-10: ausgebauter P05 nördlich von Pfalzheim

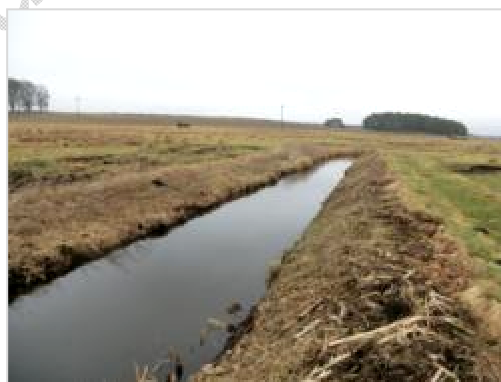
Der Graben hat einen geradlinigen Verlauf und ist teilweise stark in einem Trapezprofil ohne Eigendynamik eingetieft. Es gibt keine Gewässerschutzstreifen und überwiegend keine Gehölze am Ufer. Unterhalb der Stationierung 0+300 ist der Lauf linksseitig bepflanzt. Ökologisch ist das Gewässer nicht durchgängig.

Abbildung 6-11: Abschnitt vor Mündung in die Temnitz

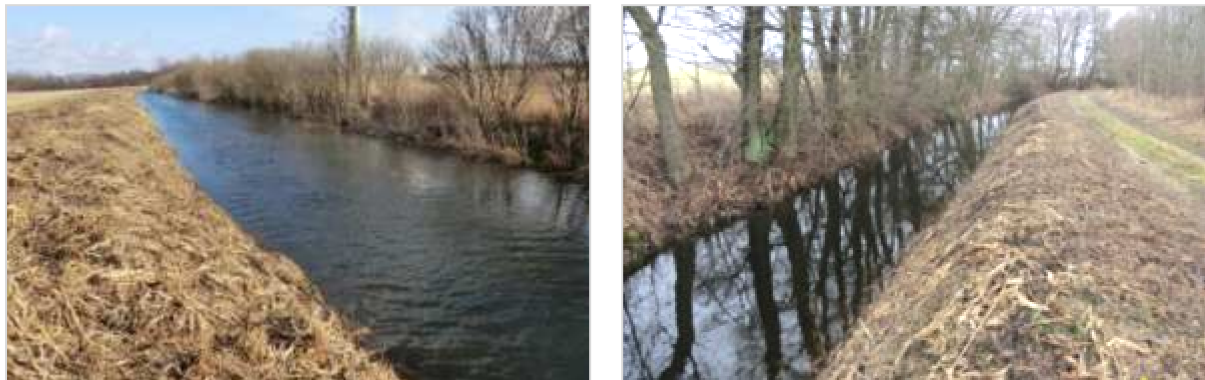
Abbildung 6-12: Links Planungsabschnitt bei Stat. 4+400, kurz oberhalb der ehemaligen Eisenbahnstrecke; rechts bei Stat. 12+100, auf Höhe Siegmundshof

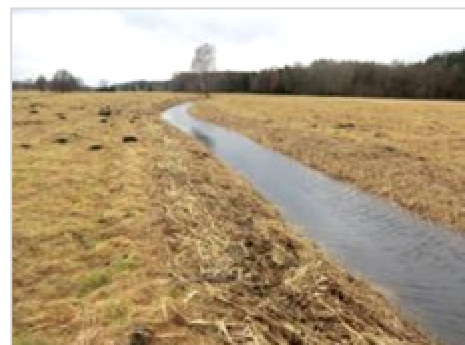
Der Abschnitt hat einen geradlinigen bis gestreckten Verlauf ohne Eigendynamik. Bis zur Stat. 17+300 ist keine Beschattung vorhanden. Ab Stat. 18+100 ist ein rechtsseitig Gehölzstreifen bzw. im weiteren Verlauf ein Waldbereich vorhanden. Ab ca. Stat. 18+000 ist das Gewässer nur noch temporär wasserführend. Die angrenzende Nutzung ist überwiegend Grünland. Dieser Planungsabschnitt ist ökologisch nicht durchgängig.

Abbildung 6-13: Bereich unterhalb von Woltersdorbaum

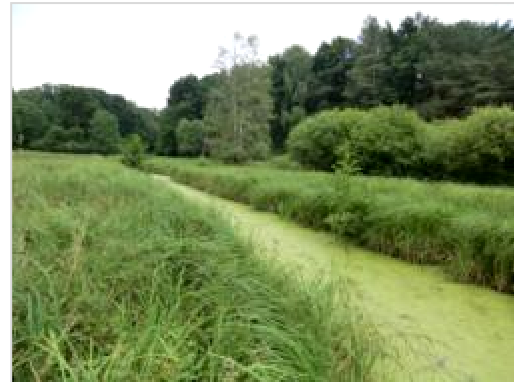
Abbildung 6-14: Bereich unterhalb des Weges zum Buchenhaus

Der P03 verläuft durch eine vermoorte Senke. Der Gewässerlauf ist durch ein verfallenes Regelprofil gekennzeichnet. Die Ufer sind teilweise mäßig flach und überwiegend ohne Gehölze. Partiiell wird der Lauf durch Wald beschattet. Das Sohlssubstrat ist organisch geprägt. Angrenzend befinden sich Feuchtwiesen und Waldbereiche. Ökologisch ist der Planungsabschnitt nicht durchgängig.

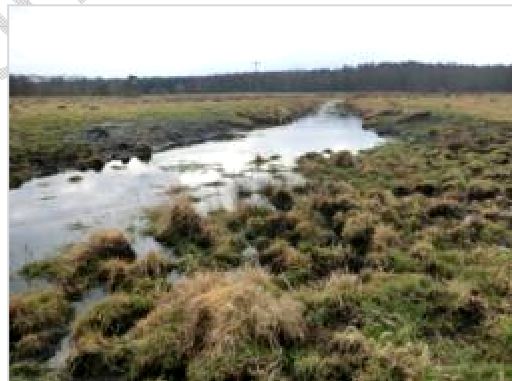
Abbildung 6-15: Planungsabschnitt P04

Der Lauf ist in diesem Abschnitt geradlinig in einem eingetieften Profil. Teilweise ist das Ufer (überwiegend im oberen Bereich) mit Gehölzen bestanden, jedoch sind starke Trittschäden vorhanden wodurch der Gewässerlauf teilweise unterbrochen (zw. Stat. 21+750 und 21+500 durch Erdaufschüttungen) ist. Er besitzt eine stark variierende Gewässerbreite. Es sind keine Randstreifen vorhanden. Die umgebende Nutzung ist überwiegend Grünland. Der Abschnitt ist ökologisch nicht durchgängig.

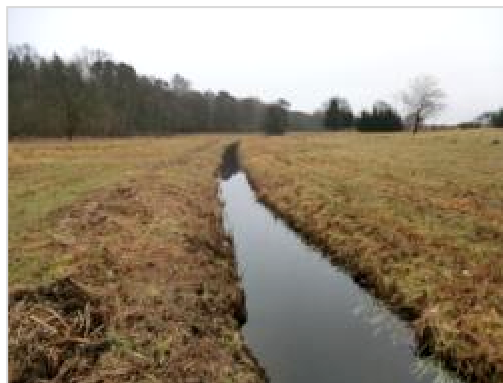
Abbildung 6-16: P01 bei Stat. 1+200

Der Schafdammgraben ist in diesem Abschnitt durch geradliniges, eingetieftes und stark ausgebautes Trapezprofil geprägt. Es ist hohes Aufkommen von Makrophyten auf der Sohle zu beobachten, da nur wenige Gehölze am Ufer zu finden sind. Das Sohlsubstrat ist organisch geprägt. Größtenteils ist die Landnutzung durch Grünland gekennzeichnet. Randstreifen sind nicht vorhanden. In diesem Abschnitt ist der Graben ökologisch nicht durchgängig.

Ergebnisse		Defizit	Bemerkung	Entwicklungsziele
hydro-morph. QK	Strukturgüte	-2	Defizite Sohle, Ufer und Umland	- Verbesserung und Förderung der Gewässerstrukturen
	Hydrolog. Zustand	U	künstliches Gewässer	
	Durchgängigkeit	-3	BW05

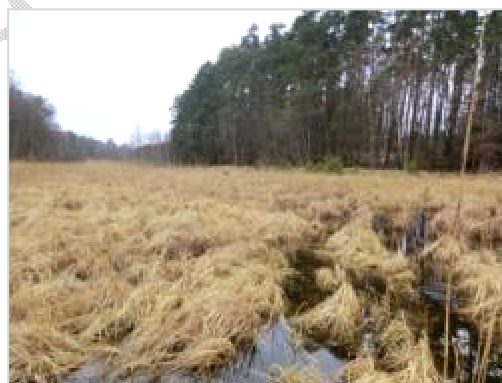
Abbildung 6-17: Bereich oberhalb des durchflossenen Standgewässers

Der Schafdammgraben durchfließt in diesem Bereich vermoorte Senken und temporäre Seen (ca. auf einer Länge von insgesamt 1,4 km). Durch die künstliche Anlage ist der Verlauf meist geradlinig bis gestreckt und besitzt ein verfallendes Regelprofil. Die Sohle ist organisch geprägt. Randstreifen sind vorhanden. Unterhalb des Sees ist der Graben auf 200 m trockengefallen (Stat. 3+400 bis 3+600). Die Umgebung ist durch naturnahe Biotope gekennzeichnet, streckenweise sind extensives Grünland und Wald bzw. Nadelforst zu finden. Der Abschnitt ist ökologisch nicht durchgängig.

Ergebnisse		Defizit	Bemerkung	Entwicklungsziele
hydro-morph. QK	Strukturgüte	0 bis -1	teilweise gering defizitär	- Erhalt und Förderung der Gewässerstrukturen
	Hydrolog. Zustand	U	künstliches Gewässer	
	Durchgängigkeit	-3	BW08, BW10

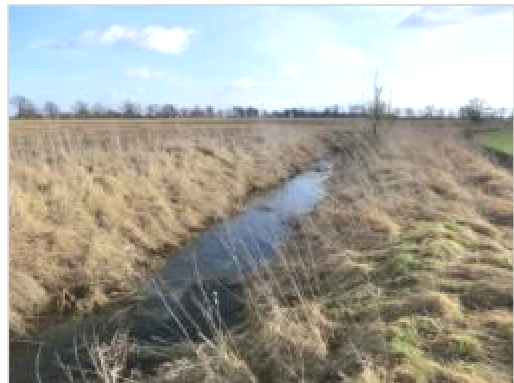
Abbildung 6-18: P01 bei Stat. 2+400, südlich von Dabergotz

In diesem Planungsabschnitt ist der Rohrpfuhlgraben ein ausgebauter, geradliniger und eingetiefter Graben ohne Eigendynamik und stark verkrutet. Streckenweise ist eine lückige Beschattung zu finden. Randstreifens sind nur punktuell vorhanden. Im Sommer fällt der Graben teilweise trocken. Im Ort Dabergotz ist er verrohrt. Die Umgebung ist durch Ackernutzung geprägt. Der Rohrpfuhlgraben ist in diesem Abschnitt ökologisch nicht durchgängig.

Ergebnisse		Defizit	Bemerkung	Entwicklungsziele
hydro-morph. GK	Strukturgüte	-2	Defizite Sohle, Ufer und Umland	- Verbesserung und Förderung der Gewässerstrukturen
	Hydrolog. Zustand	U	künstliches Gewässer	
	Durchgängigkeit	-3	BW05, BW13

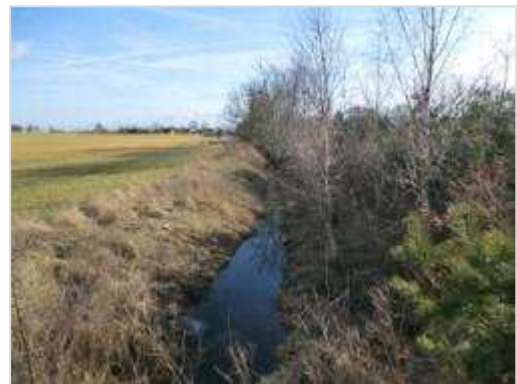
Abbildung 6-19: Graben im Ortsbereich Stöffin

Die ausgewiesene Route stimmt in diesem Abschnitt nicht mit dem Gewässerverlauf überein. Das Gewässer wird bei Stat.6+300 durch eine Verrohrung weg vom Ort Stöffin geführt. Im Verlauf der ursprünglichen Route ist das Fließgewässer teilweise nicht mehr vorhanden (Hof des Landwirtschaftsbetriebes) oder als Reste zum Sammeln des Oberflächenabflusses, teilweise ist er verrohrt. Die vorhandenen Gewässerstücke sind durch ein eingetieftes Trapezprofil mit lückigem Gehölzbestand gekennzeichnet. Es sind nur punktuell Randstreifen vorhanden. Die Umgebung ist durch Acker- und Gartennutzung, sowie offener Bebauung geprägt. Der Abschnitt ist ökologisch nicht durchgängig.

Ergebnisse		Defizit	Bemerkung	Entwicklungsziele
hydro-morph. GK	Strukturgüte	-2	Defizite Sohle, Ufer und Umland	- Verbesserung und Förderung der Gewässerstrukturen
	Hydrolog. Zustand	U	künstliches Gewässer	
	Durchgängigkeit	-3	BW18, BW19, BW20

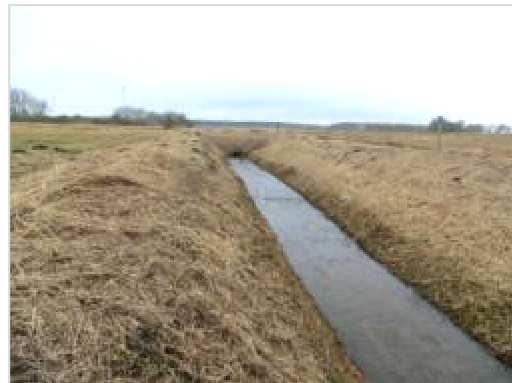
Abbildung 6-20: Abschnitt bei Stat. 1+900

Der Graben ist geradlinig mit einem sehr stark eingetieften Profil. Der Lauf ist ohne Eigendynamik Die Ufer besitzen nur selten Einzelgehölze. Daher ist ein starker Krautaufruch in der Vegetationsperiode an Ufer und Sohle vorhanden. Die Sohle ist organisch und streckenweise teilmineralisch. Randstreifen fehlen im gesamten Verlauf. Das angrenzende Umfeld wird hauptsächlich als Grünland genutzt. Der Abschnitt ist ökologisch nicht durchgängig.

Ergebnisse		Defizit	Bemerkung	Entwicklungsziele
hydro-morph. GK	Strukturgröße	-1	Defizite Sohle, Ufer und Umland	- Verbesserung und Förderung der Gewässerstrukturen
	Hydrolog. Zustand	U	künstliches Gewässer	
	Durchgängigkeit	-3	BW01/02/07/10/13/16

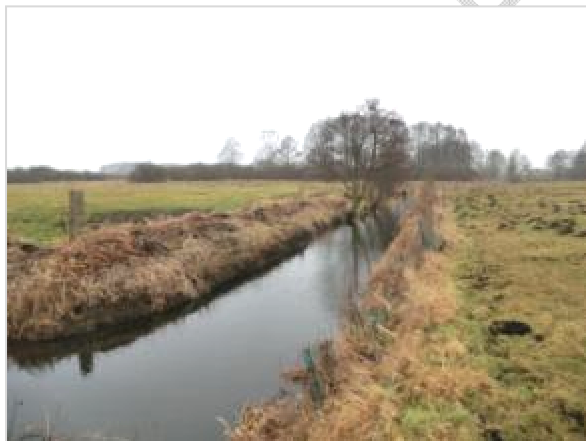
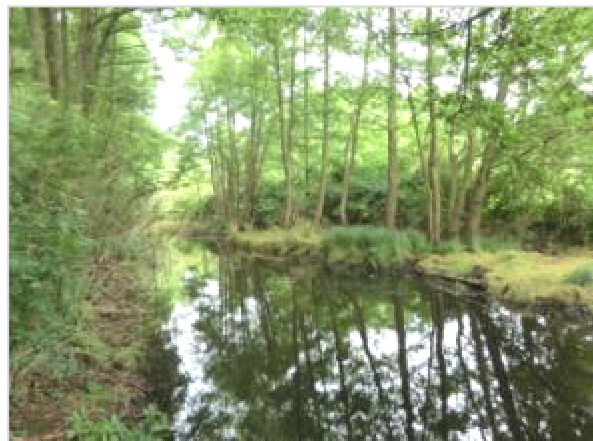
Abbildung 6-21: Links P01 oberhalb der Straße K6806, rechts naturnaher kurzer Abschnitt östlich von Lögow

Der Gewässerlauf ist gestreckt mit eingetieften Trapezprofil und teilweise einseitiger Beschattung. Diese ist organisch geprägt. Kleinräumig (ca. 300 m) ist ein flaches naturnahes Profil vorkommend, dort sind besondere Strukturen wie Prallbäume, Sturzbäume und Totholz zu finden. Ausgeprägte Randstreifen sind nur in diesem Bereich vorhanden. Die Umgebung ist durch Grünland geprägt. Dieser Planungsabschnitt hat kein Defizit in der ökologischen Durchgängigkeit.

Ergebnisse		Defizit	Bemerkung	Entwicklungsziele
hydro-morph. GK	Strukturgröße	-2	Defizite Sohle, Ufer und Umland	- Verbesserung und Förderung der Gewässerstrukturen
	Hydrolog. Zustand	-2		
	Durchgängigkeit	0	ökologisch durchgängig

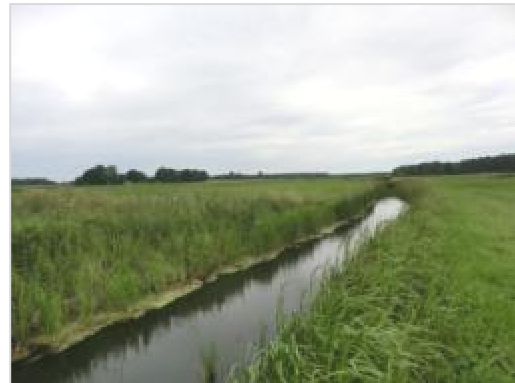
Abbildung 6-22: P01 bei Stat. 4+500

Der Gewässerabschnitt weist ein eingetieftes gestrecktes Trapezprofil auf. Die Krautflur am Ufer ist bis auf die Sohle reichend. Streckenweise ist eine Gehölzgalerie vorhanden. Zwischen Stat. 4+600 und 4+900 ist linksseitig ein Randstreifen mit natürlicher Sukzession vorhanden. Dort sind auch Biberburgen und ein Biberstau im Gewässer zu finden. Die Sohle ist organisch geprägt. Das Fließgewässer verläuft größtenteils durch Grünland. Die ökologische Durchgängigkeit ist nicht gegeben.

Ergebnisse		Defizit	Bemerkung	Entwicklungsziele
hydro-morph. GK	Strukturgüte	-1	Defizite Sohle, Ufer und Umland	- Verbesserung und Förderung der Gewässerstrukturen
	Hydrolog. Zustand	U	künstliches Gewässer	
	Durchgängigkeit	-3	BW02, BW03

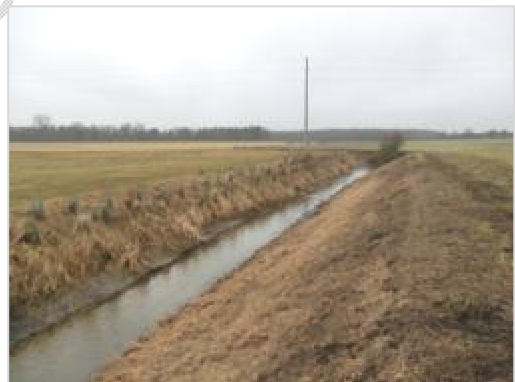
Abbildung 6-23: unterhalb der Straße nach Blankenberg

Der Abschnitt verläuft durch das NSG „Feuchtgebiet Schönberg-Blankenberg“, zwischen Stat. 5+600 und 6+500 durch die Verlandungsfläche des ehemaligen Großen Blankenberger Sees. Wo das Gewässer begehbar ist, hat es einen ausgebauten geradlinigen Charakter, streckenweise ist er stark verkrutet und unterhalb der Seefläche trockenfallend, Bereich des Erlenbruchs naturnaher Charakter mit viel Totholz, nur kurze Strecken verlaufen durch Grünland. Dort ist kein Gewässerrandstreifen vorhanden. Ökologisch ist der Planungsabschnitt nicht durchgängig.

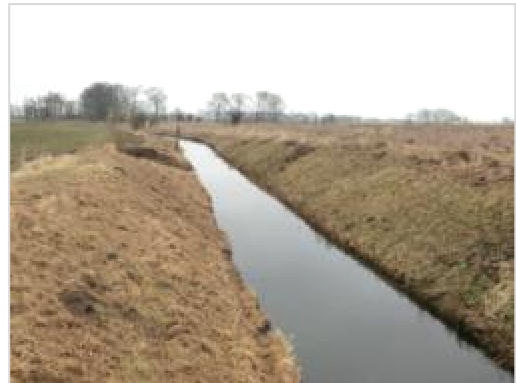
Abbildung 6-24: Abschnitt oberhalb des Weges nach Wildberg

Der K(T)erzliner Graben ist ein stark eingetieftes, geradliniges Gewässer ohne Eigendynamik. Es ist auf kurzen Strecken beschattet und nur dort sind Randstreifen vorhanden. Die organisch geprägte Sohle weist stellenweise eine mineralische Auflage auf. Zum überwiegenden Teil verläuft der Graben durch Acker. Zudem durchfließt er ein privates Standgewässer des Wildberger Angelvereins. Am Unterlauf ist die Kläranlage Wildberg in Gewässernähe. Der Graben ist ökologisch nicht durchgängig.

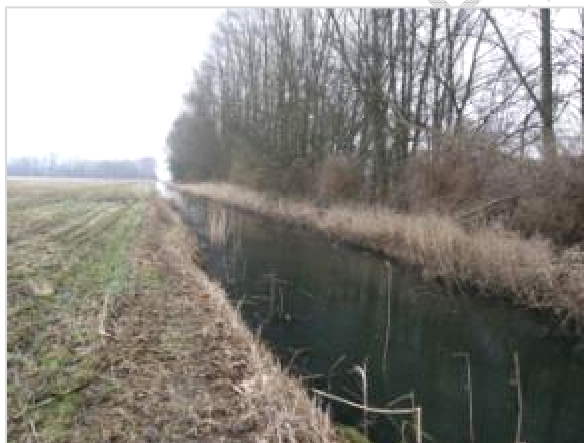
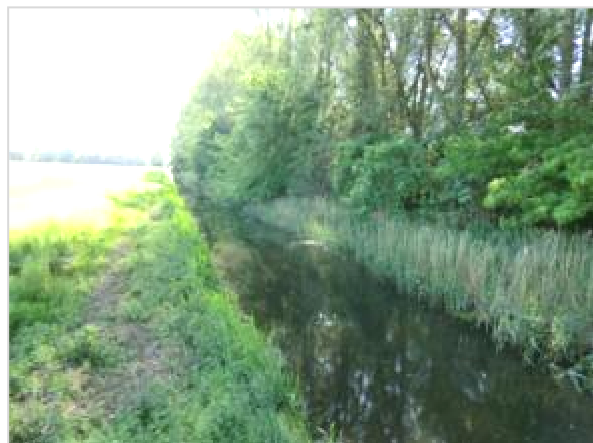
Abbildung 6-25: Planungsabschnitt bei der Stat. 1+600 (südlich von Manker) zu den beiden Vegetationsperioden

In diesem Planungsabschnitt ist der Rhingraben ein ausgebautes Gewässer im Trapezprofil mit streckenweise ist ein dichte Gehölzstreifen (teilweise Pappeln) am Ufer zu finden. Der Graben ist ohne Eigendynamik. Er verläuft hauptsächlich durch Grünland. Unterhalb der A24 ist die Route nicht korrekt (keine Verbindung nach oberhalb). Der Planungsabschnitt weist ein Defizit in der ökologischen Durchgängigkeit auf.

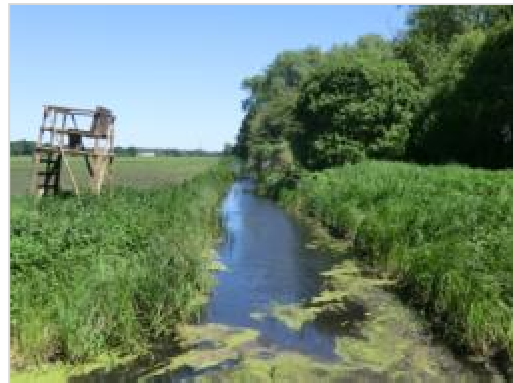
Abbildung 6-26: P02, östlich der A24, bei Stat. 14+900

Das Gewässer besitzt in diesem Abschnitt ein eingetieftes staureguliertes Trapezprofil mit Einzelgehölzen am Ufer. Es ist keine Eigendynamik zu finden. Die Umgebung ist durch Brache und Acker geprägt. Es sind keine Gewässerrandstreifen vorhanden. Der Graben ist ökologisch nicht durchgängig.

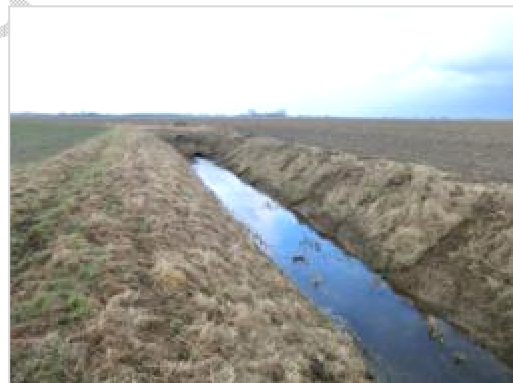
Abbildung 6-27: Abschnitt oberhalb der A24

Die Köhnheit ist ein geradliniger ausgebauter und eingetiefter Graben im Trapezprofil. Er verläuft überwiegend durch Ackerflächen. Nur im unteren Bereich (ca. 500 m) gibt es einseitig einen Gehölzrandstreifen. Im Sommer fällt der Graben trocken. Unter der Autobahn A24 ist die Köhnheit verrohrt. Die ökologische Durchgängigkeit ist nicht gegeben.

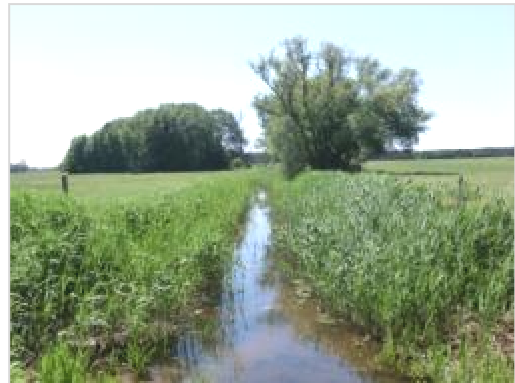
Abbildung 6-28: Bereich unterhalb des ersten Staubauwerkes bei Stat. 1+800

Der Abschnitt ist durch ein unterhaltenes Trapezprofil geprägt, wobei im unteren Bereich teilweise beginnende Auflockerung des Trapezprofils auftritt. Überwiegend sind standorttypische Gehölze bzw. Schilf am Ufer zu finden. Es sind keine Randstreifen vorhanden. Die angrenzende Nutzung ist überwiegend Grünland. Das Gewässer ist ökologisch nicht durchgängig.

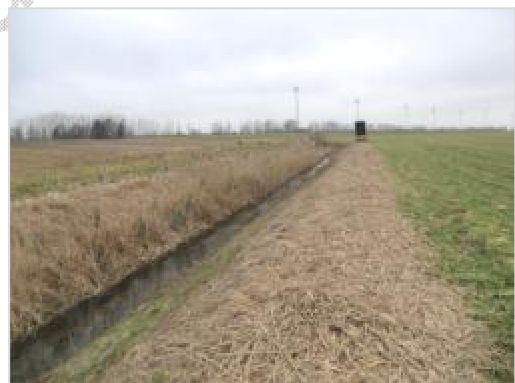
Abbildung 6-29: P02 bei Stat. 7+400, oberhalb der Verrohrung

Dieser Planungsabschnitt durch ein gerades, teilweise sehr stark, eingetieftes Profil gekennzeichnet. Gehölze sind am linken Ufer vorhanden bzw. Pflanzungen erfolgt. Die letzte Gewässerstrecke ist unbeschattet (ca. 500 m). Es sind keine ausreichenden Gewässerschutzstreifen vorhanden. Zudem ist der Graben ca. 700 m verrohrt. Die Umgebung ist durch Ackerflächen geprägt. Der Graben ist ökologisch nicht durchgängig

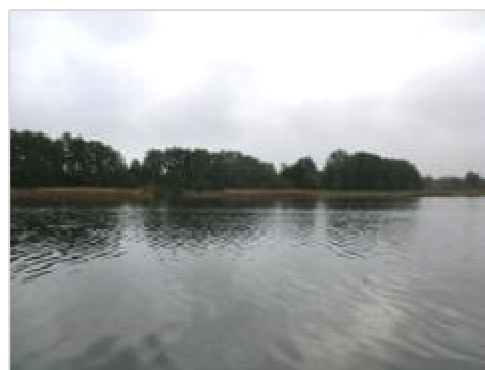
Abbildung 6-30: Westufer des Sees

Die sublitorale und Wasserwechselzone ist naturnah, welche meist durch Röhrichtgürtel gekennzeichnet ist. Der landseitige Seebereich ist gering verändert. Dieser ist durch Wald- und ackerbauliche Flächen geprägt. Der landseitige Seebereich ist meist durch landwirtschaftliche Nutzflächen beeinträchtigt

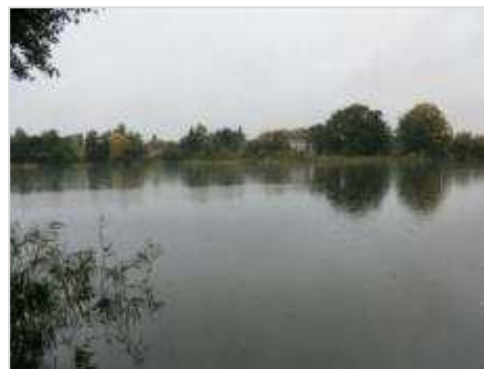
Abbildung 6-31: Ortsbereich Katerbow

Der landseitige Seebereich ist stark durch die Ortschaft Katerbow verändert, sowie durch ackerbauliche Flächen mäßig verändert. Die sublitorale Zone und Wasserwechselzone ist naturnah. Der landwärtige Seebereich ist durch Siedlungsbebauung der Ortschaft Katerbow und Landwirtschaftsflächen geprägt. Sublitoral und Wasserwechselzone sind von einzelnen Stegen beeinträchtigt.

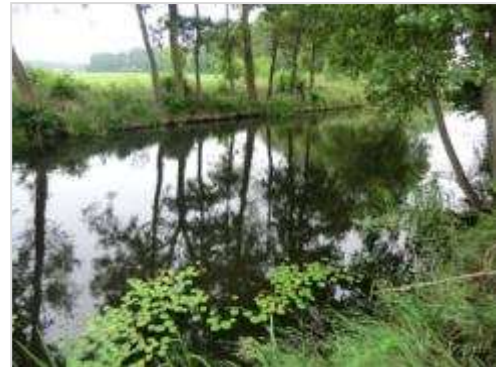
Abbildung 6-32: Abschnitt bei zw. Stat. 9+400 und 9+600

Der KHHK ist in diesem Planungsabschnitt durch ein geradliniges, mäßig tief bis tiefes Trapezprofil mit beidseitiger Gehölzgalerie geprägt. Die Sohle ist organische mit Totholz. Ein Gewässerrandstreifen ist nicht vorhanden. Die umgebende Nutzung ist durch Grünland geprägt. Das Gewässer ist stark staureguliert (Schöpfwerksbetrieb). Die ökologische Durchgängigkeit ist nicht gegeben. Zwei Brückenbauwerke (BW04 und BW05) sind für den Fischotter nicht durchwanderbar. Die biologische und physikalisch-chemische Qualitätskomponente weisen Defizite auf.
