Gewässerentwicklungskonzept (GEK) für die Teileinzugsgebiete Temnitz (Rhi_Temnitz) und Kleiner Havelländischer Hauptkanal (Rhi_KHHK)

im Auftrag des
Landesamt für Umwelt, Gesundheit und Verbraucherschutz Brandenburg

biota – Institut für ökologische Forschung und Planung GmbH

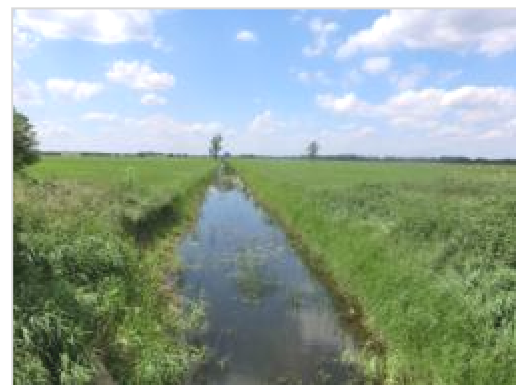
Abbildung 6-33: Bereich bei Stat. 16+700

Dieser Wasserkörper ist durch ein geradliniges tief ausgebautes Trapezprofil gekennzeichnet. Gehölze sind nur punktuell vorhanden. Die Sohle ist organisch. Ein Randstreifen ist nicht ausgewiesen. Das Gewässer ist hauptsächlich durch Grünland und Acker verlaufend und stark staureguliert. Die ökologische Durchgängigkeit ist nicht gegeben. Vier Brückenbauwerke sind für den Fischotter nicht durchwanderbar (BW01, BW02, BW07 und BW14). Beim biologischen Parameter Makrozoobenthos trat ein Defizit von -2 auf, bei den Diatomeen an einer Messstelle (199_0176) ein Defizit von -1.

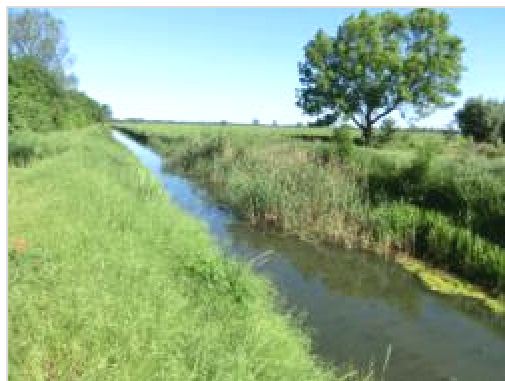
Abbildung 6-34: P01 unterhalb des Ortes Nordhof

Der Planungsabschnitt besitzt ein tief ausgebautes Trapezprofil. Der Oberlauf ist im Sommer trockenfallend. Am Ufer sind lückig Gehölze vorhanden. Ein Randstreifen ist nicht vorhanden. Die Umgebung ist durch Grünland und Acker gekennzeichnet.

Die ökologische Durchgängigkeit ist nicht gegeben. Zudem besteht ein Defizit bei der physikalisch-chemischen Qualitätskomponente.

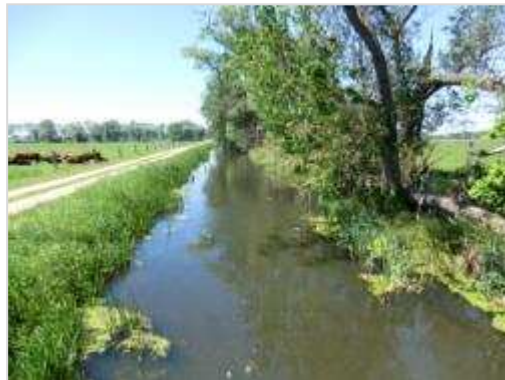
Abbildung 6-35: Planungsabschnitt bei Stat. 9+800

Der Elskavelgraben ist ein geradliniger, stark eingetiefter Graben mit Trapezprofil, welcher keine Eigendynamik besitzt. Es sind keine Randstreifen vorhanden. Am Unterlauf sind keine Gehölze vorhanden. Am Oberlauf gibt es streckenweise einen Gehölzstreifen. Die Umgebung ist größtenteils durch Acker- und Grünland gekennzeichnet. Teilweise gibt es parallel einen Plattenweg. Der Graben ist ökologisch nicht durchgängig.

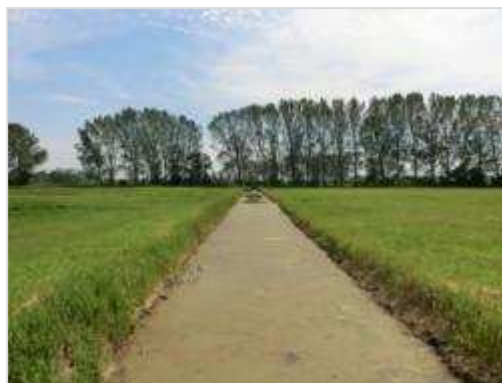
Abbildung 6-36: Abschnitt bei Stat. 3+300

Der WK ist ein geradlinig eingetiefter Graben im Trapezprofil. Durch die vorhandenen Nutzungen wird er staureguliert und findet eine Gewässerunterhaltung statt. Eigendynamische Entwicklungsprozesse gibt es nicht, er besitzt einen Standgewässercharakter. Der Graben besitzt eine sandgeprägte Sohle mit starker organischer Auflage ohne Sohlstrukturen. Es gibt keine Gewässerschutzstreifen, die mit Gehölzen bestanden sind. Randstreifen nur im Bereich der oberen 400 m. Der Lauf führt überwiegend durch Grünland, lediglich am Oberlauf finden sich Ackerflächen. Verschiedene Bauwerke unterbrechen die ökologische Durchgängigkeit am Gewässer. Die untersuchten biologischen Parameter sind überwiegend defizitär. (Tabelle 6-35)

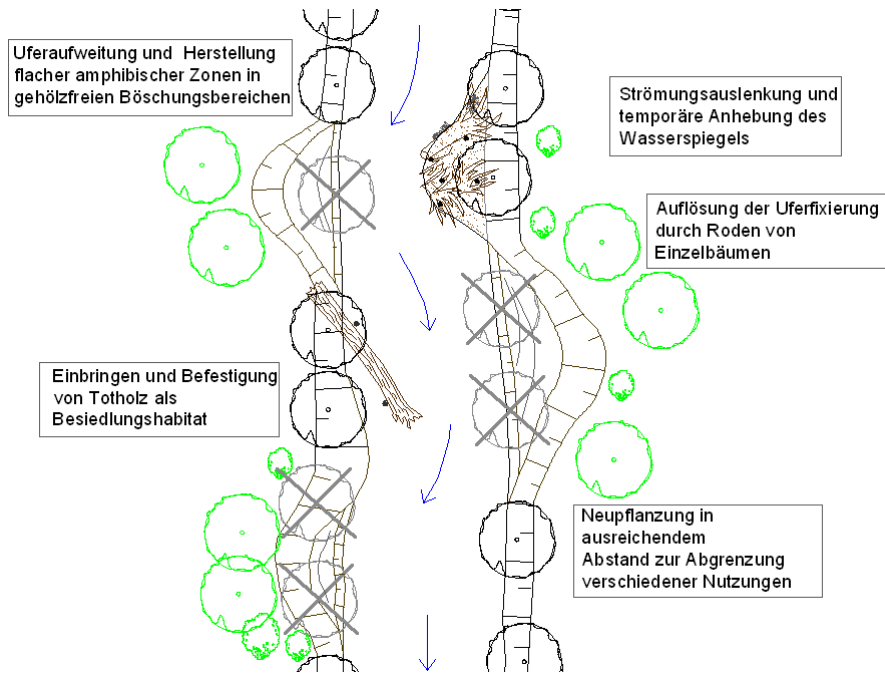
Abbildung 7-3: Prinzipskizze Gewässerentwicklung im Bereich des gesetzlich vorgesehenen Gewässerrandstreifens (eigene Darstellung)
