Kurzfassung

Erläuterungsbericht GEK Teileinzugsgebiet „Krumme Spree“

Ministeriums für Umwelt, Gesundheit und
Verbraucherschutz Brandenburg

Arbeitsgemeinschaft (ARGE) „Krumme Spree“

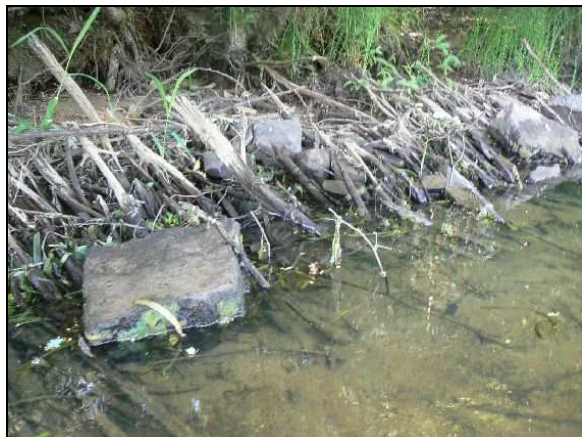
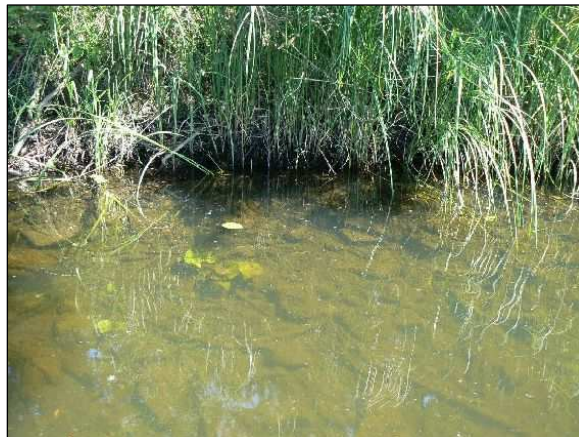
Abbildung 9 und Abbildung 10:

Stark verbaute Ufer- bzw. Sohlbereiche im Bereich des Hauptlaufes der Spree

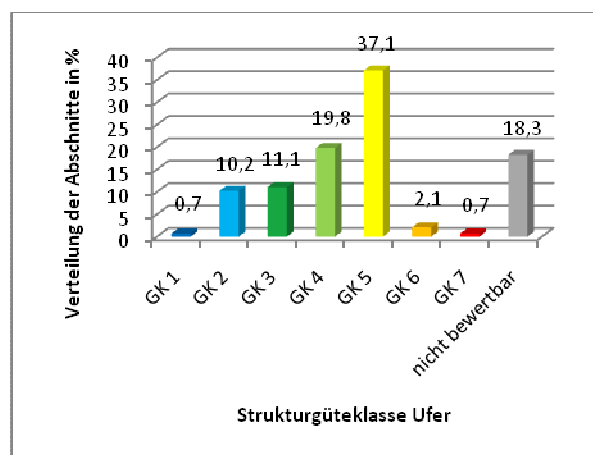
Abbildung 13: Verteilung der Strukturgüteeinstufungen zum Bewertungsparameter Ufer

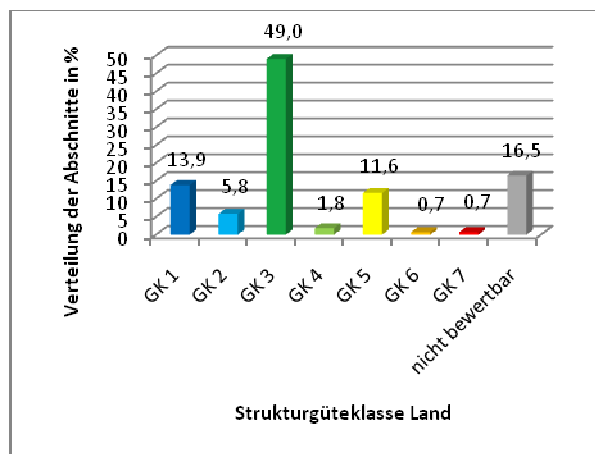
Abbildung 14: Verteilung der Strukturgüteeinstufungen zum Bewertungsparameter Land

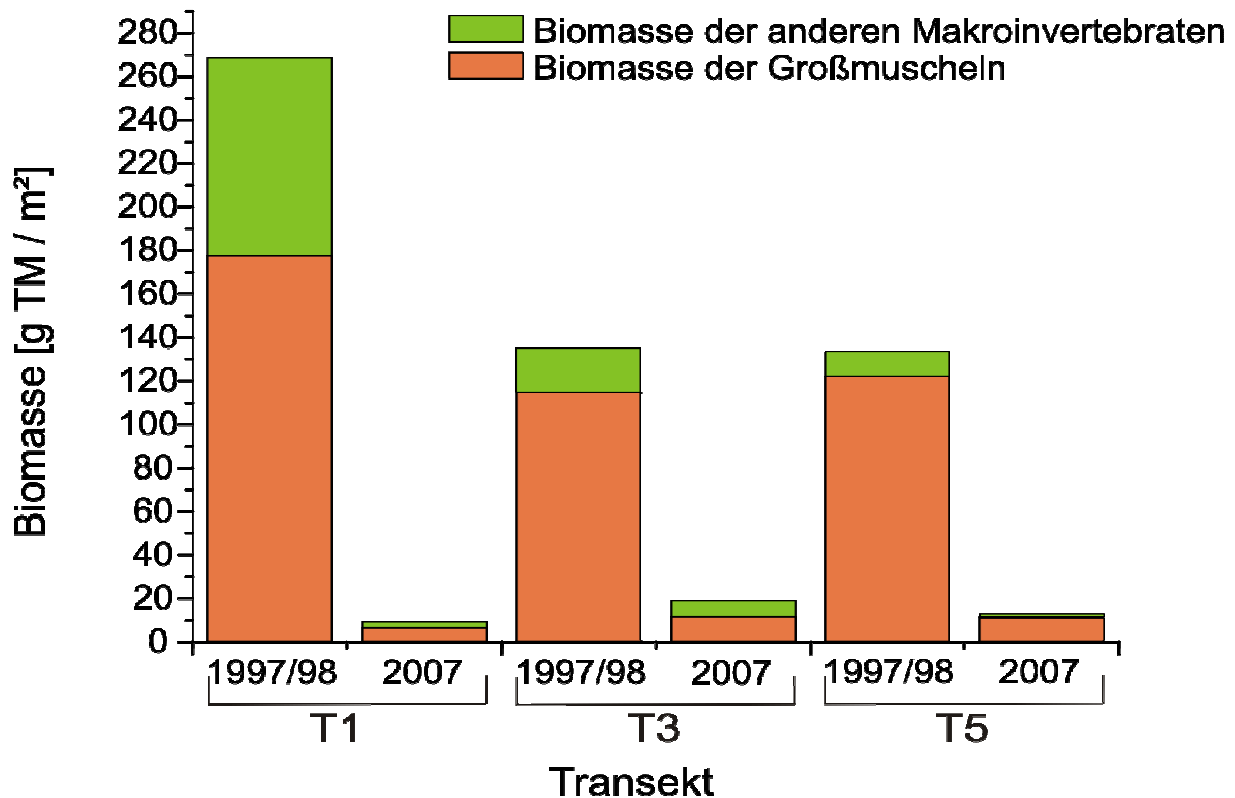
Abbildung 22: Makrozoobenthos-Biomasse nach Transekten aufgeschlüsselt (Großmuscheln: Unionidae und Dreissena polymorpha), aus GRAEBER & PUSCH (2007)

Abbildung 22 verdeutlicht die Auswirkungen der Defizite in der Gewässerstruktur im Zusammenhang mit dem Abflussverhalten auf die Biomasse der Wirbellosen in der Krummen Spree. Die untersuchten Transsekte verteilen sich wie folgt: T1 = Alt Schadow uh. des Wehres; T3 = oh. Einmündung Blabbergraben; T5 = oh. Einmündung Rocher Mühlenfließ.
