Bestandsaufnahme (gem. C-Bericht)		Beschreibung des Planungsabschnitts	
Gewässername	Neue Löcknitz	FW-P_ID (GEK-DB)	582786_P01
WK-Code	DE582786_791	Station	0-1.300
Gewässerkategorie	Fließgewässer	typischer Aspekt

Bestandsaufnahme (gem. C-Bericht)		Beschreibung des Planungsabschnitts	
Gewässername	Neue Löcknitz	FW-P_ID (GEK-DB)	582786_P02
WK-Code	DE582786_793	Station	2.432-2.732
Gewässerkategorie	Fließgewässer	typischer Aspekt

Bestandsaufnahme (gem. C-Bericht)		Beschreibung des Planungsabschnitts	
Gewässername	Neue Löcknitz	FW-P_ID (GEK-DB)	582786_P03
WK-Code	DE582786_795	Station	4.476 – 4.831
Gewässerkategorie	Fließgewässer	typischer Aspekt

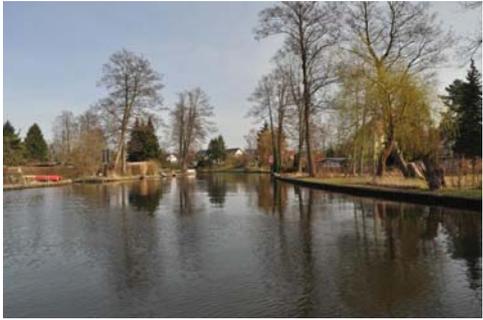
Sonderkategorie	AWB		
LAWA-Typ	--		
Signifikante Belastungen	Abflussregulierung u. morph. Veränderungen		
Validierung im Rahmen des Projektes		naturferner Gewässerausbau ohne Eigendynamik, von Siedlungsflächen gesäumt, fester Uferverbau	
Sonderkategorie	HMWB		
LAWA-Typ	21

Maßn.-ID	Maßnahmen- beschreibung	Stationierung		Bemerkung/ Begründung	Priori- tät	Kosten (€)	Akzep- tanz
		von	bis				
70_02	Flächenerwerb für Gewässerentwicklungskorridor	0	1.300	betrifft 10 m Gewässerrand streifen (vgl. 73_01)	hoch	52.000	unkritisch, solange Leichtig- keit und Sicherheit der Schiffahrt gewähr- leistet wird
72_09	Gewässerprofil aufweiten / Vorlandabsenkung (z.B. Böschungs- / Verwallungsabtrag bis uh. MW- Linie, Anlage einer Berme)	0	1.300	(siehe 72_13 u. 102_02 (Seeplanung)) nicht an km 1,2 – 1,3 linksseitig (Marina am Werlsee) Denkmalschutz beachten (Bodendenkmalverdachtsfl ächen und Bodendenkmal in Bearbeitung)	hoch	90.000	
72_13	in schiffbarem Gewässer geschützte Flachwasserzone anlegen	0	1.300	siehe auch 102_02 (Seenplanung) nicht an km 1,2 – 1,3 linksseitig (Marina am Werlsee) Denkmalschutz beachten (Bodendenkmalverdachtsfl ächen und Bodendenkmal in Bearbeitung)	hoch	65.000

72_15	sonstige Maßnahme zur Habitatverbesserung im Gewässer	0	1.300	Einbringen von Totholz in die neu geschaffenen geschützten Uferzonen (siehe 72_13)	hoch	0	
73_01	Gewässerrandstreifen ausweisen (Festlegung durch die Wasserbehörde)	0	1.300	beidseitig auf 10 m von der aktuellen Uferlinie bei Normalstau/MW	hoch	0	
73_03	Ufersicherung modifizieren (Ersatz durch techn.-biol. Bauweisen)	0	1.300	durch 72_09 und 72_13 (Vorgehensweise siehe Protokoll Bereisung BWSTR)	hoch	39.000	
73_06	standortheimischen Gehölzsaum ergänzen	0	1.300	auf den bisher nicht beschatteten Strecken, Schutz von natürlich aufkommenden Gehölzen	mäßig	7.800	
73_07	gewässertypische Makrophytenvegetation fördern (z.B. Röhrichtpflanzungen)	0	1.300	in Flachwasserzonen	mäßig	2.600	
79_03	Gewässerunterhaltung terminlich einschränken	0	1.300		mäßig	0	
79_10	fortgeschrittene Sohl-/ Uferstrukturierung belassen/ schützen	0	1.300	innerhalb des Gewässerrandstreifens (vgl. 73_01), betrifft Uferstrukturierung	hoch	0

79_11	Ufervegetation erhalten / pflegen	0	1.300		hoch	0	hängt von der Sicht- weise der zustän- digen Schiff- fahrtsver- waltung ab
79_14	Unterhaltung eines schiffbaren Gewässers modifizieren (z.B. häufigere punktuelle Grundräumung)	0	1.300	z.B. Materialverbringung für Seeuferrenaturierungszwe cke (synchrone Planung)	mäßig	0	
79_15	sonstige Maßnahme zur Anpassung/Optimierung der Gewässerunterhaltung	0	1.300	(z.B. Sturzbäume am Rand der Fahrrinne für die Schiffahrt markieren und nicht entfernen und querliegende Sturzbäume drehen und uferparallel anordnen)	hoch	0	
Kosten für gesamten Abschnitt						256.400

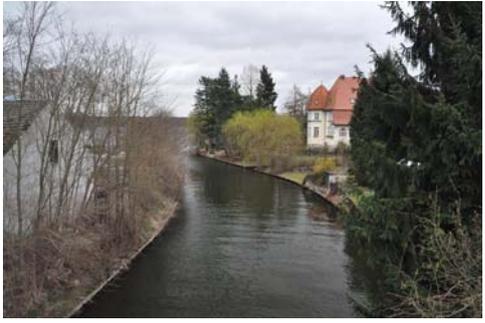
Sonderkategorie	AWB		
LAWA-Typ	--		
Signifikante Belastungen	Abflussregulierung u. morph. Veränderungen		
Validierung im Rahmen des Projektes		naturferner Gewässerausbau ohne Eigendynamik, von Siedlungsflächen gesäumt, fester Uferverbau	
Sonderkategorie	HMWB		
LAWA-Typ	21

Maßn.-ID	Maßnahmen- beschreibung	Stationierung		Bemerkung/ Begründung	Priori- tät	Kosten (€)	Akzep- tanz
		von	bis				
70_02	Flächenerwerb für Gewässerentwicklungskorridor	2.432	2.732	betrifft 10 m Gewässerrand- streifen (vgl. 73_01)	hoch	12.000	unkritisch, solange Leichtig- keit und Sicherheit der Schifffahrt gewähr- leistet wird
72_09	Gewässerprofil aufweiten / Vorlandabsenkung (z.B. Böschungs- / Verwallungsabtrag bis uh. MW- Linie, Anlage einer Berme)	2.432	2.732	(siehe 72_13 u. 102_02 (Seeplanung)) Denkmalschutz beachten (Bodendenkmalverdachtsfl- ächen; ggf. fachgerechte Sicherung und/oder Bergung)	hoch	20.000	
72_13	in schiffbarem Gewässer geschützte Flachwasserzone anlegen	2.432	2.732	siehe auch 102_02 (Seenplanung) Denkmalschutz beachten (Bodendenkmalverdachtsfl- ächen; ggf. fachgerechte Sicherung und/oder Bergung)	hoch	15.000	
72_15	sonstige Maßnahme zur Habitatverbesserung im Gewässer	2.432	2.732	Einbringen von Totholz in die neu geschaffenen geschützten Uferzonen (siehe 72_13)	hoch	0

73_01	Gewässerrandstreifen ausweisen (Festlegung durch die Wasserbehörde)	2.432	2.732	beidseitig auf 10 m von der aktuellen Uferlinie bei Normalstau/MW	hoch	0	
73_03	Ufersicherung modifizieren (Ersatz durch techn.-biol. Bauweisen)	2.432	2.732	durch 72_09 und 72_13 (Vorgehensweise siehe Protokoll Bereisung BWSTR)	hoch	9.000	
73_06	standortheimischen Gehölzsaum ergänzen	2.432	2.732	auf den bisher nicht beschatteten Strecken, Schutz von natürlich aufkommenden Gehölzen	mäßig	900	
73_07	gewässertypische Makrophytenvegetation fördern (z.B. Röhrichtpflanzungen)	2.432	2.732	in Flachwasserzonen	mäßig	600	
79_03	Gewässerunterhaltung terminlich einschränken	2.432	2.732		mäßig	0	
79_10	fortgeschrittene Sohl-/ Uferstrukturierung belassen/ schützen	2.432	2.732	innerhalb des Gewässerrandstreifens (vgl. 73_01), betrifft Uferstrukturierung	hoch	0	
79_11	Ufervegetation erhalten / pflegen	2.432	2.732		hoch	0	hängt von der Sicht- weise der zustän- digen Schiff- fahrtsver- waltung ab

79_14	Unterhaltung eines schiffbaren Gewässers modifizieren (z.B. häufigere punktuelle Grundräumung)	2.432	2.732	z.B. Materialverbringung für Seeuferrenaturierungszwe- cke (synchrone Planung)	mäßig	0	
79_15	sonstige Maßnahme zur Anpassung/Optimierung der Gewässerunterhaltung	2.432	2.732	(z.B. Sturzbäume am Rand der Fahrinne für die Schifffahrt markieren und nicht entfernen und querliegende Sturzbäume drehen und uferparallel anordnen)	hoch	0	
Kosten für gesamten Abschnitt						57.500

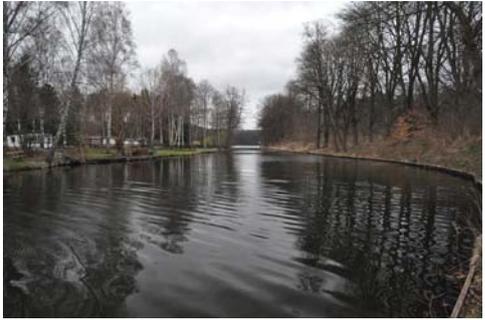
Sonderkategorie	AWB		
LAWA-Typ	--		
Signifikante Belastungen	--		
Validierung im Rahmen des Projektes			
Sonderkategorie	HMWB	naturferner Gewässerausbau ohne Eigendynamik, beidseitige harter Uferverbau	
LAWA-Typ	21

Maßn.-ID	Maßnahmen- beschreibung	Stationierung		Bemerkung/ Begründung	Priori- tät	Kosten (€)	Akezp- tanz
		von	bis				
70_02	Flächenerwerb für Gewässerentwicklungskorridor	4.476	4.831	betrifft 10 m Gewässerrand- streifen (vgl. 73_01)	hoch	14.200	unkritisch, solange Leichtig- keit und Sicherheit der Schifffahrt gewähr- leistet wird
72_09	Gewässerprofil aufweiten / Vorlandabsenkung (z.B. Böschungs- / Verwallungsabtrag bis uh. MW- Linie, Anlage einer Berme)	4.476	4.831	(siehe 72_13 u. 102_02 (Seeplanung)) Denkmalschutz beachten (Bodendenkmalverdachtsfl- ächen; ggf. fachgerechte Sicherung und/oder Bergung)	hoch	30.000	
72_13	in schiffbarem Gewässer geschützte Flachwasserzone anlegen	4.476	4.831	siehe auch 102_02 (Seenplanung) Denkmalschutz beachten (Bodendenkmalverdachtsfl- ächen; ggf. fachgerechte Sicherung und/oder Bergung)	hoch	20.000	
72_15	sonstige Maßnahme zur Habitatverbesserung im Gewässer	4.476	4.831	Einbringen von Totholz in die neu geschaffenen geschützten Uferzonen (siehe 72_13)	hoch	0

73_01	Gewässerrandstreifen ausweisen (Festlegung durch die Wasserbehörde)	4.476	4.831	beidseitig auf 10 m von der aktuellen Uferlinie bei Normalstau/MW	hoch	0	
73_03	Ufersicherung modifizieren (Ersatz durch techn.-biol. Bauweisen)	4.476	4.831	durch 72_09 und 72_13 (Vorgehensweise siehe Protokoll Bereisung BWSTR)	hoch	10.650	
73_06	standortheimischen Gehölzsaum ergänzen	4.476	4.831	auf den bisher nicht beschatteten Strecken, Schutz von natürlich aufkommenden Gehölzen	mäßig	710	
73_07	gewässertypische Makrophytenvegetation fördern (z.B. Röhrichtpflanzungen)	4.476	4.831	in Flachwasserzonen	mäßig	200	
79_03	Gewässerunterhaltung terminlich einschränken	4.476	4.831		mäßig	0	
79_10	fortgeschrittene Sohl-/ Uferstrukturierung belassen/ schützen	4.476	4.831	innerhalb des Gewässerrandstreifens (vgl. 73_01), betrifft Uferstrukturierung	hoch	0	
79_11	Ufervegetation erhalten / pflegen	4.476	4.831		hoch	0	hängt von der Sicht- weise der zustän- digen Schiff- fahrtsver- waltung ab

79_14	Unterhaltung eines schiffbaren Gewässers modifizieren (z.B. häufigere punktuelle Grundräumung)	4.476	4.831	z.B. Materialverbringung für Seeuferrenaturierungszwe- cke (synchrone Planung)	mäßig	0	
79_15	sonstige Maßnahme zur Anpassung/Optimierung der Gewässerunterhaltung	4.476	4.831	(z.B. Sturzbäume am Rand der Fahrinne für die Schifffahrt markieren und nicht entfernen und querliegende Sturzbäume drehen und uferparallel anordnen)	hoch	0	
Kosten für gesamten Abschnitt						75.760
