Bestandsaufnahme (gem. C-Bericht)		Beschreibung des Planungsabschnitts	
Gewässername	Stöbberbach	FW-P_ID (GEK-DB)	582782_P01
WK-Code	DE582782_784	Station	0-3.200
Gewässerkategorie	Fließgewässer	typischer Aspekt

Bestandsaufnahme (gem. C-Bericht)		Beschreibung des Planungsabschnitts	
Gewässername	Stöbberbach	FW-P_ID (GEK-DB)	582782_P02
WK-Code	DE582782_784	Station	3.200-9.876
Gewässerkategorie	Fließgewässer	typischer Aspekt

**Planungsabschnitt: SB\_02**

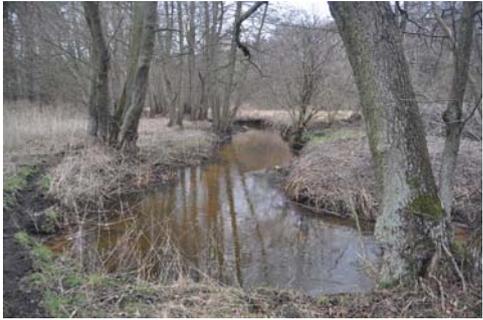
Sonderkategorie	NWB		
LAWA-Typ	11		
Signifikante Belastungen	Diffuse Quellen; Abflussregulierung u. morph. Veränderungen		
Validierung im Rahmen des Projektes		größtenteils naturnaher Gewässerverlauf, Teilabschnitt an der Ortschaft Heidekrug im stärkeren Ausbaurzustand	
Sonderkategorie	NWB		
LAWA-Typ	11

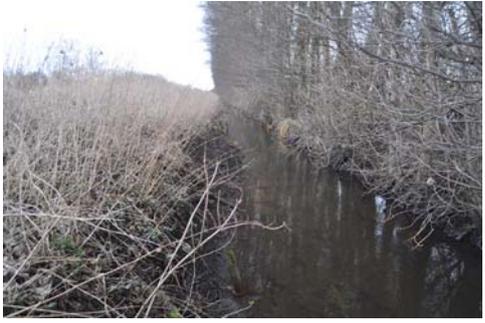
Sonderkategorie	NWB		
LAWA-Typ	11		
Signifikante Belastungen	Diffuse Quellen; Abflussregulierung u. morph. Veränderungen		
Validierung im Rahmen des Projektes			
Sonderkategorie	NWB	naturferner Gewässerausbau ohne Eigendynamik, zumeist tiefe Einschnittslage	
LAWA-Typ	11
