Bearbeitungsgebiet 18 Leine

Ergebnisse

Überprüfung Wasserkörperstatus

Ergebnisse der Strukturauswertung

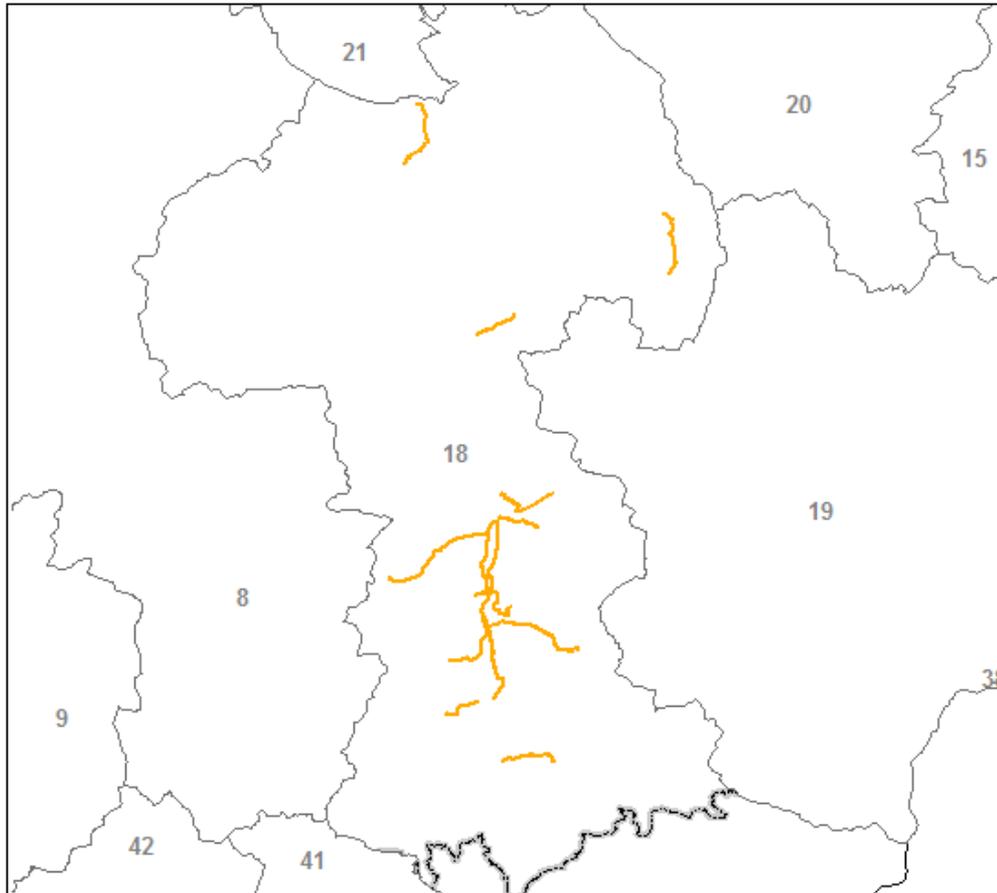
Neue Statusverteilung HMWB, NWB

- Diskussion in Geko
- neue natürliche Gewässer (NWB)
- erheblich veränderte Gewässer (HMWB)

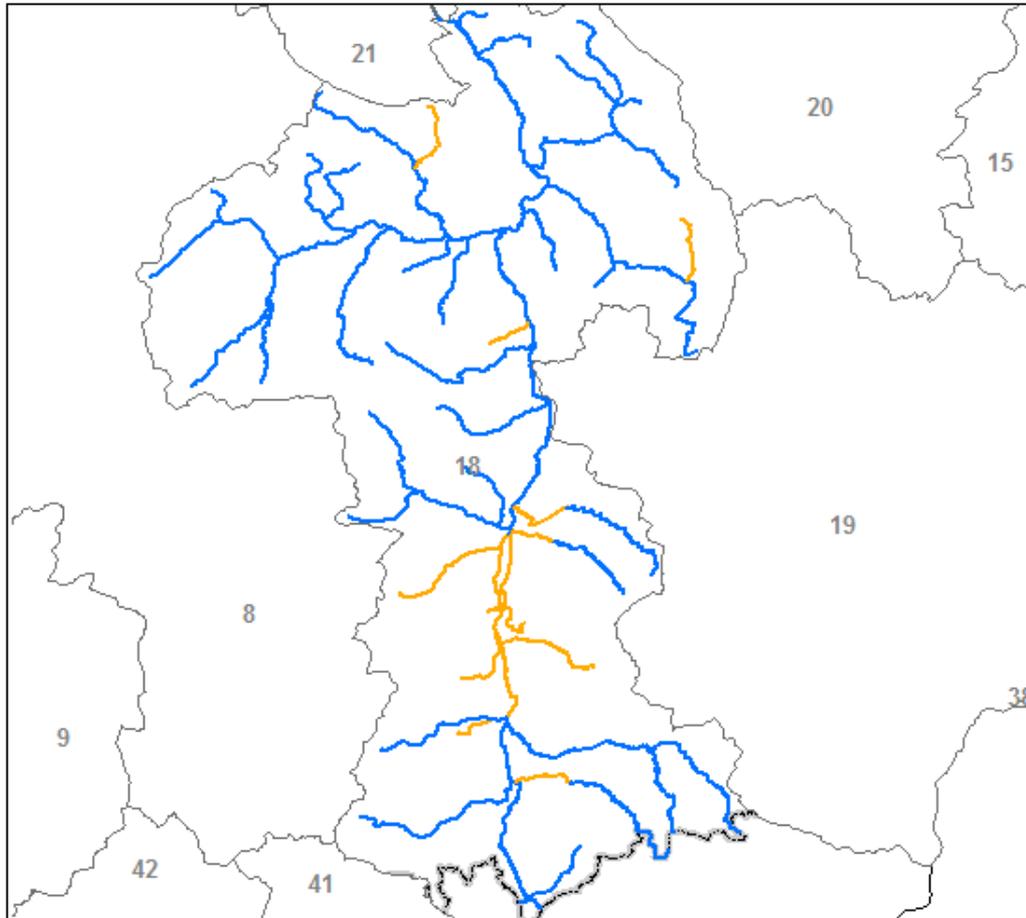
Gesamtüberblick HMWB, NWB und AWB

- Diskussion in Geko
- natürliche Gewässer (NWB)
- erheblich veränderte Gewässer (HMWB)
- künstliche Gewässer (AWB)

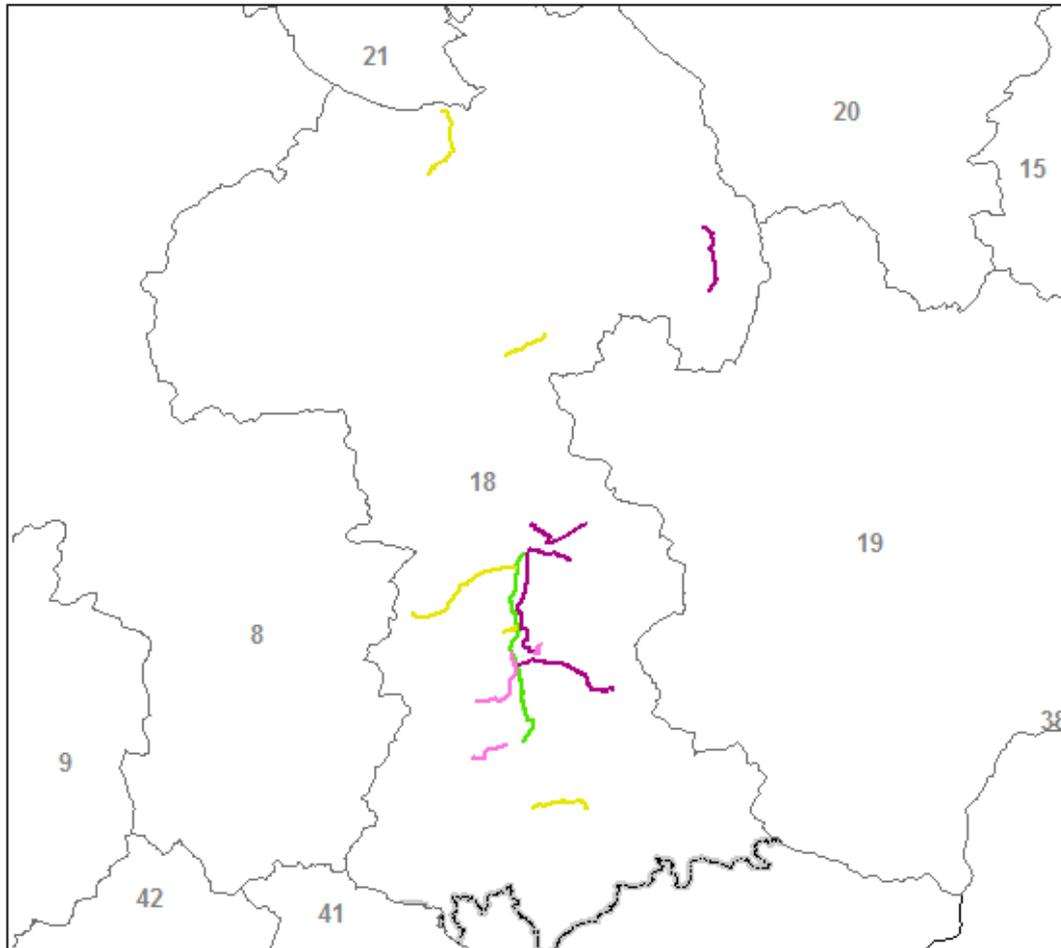
Ausweisungsgründe der Wasserkörper

Nutzung der Wasserkörper (HMWB)

Ausweisungsgrund	Anzahl	
BmV	6	Urbanisierung mit Vorland
LuH	5	Landentwäs. u. Hochwasserschutz
BoV	3	Urbanisierung ohne Vorland
Hws	1	Hochwasserschutz

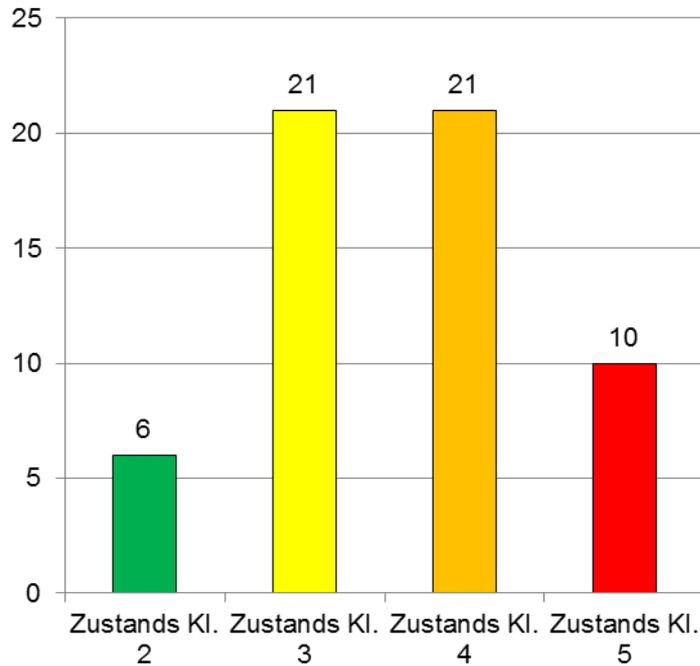
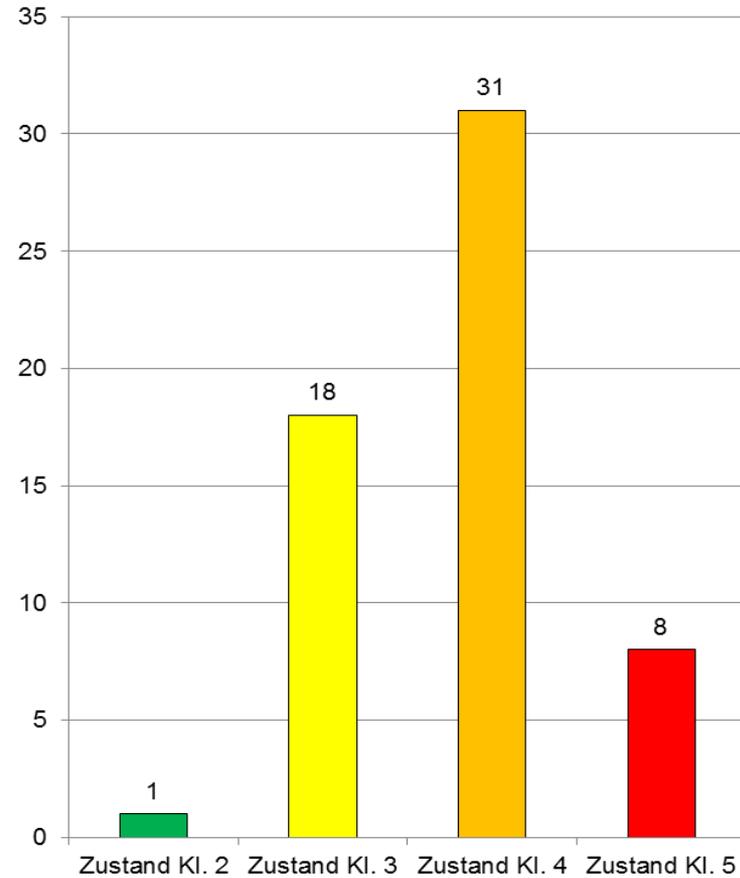
Zustandsbewertung der WK (58 WK) 2009 und 2013

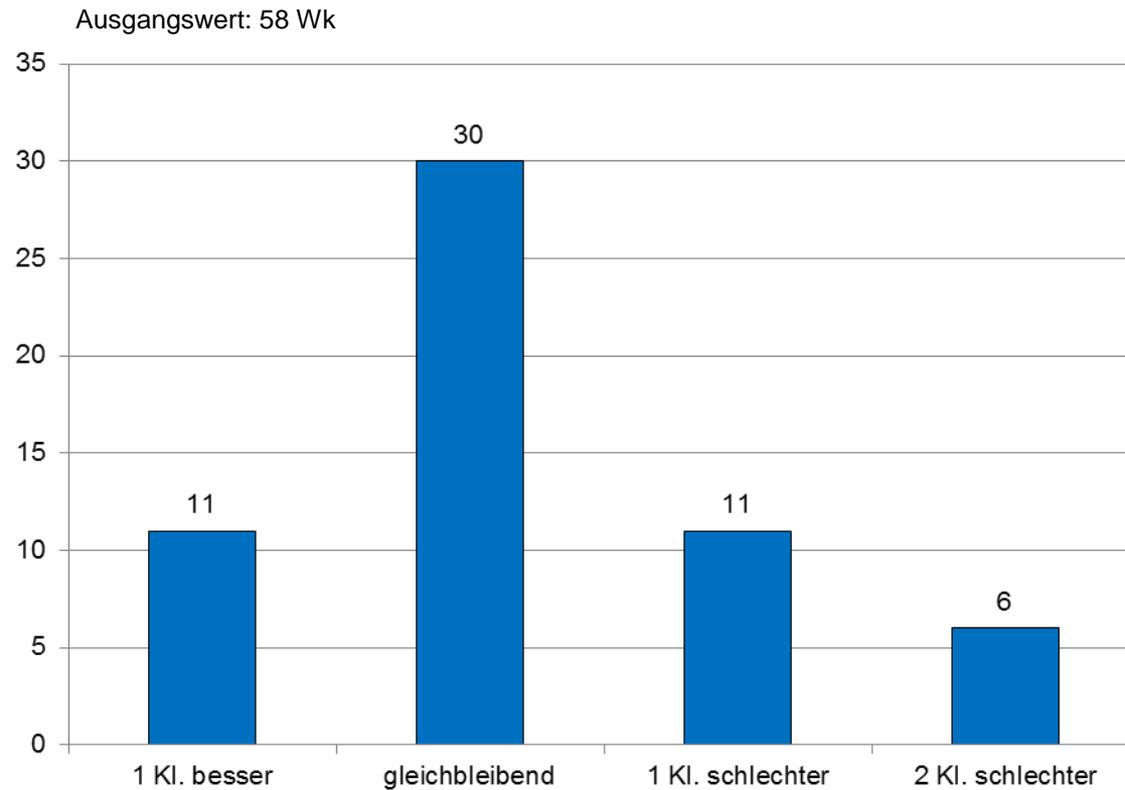
Vergleich Zustandsbewertung 2013 zu 2009

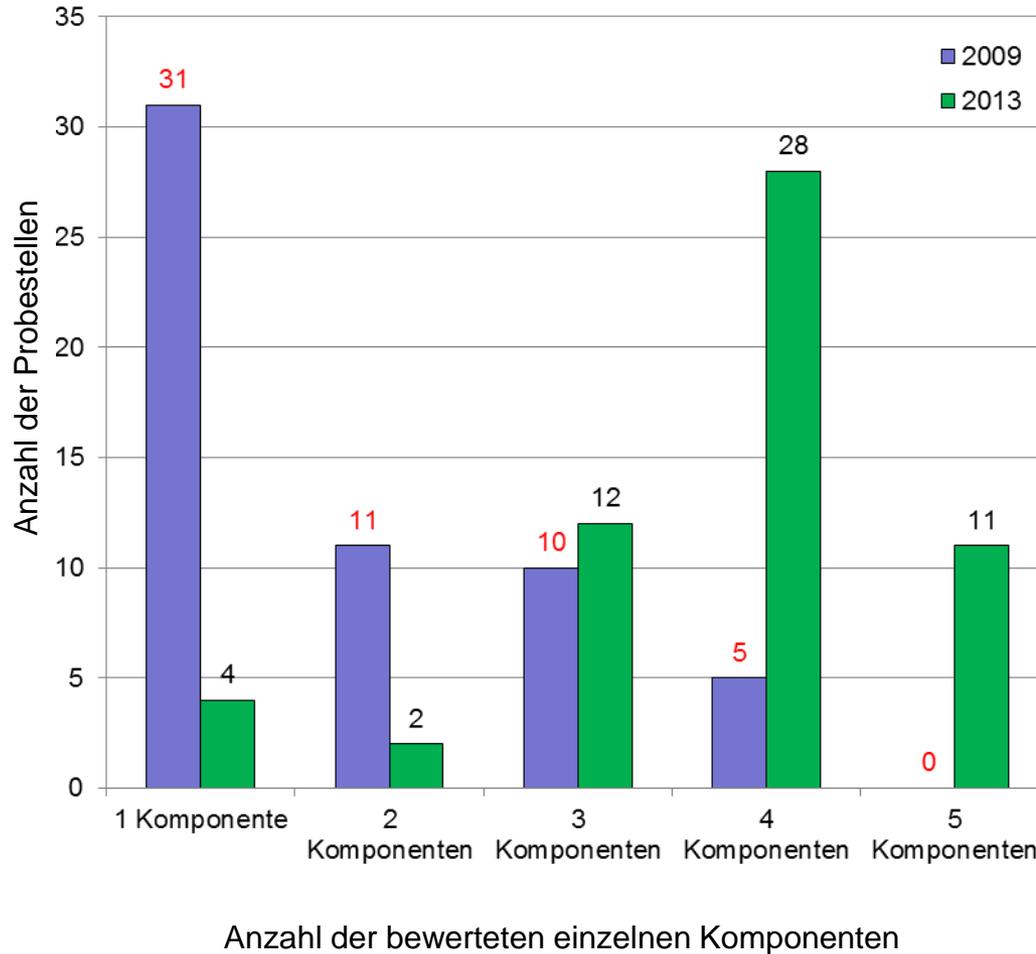
Vergleich Bewertungsaufwand 2009 und 2013

Je Wk zu bewertende
Komponenten (Relevanz):

1. Fischfauna
2. Makrozoobenthos
Flora
3. Makrophyten
4. Diatomeen
5. Phytobenthos o. Diatomeen

Anzahl der Einzel-
beprobungen/Wk:

2009	103
2013	211

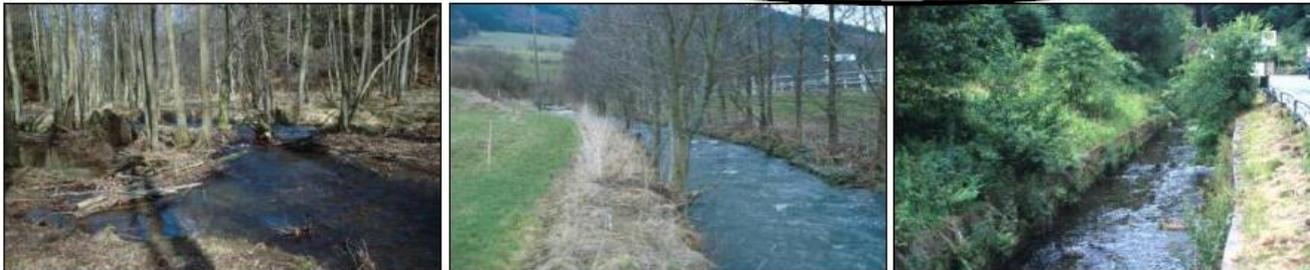
Besonderheiten der HMWB-Bewertung

- Nutzungsspezifische Bewertung
- Bewertungs“referenz“ berücksichtigt Entwicklungsmöglichkeiten des Gewässer

**Was ist der
eigentliche
Unterschied
zwischen der
Zustands- und
Potentialbewertung?**

Die Bewertung von HMWB / AWB ist grundsätzlich schwächer, d.h. weniger streng als von NWB.

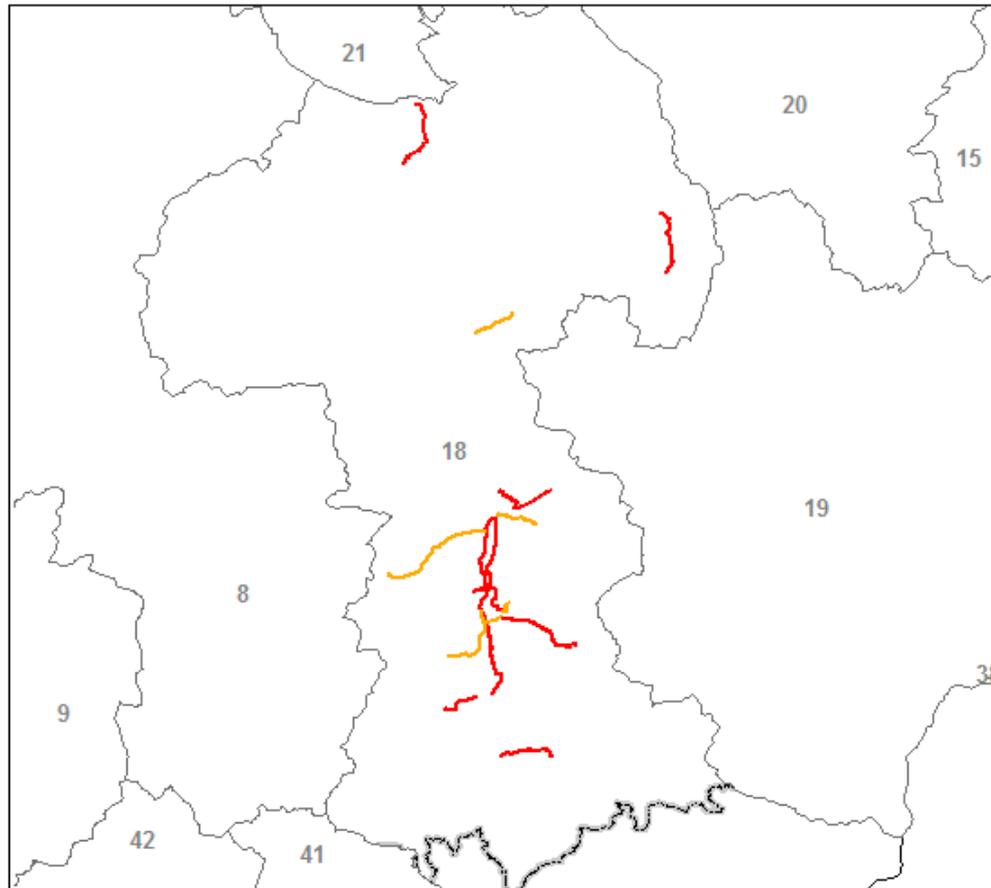
Übersicht HMWB Standard und Ausnahme
