# Gewässerentwicklungskonzept (GEK) Schwielochsee und Dammühlenfließ

## Mochowfließ / Möllenseegraben Großer Mochowsee

## Maßnahmenvorschläge Auslegung

Arbeitsstand: Februar 2014

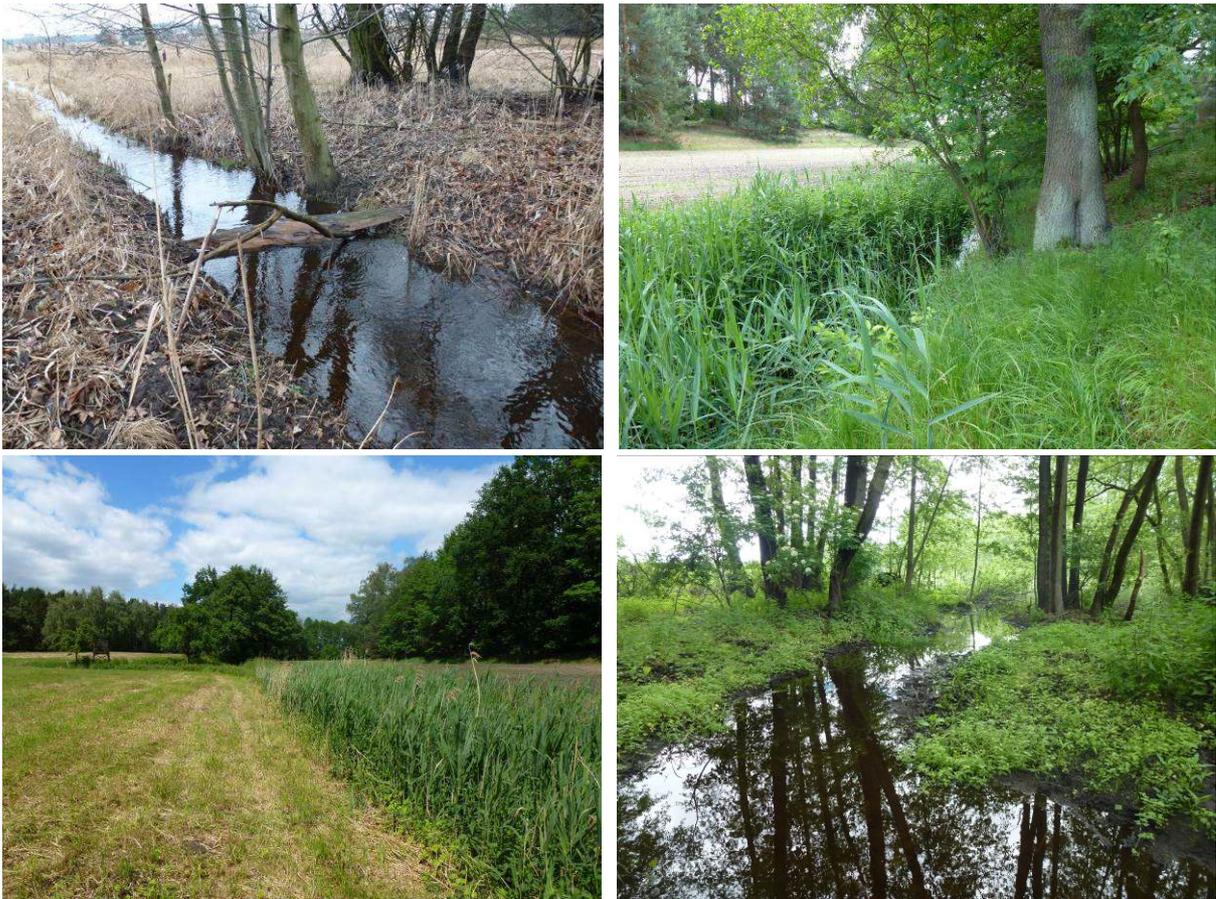
Abb. 5: Mochowfließ Fotos Planungsabschnitt MF\_P 01

Das Mochowfließ mündet im uferbegleitenden Bruchwald in den Großen Mochowsee. Das Gewässerbett ist hier flach, am Mochowsee schließt sich ein größerer Röhrichtsaum und Schwimmblattbereich an. Oberhalb des unmittelbaren Mündungsbereiches ist das Profil jedoch begradigt und ausgebaut. Hier dominiert Schilfbewuchs. Nur einzelne Bäume wachsen am Ufer.

Das Gewässer ist begradigt und durchfließt Grünlandflächen. Im Bereich von Gehölzbewuchs sind Ansätze von Treibholzverkläuserungen zu verzeichnen. Insbesondere in Mündungsbereichen sorgen Sturzbäume für einige Strukturen.

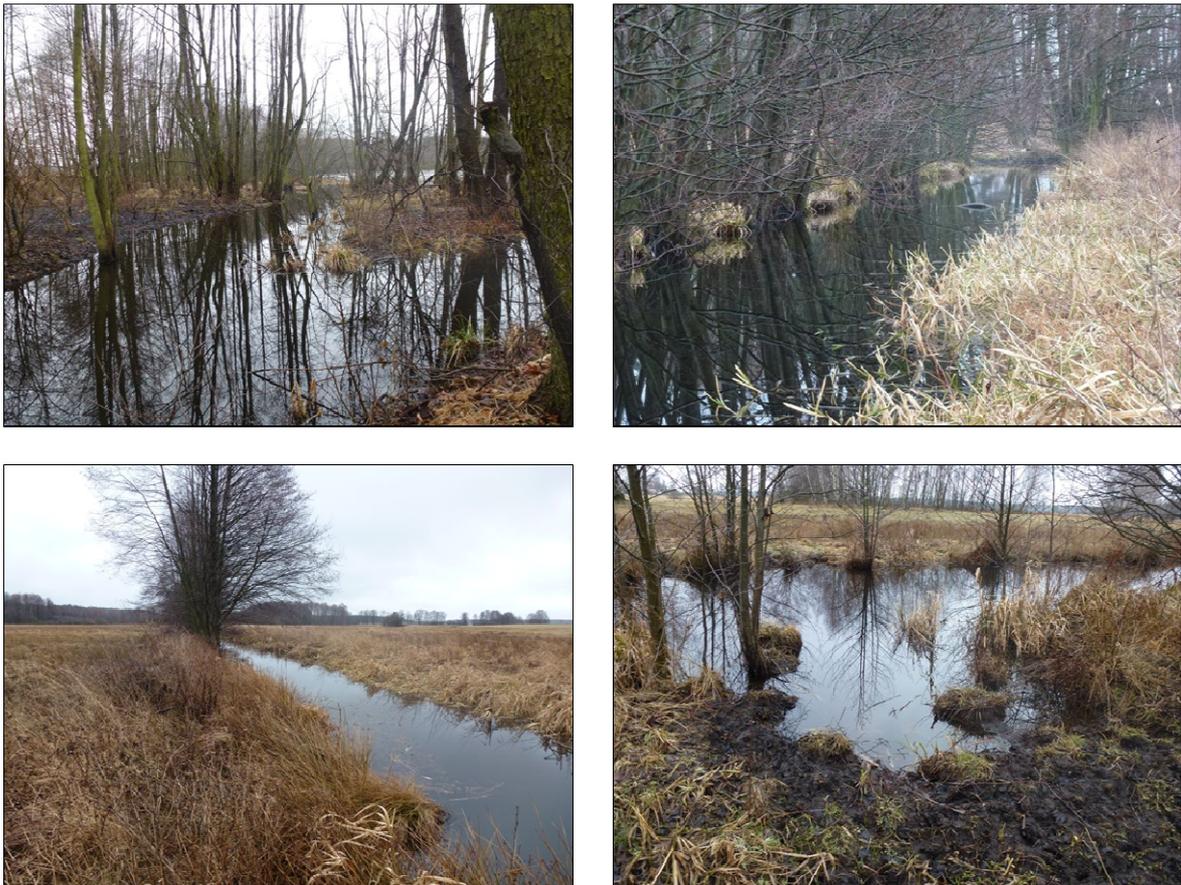
Abb. 17: Mochowfließ Fotos Planungsabschnitt MF\_P 07

Die Mündung des Mochowfließes in den Rammoltsee ist durch Bruchwald gekennzeichnet. Oberhalb des Sees fließt das Gewässer mit geradem Verlauf durch feuchtes Grünland, welches extensiv als Weideland genutzt wird. Die Ufer des Fließes sind mit Schilf, Seggen und vereinzelt Erlen bewachsen. Das Profil ist flach und nicht sehr breit. Eine Fließbewegung ist kaum erkennbar.

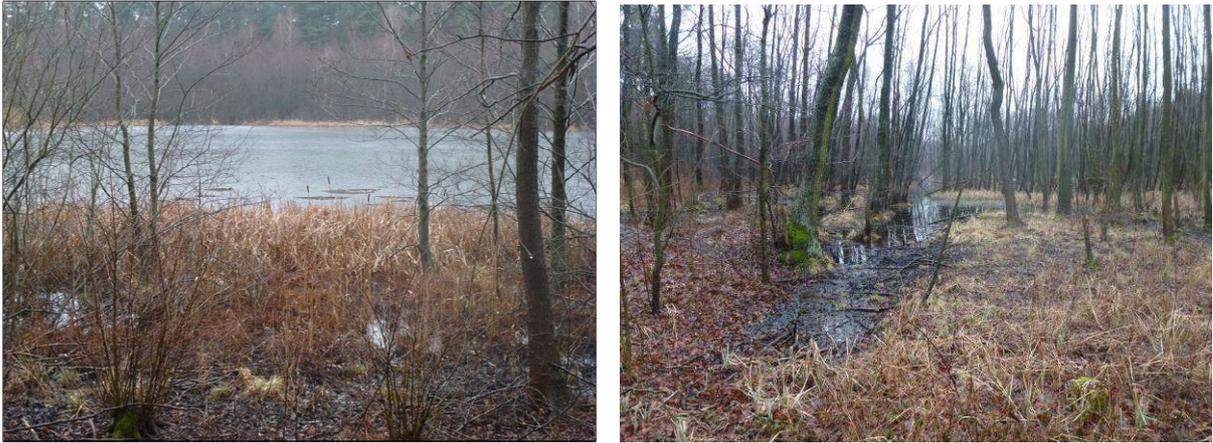
Abb. 19: Mochowfließ Fotos Planungsabschnitt MF\_P 08

Der Butzener See ist ein über 1 km schmaler Rinnensee. Er ist nicht berichtspflichtig. Die wasserseitige Uferlinie ist fast durchgängig mit Röhricht bestanden. Der See ist schwer zugänglich, es führen teilweise Wege in seine Nähe, jedoch nicht bis an das Ufer heran. Er wird nicht für Freizeitaktivitäten genutzt.

Südlich des Butzener Sees befindet sich das aktuelle Quellgebiet des Mochowfließes in einem waldgeprägten, sehr feuchten, etwa 200 m langen Bereich nördlich des unbefestigten Weges nach Butzen. Diese Strukturen bewirken die Einstufung bei der Gesamtstrukturgüte in gut. Ufer und Umland sind sehr gut, lediglich die Sohle ist mit mäßig beurteilt.

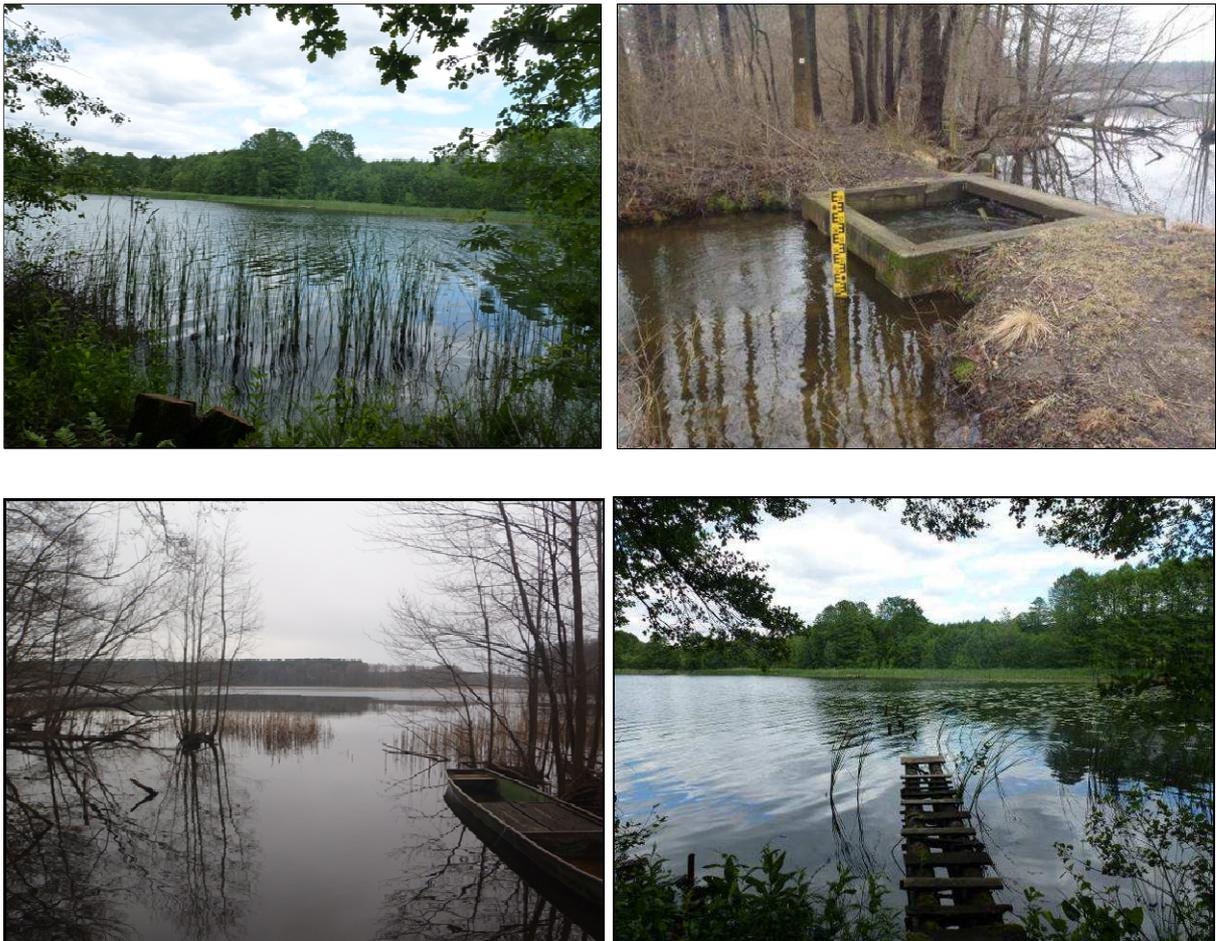
Abb. 23: Möllenseegraben Fotos Planungsabschnitt MSG\_P 02

Der Möllenseegraben durchfließt in diesem Abschnitt den Großen Mochowsee. Dieser wird als berichtspflichtiges Stillgewässer separat unter Kap. 3.3 behandelt.

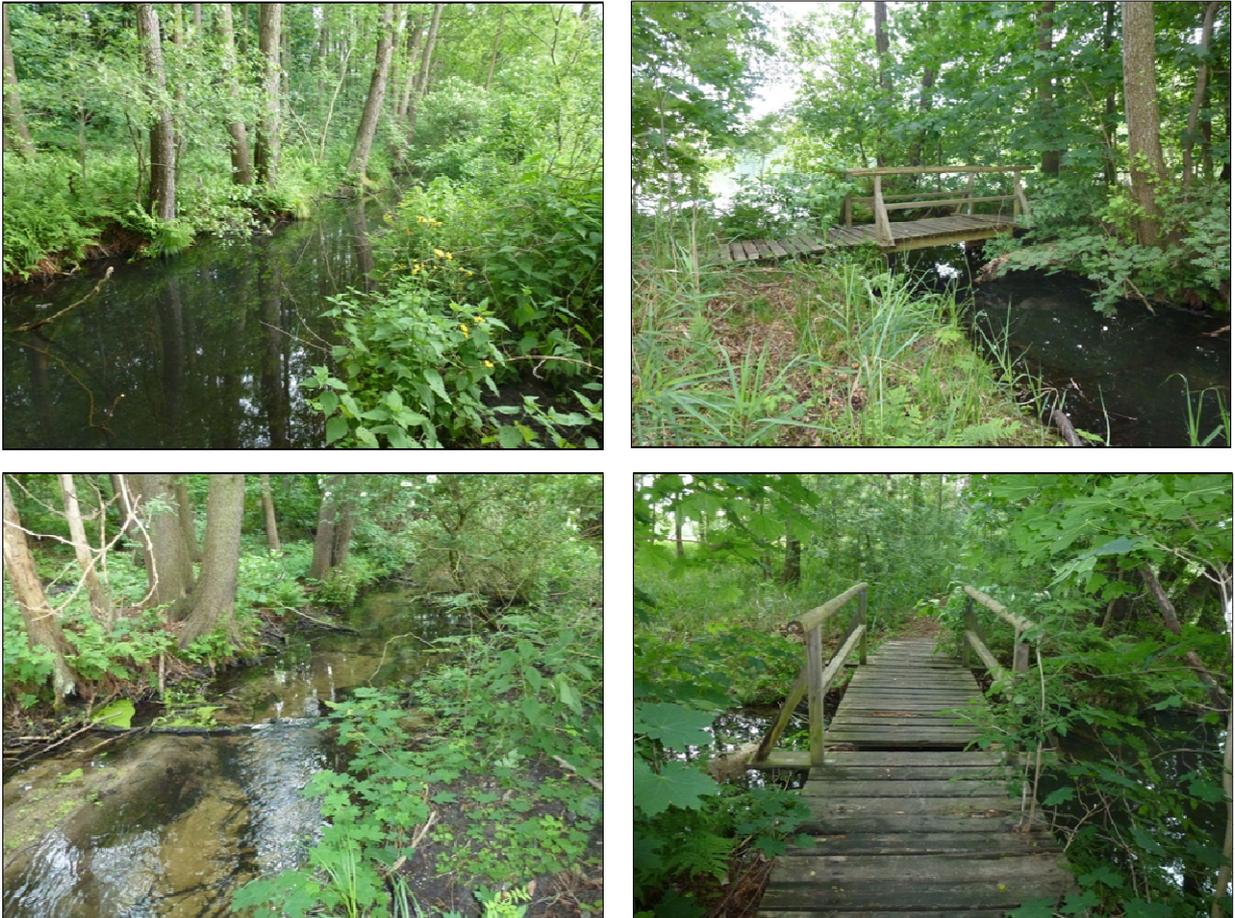
Abb. 25: Möllenseegraben Fotos Planungsabschnitt MSG\_P 03

Der Gewässerabschnitt ist geprägt durch die Mündung in den Mochowsee. Von der Landstraße 44 kommend, fließt der Möllenseegraben durch einen Bruchwald. Aufgrund dieses Gehölzbestandes befinden sich hier Gewässerstrukturen wie Totholzanteil, Prall- und Sturzbäume am und im Gewässer.

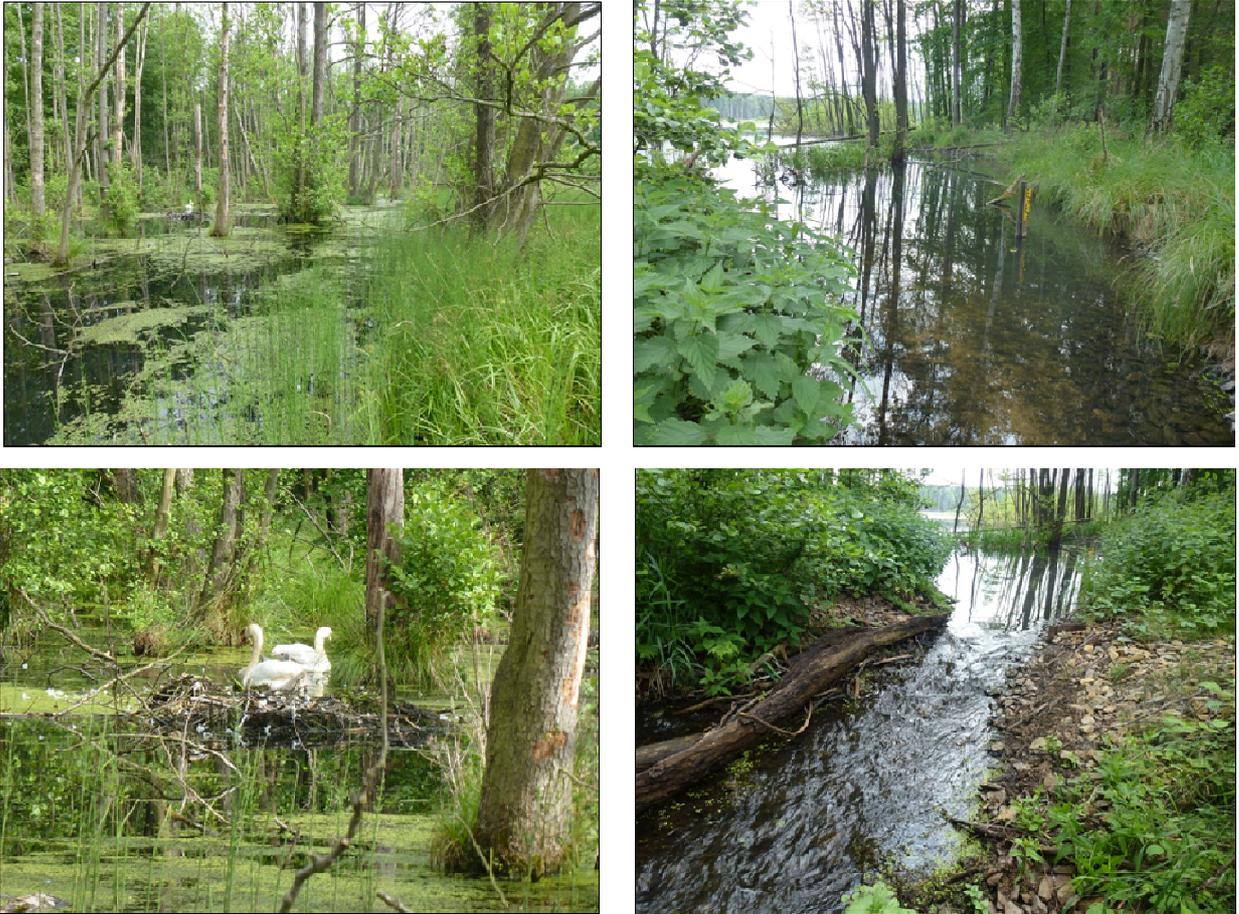
Abb. 27: Möllenseegraben Fotos Planungsabschnitt MSG\_P 04

Die Vegetation besteht zumindest an der rechten Uferseite aus Bruchwald, bereits Mittelwasser tritt über die Ufer in den Wald und führt zur Ausbildung auentypischer Vegetation. Es befinden sich Erlenumläufe, Prallbäume und Sturzbäume sowie Totholz als gewässertypische Strukturen in diesem Planungsabschnitt.

Der Verlauf des Möllenseegrabens in diesem Abschnitt ist getreckt bis gradlinig. Das Profil wurde aufgrund der Verzahnung mit dem angrenzenden Bruchwald als naturnah kartiert. Es

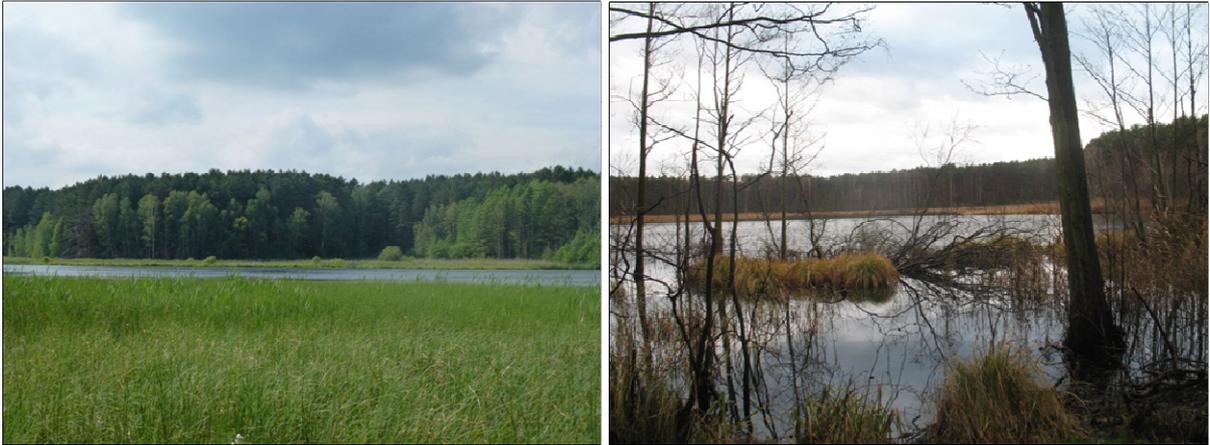
Abb. 29: Möllensee Fotos Planungsabschnitt MSG\_P 05

Der Möllensee ist ein Mooree mit ausgedehntem Schwingrasen. Er besitzt aus naturschutzfachlicher Sicht eine hohe Bedeutung (vgl. Maßnameabschnitt 6).

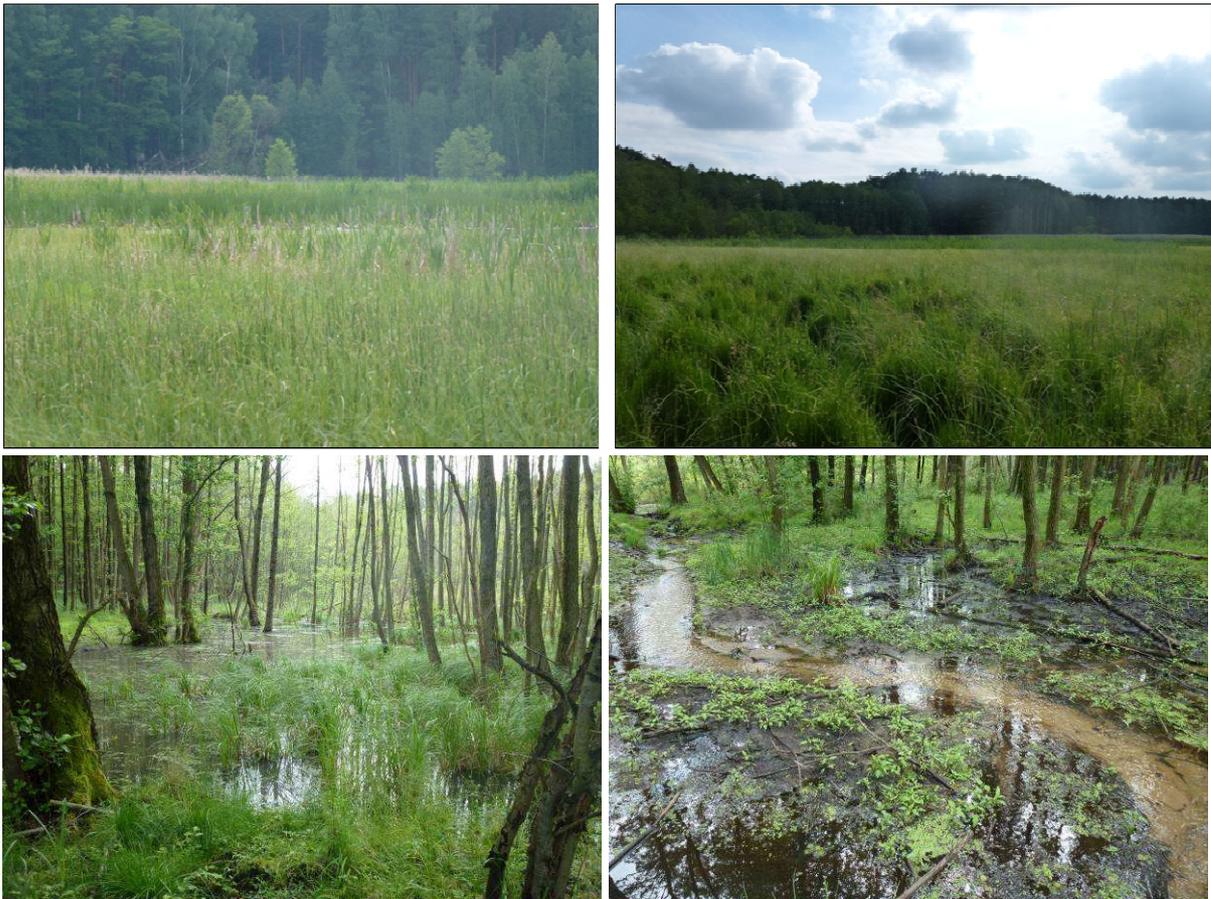
Abb. 31: Möllenseegraben Fotos Planungsabschnitt MSG\_P 06

Im Anschluss an das Moor verläuft das Gewässer durch einen Bruchwald mit sehr hohen Wasserständen. Eine Uferlinie ist kaum wahrzunehmen.

Die Strukturgüte wird an beiden Umlandseiten durch den Bruchwald mit unverändert angegeben und ist somit sehr gut. Auch die direkten Uferlinien sind gut. Die Sohle wird aufgrund

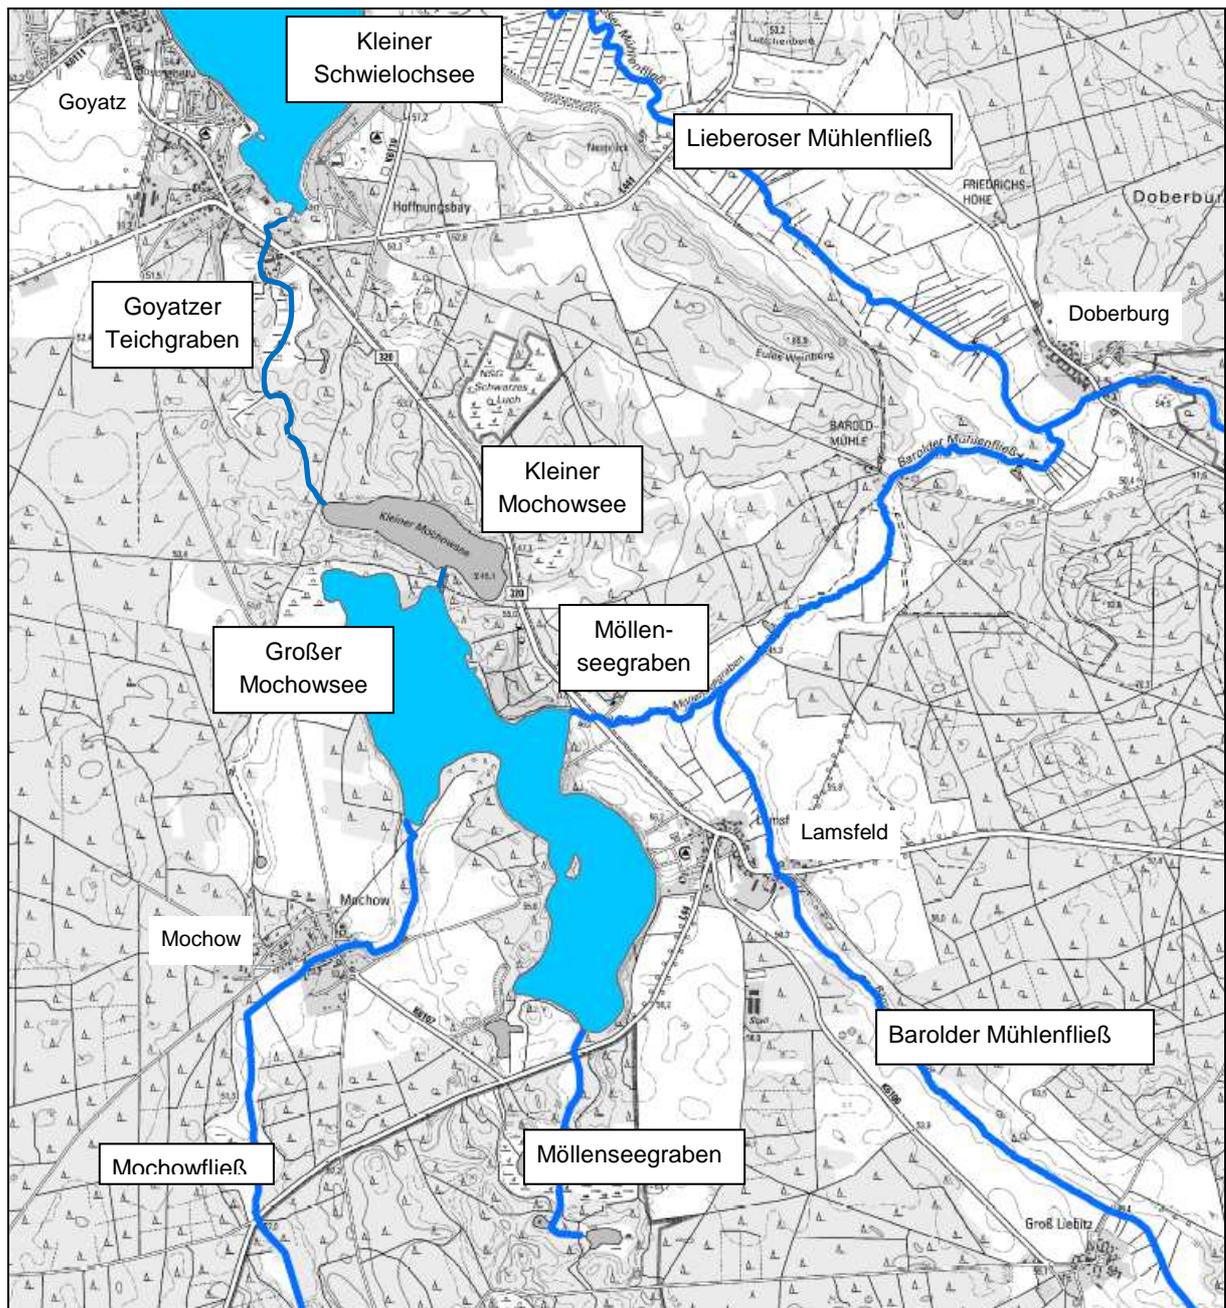
Abb. 34: Übersichtskarte Großer Mochowsee mit Zu- und Abflüssen

Der ca. 120 ha große, im Mittel 5 m tiefe Große Mochowsee gehört zu den stabil geschichteten Seen des LAWA Seetyps 10 (Kalkreicher, geschichteter Tieflandsee). Er ist etwa 2.300 m lang und 900 m breit. Durch diverse Aus- und Einbuchtungen erscheint der See fast dreigeteilt: einen breiteren nördlichen Teil, ein kleines Mittelteil und ein lang gestrecktes, schmales, südliches Teilstück. In der Nähe des südwestlichen Ufers befindet sich eine kleine Insel. Seine maximale Tiefe wird mit 12 m angegeben.

Im Süden fließt dem Mochowsee der Möllenseegraben mit einem mittleren Durchfluss von ca. 28 l/s zu. In den nördlichen Teil des Sees mündet das Mochowfließ mit ca. 1,3 l/s. Der Große Mochowsee ist in östliche Richtung über den Möllenseegraben (mittlerer Abfluss ca. 94 l/s), das Barolder Mühlenfließ und das Lieberoser Mühlenfließ mit dem Großen Schwielochsee verbunden. Nach Norden besteht eine künstliche Verbindung zum Kleinen Mochowsee. Aus dem Kleinen Mochowsee, der hohe Nährstofffrachten aufweist, fließen ca. 25 l/s über den Goyatzer Teichgraben direkt in den Kleinen Schwielochsee (Angaben der Abflüsse aus dem Messprogramm 2009 / 2010).

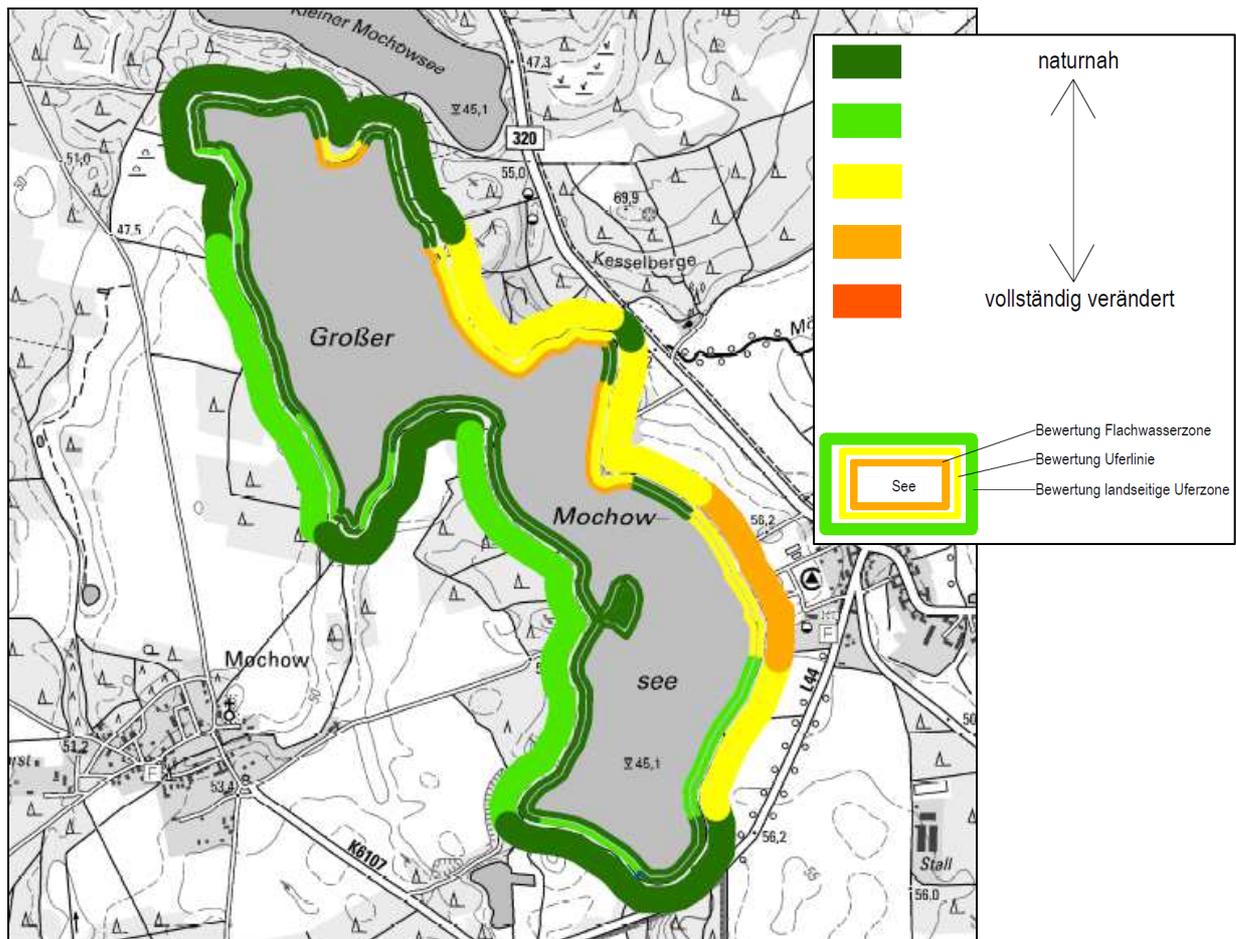
Abb. 35: Ergebnisse der Seeuferkartierung am Großen Mochowsee

Dabei gliedert sich die Betrachtung der Seeufer in drei Teile:

- durchlichtete, potentiell von Vegetation besiedelbare Flachwasserzone (Sublitoral)
- Uferlinie einschließlich der Wasserwechselzone (Eulitoral)
- landseitige Uferzone (Epilitoral) in einem Streifen von 100 Metern Breite.

Die Uferzone wurde für die Bewertung in 100 m lange Segmente aufgeteilt. Pro Segment wurden die Beeinträchtigungen, also die Abweichungen vom potentiell natürlichen Zustand für jede der drei parallel verlaufenden Zonen untersucht, bewertet und einer Indexklasse zugeordnet. Dabei wurden folgende Überformungen registriert:

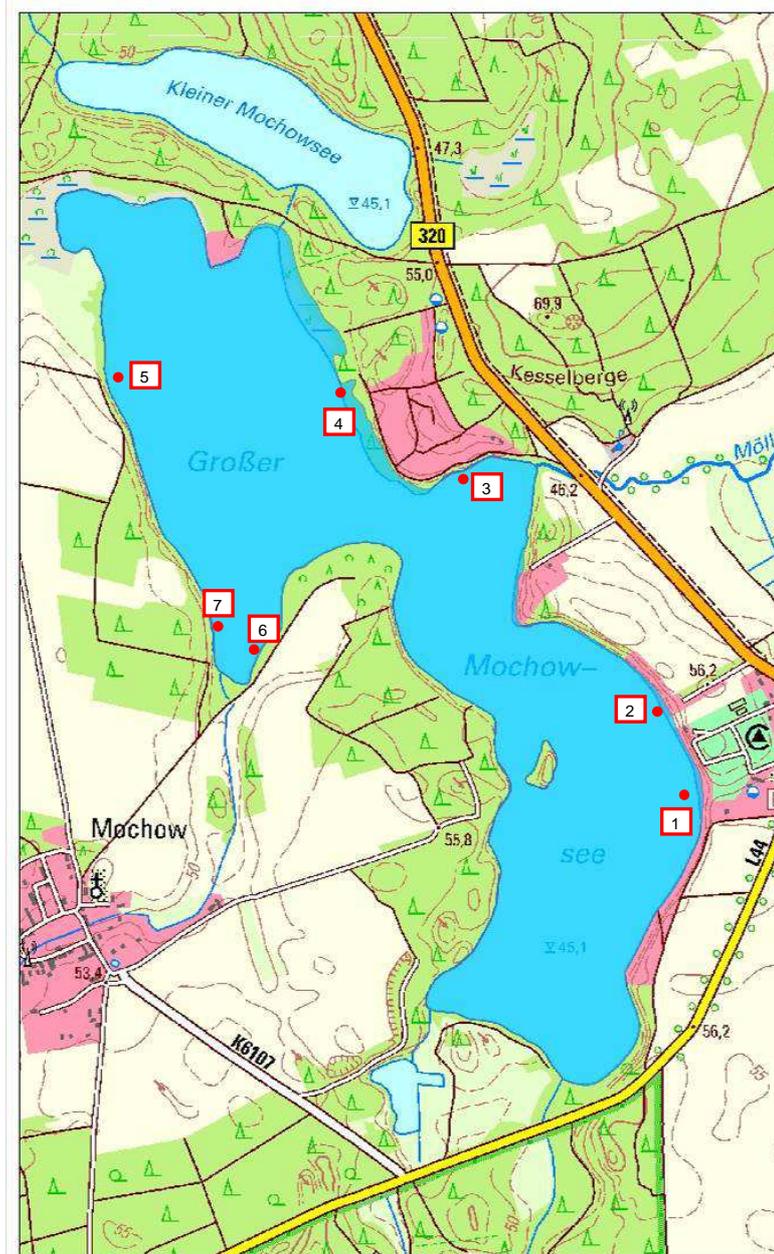
Abb. 36: Ergebnisse der Makrophytenkartierung am Großen Mochowsee

Neben der Kartierung der Seeufer wurden am 22.08.2012 auch die untergetauchten Wasserpflanzen (Makrophyten) aufgenommen. Die Probenamnestellen sind der unten stehenden Abbildung zu entnehmen. Die darauf folgende Tabelle schätzt Häufigkeitsgrade ab.

Am häufigsten wurde das Gemeine Hornblatt vorgefunden. Es ist auch die Art mit der größten Dichte. Dabei handelt es sich um eine anpassungsfähige, raschwüchsige Art. Sie kommt in Gewässern sehr häufig vor. Sie ist als guter Nährstoffverbraucher und Sauerstoffspender bekannt. Auch in nährstoffreichen teilweise sogar in stark verschmutzten Gewässern hat das Hornblatt seinen Lebensraum.

Auch das Große Nixenkraut gilt als relativ weit verbreitet und ist nährstoffliebend. Die lokal verbreitete Teichrose ist ebenfalls eine stickstoffreiche bis mäßig stickstoffreiche Gewässer anzeigende Pflanze. Sie kommt im See nur vereinzelt vor. Das Durchwachsene Laichkraut steht in Brandenburg auf der Vorwarnliste, ist also bereichsweise selten anzutreffen. Der Bestand im Großen Mochowsee ist demzufolge als schützenswert einzustufen.
