Machbarkeitsstudie

„Dammer Moor“

Auftraggeber: Landesamt für Umwelt, Gesundheit und Verbraucherschutz, RS 5

Auftragnehmer: Büro für Ingenieurbiologie, Umweltplanung und Wasserbau Kovalev & Spundflasch, Berlin

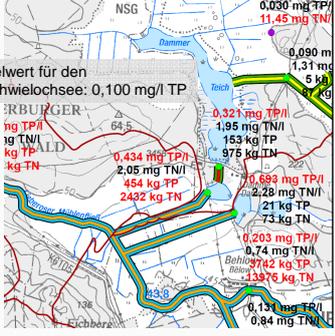
Zielwert für den Schwielochsee: 0,100 mg/l TP

Nährstoffbelastung mit Phosphor aus dem Dammer Teich etwa **doppelt so hoch** wie im Lieberoser Mühlenfließ unterhalb Lieberose

Mittel: 0,320 mg TP/l
Max.: 0,890 mg TP/l !!

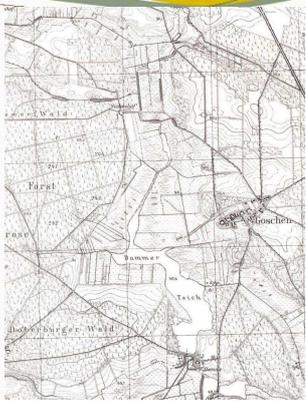
1901

Entwässerungssystem
prinzipiell fertig, später nur
noch Verdichtung der
Gräben

Verlandung des Dammer
Teiches weiter fortgeschritten

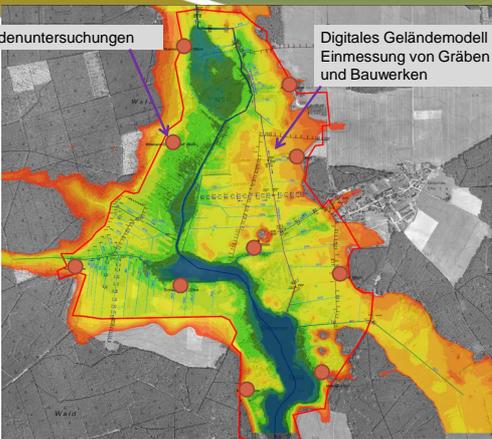
Vermessung/Boden

Bodenuntersuchungen

Digitales Geländemodell
Einmessung von Gräben
und Bauwerken

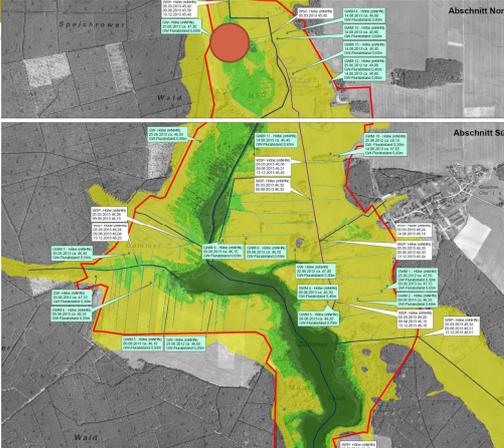
**Grundwasserstufen
Trockenphase**

Abschnitt Nord

Abschnitt Süd
