Gewässerentwicklungskonzept Löcknitz (Elbe)

Karte 6-4: Defizite

Blatt 3 von 4

Stand: Oktober 2013

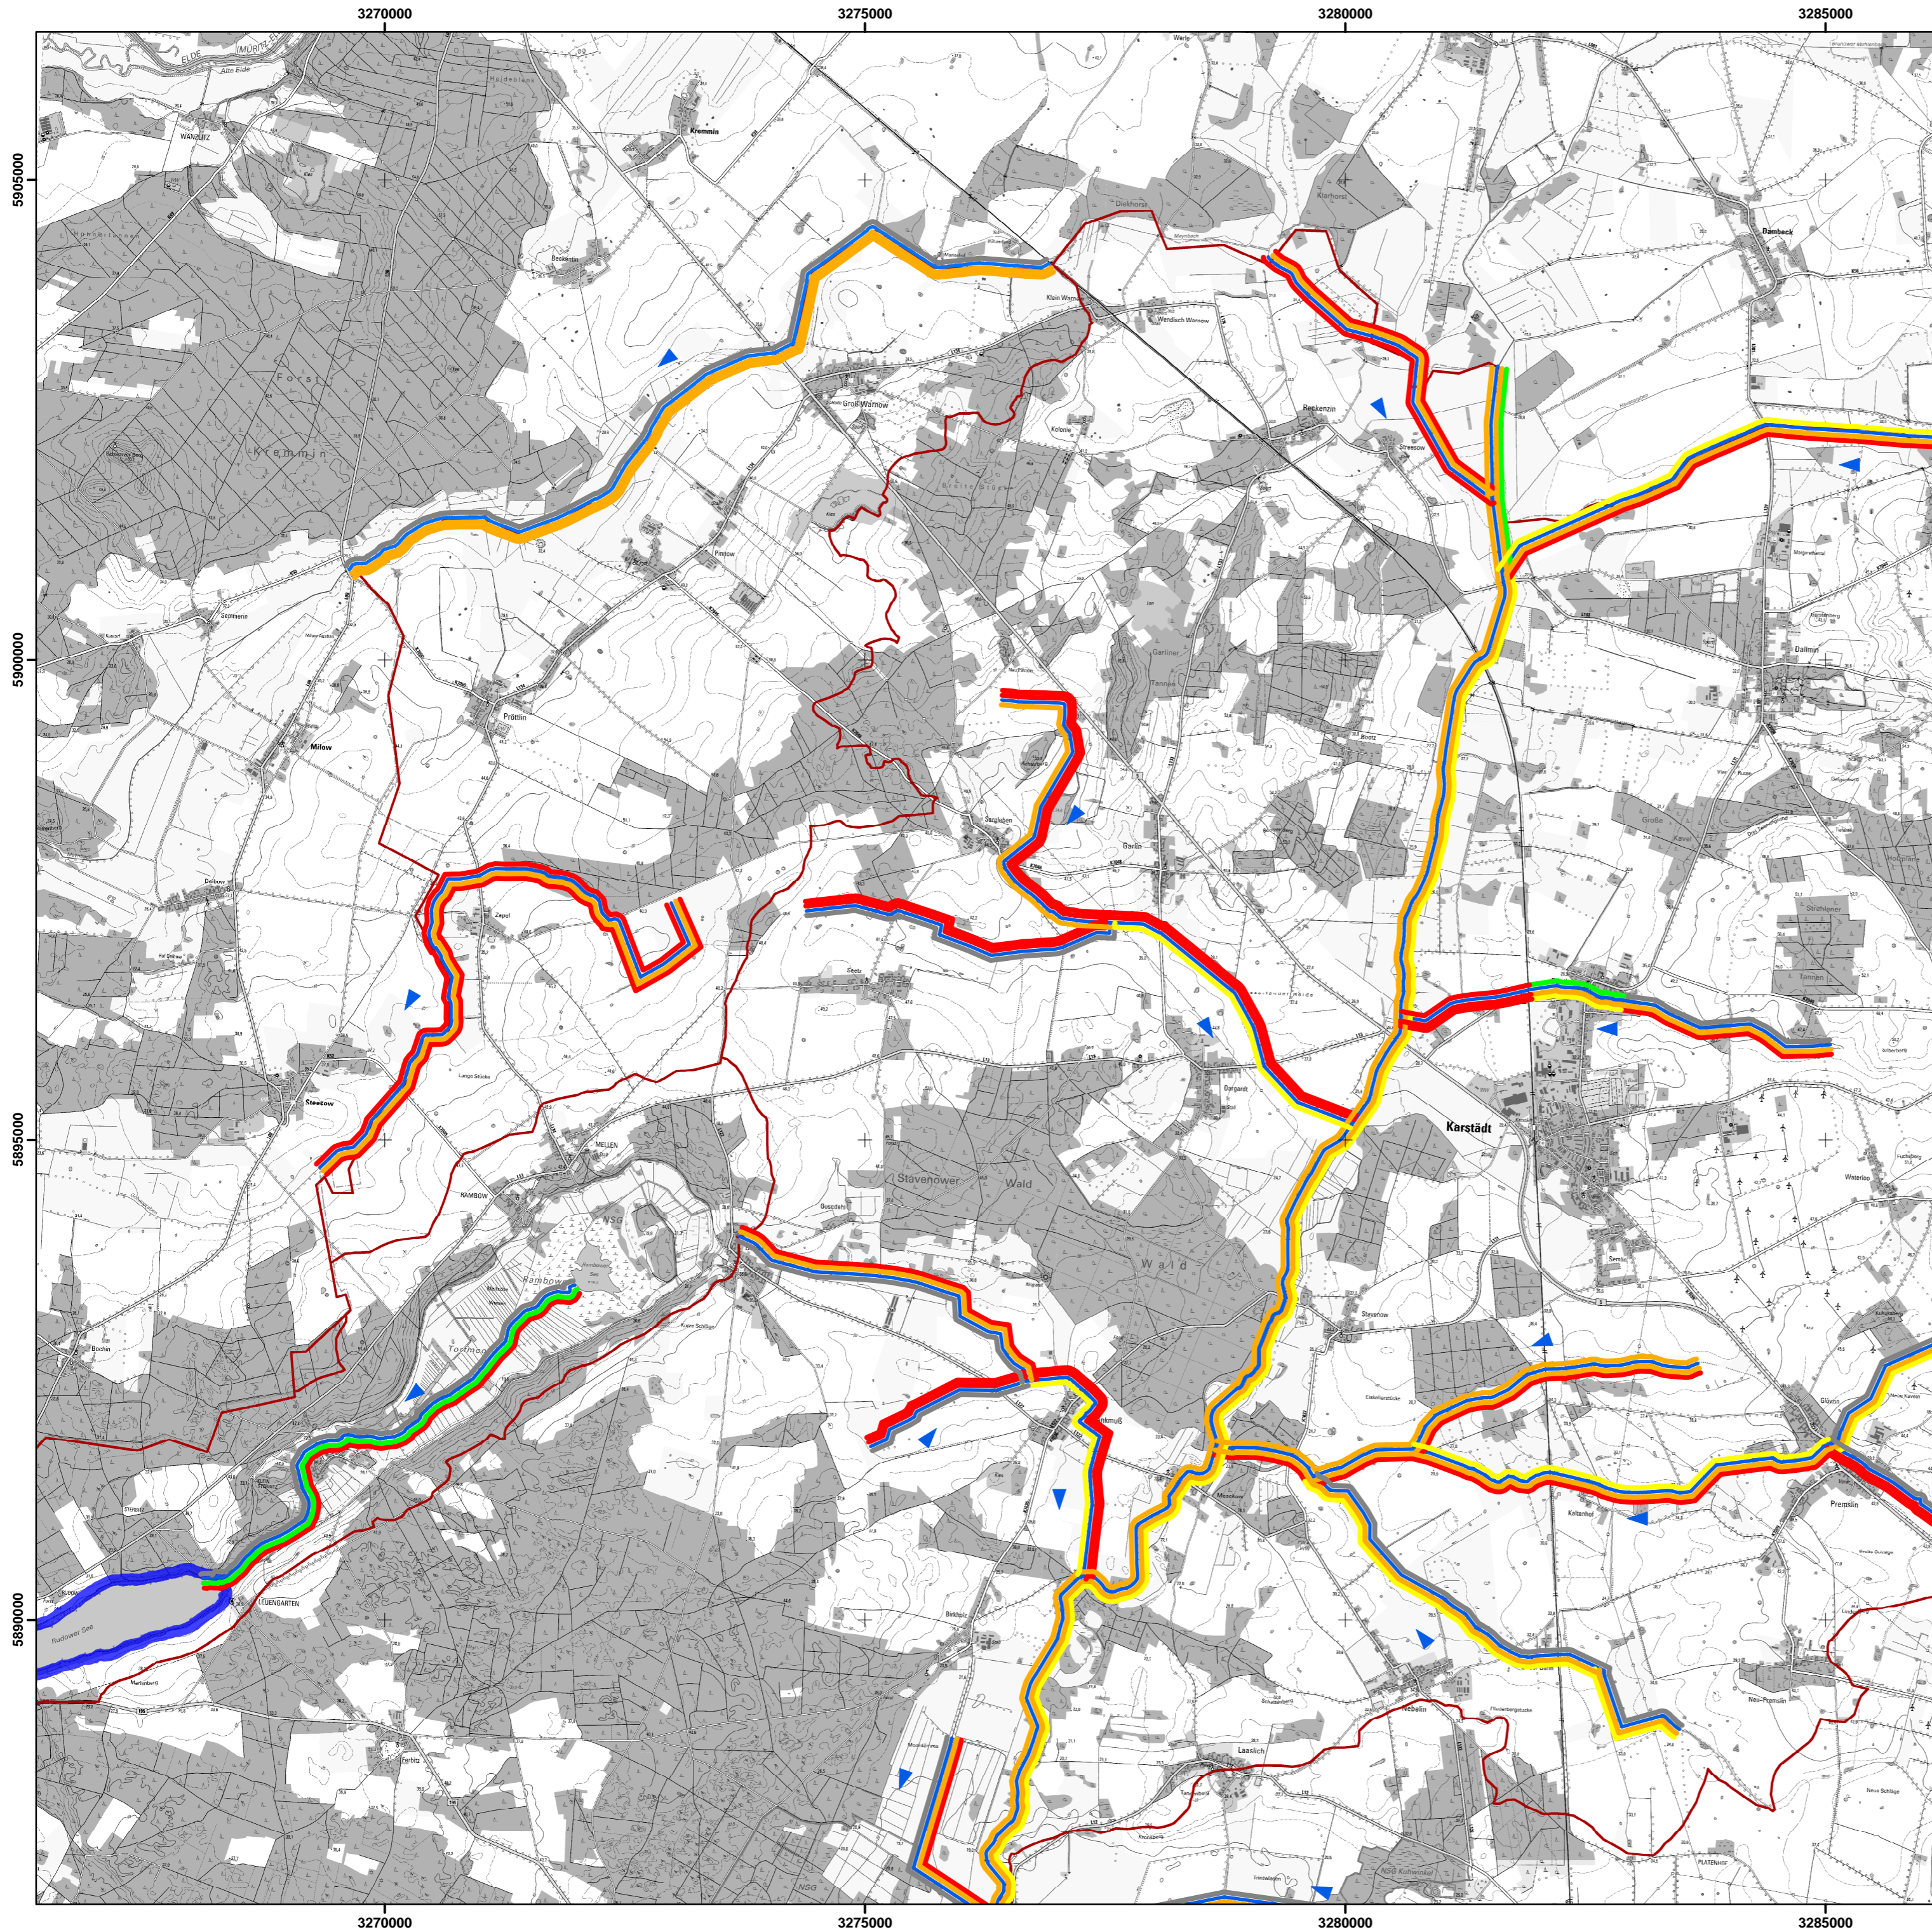
Karte 6-4: Defizite

Banddarstellung der hydromorphologischen Qualitätskomponenten

- Durchgängigkeit (Linie in Fließrichtung links außen)
- Morphologie (Linie in Fließrichtung links innen)
- WRRL-berichtspflichtiges Fließgewässer
- Wasserhaushalt (Linie in Fließrichtung rechts außen)

Anm.: an der Löcknitz (unterhalb Stat. 19+103) sowie am Meynbach BVP in MV durchgeführt
