Gewässerentwicklungskonzept Lößnitz (Elbe)

Karte 6-4: Defizite

Blatt 4 von 4

Stand: Oktober 2013

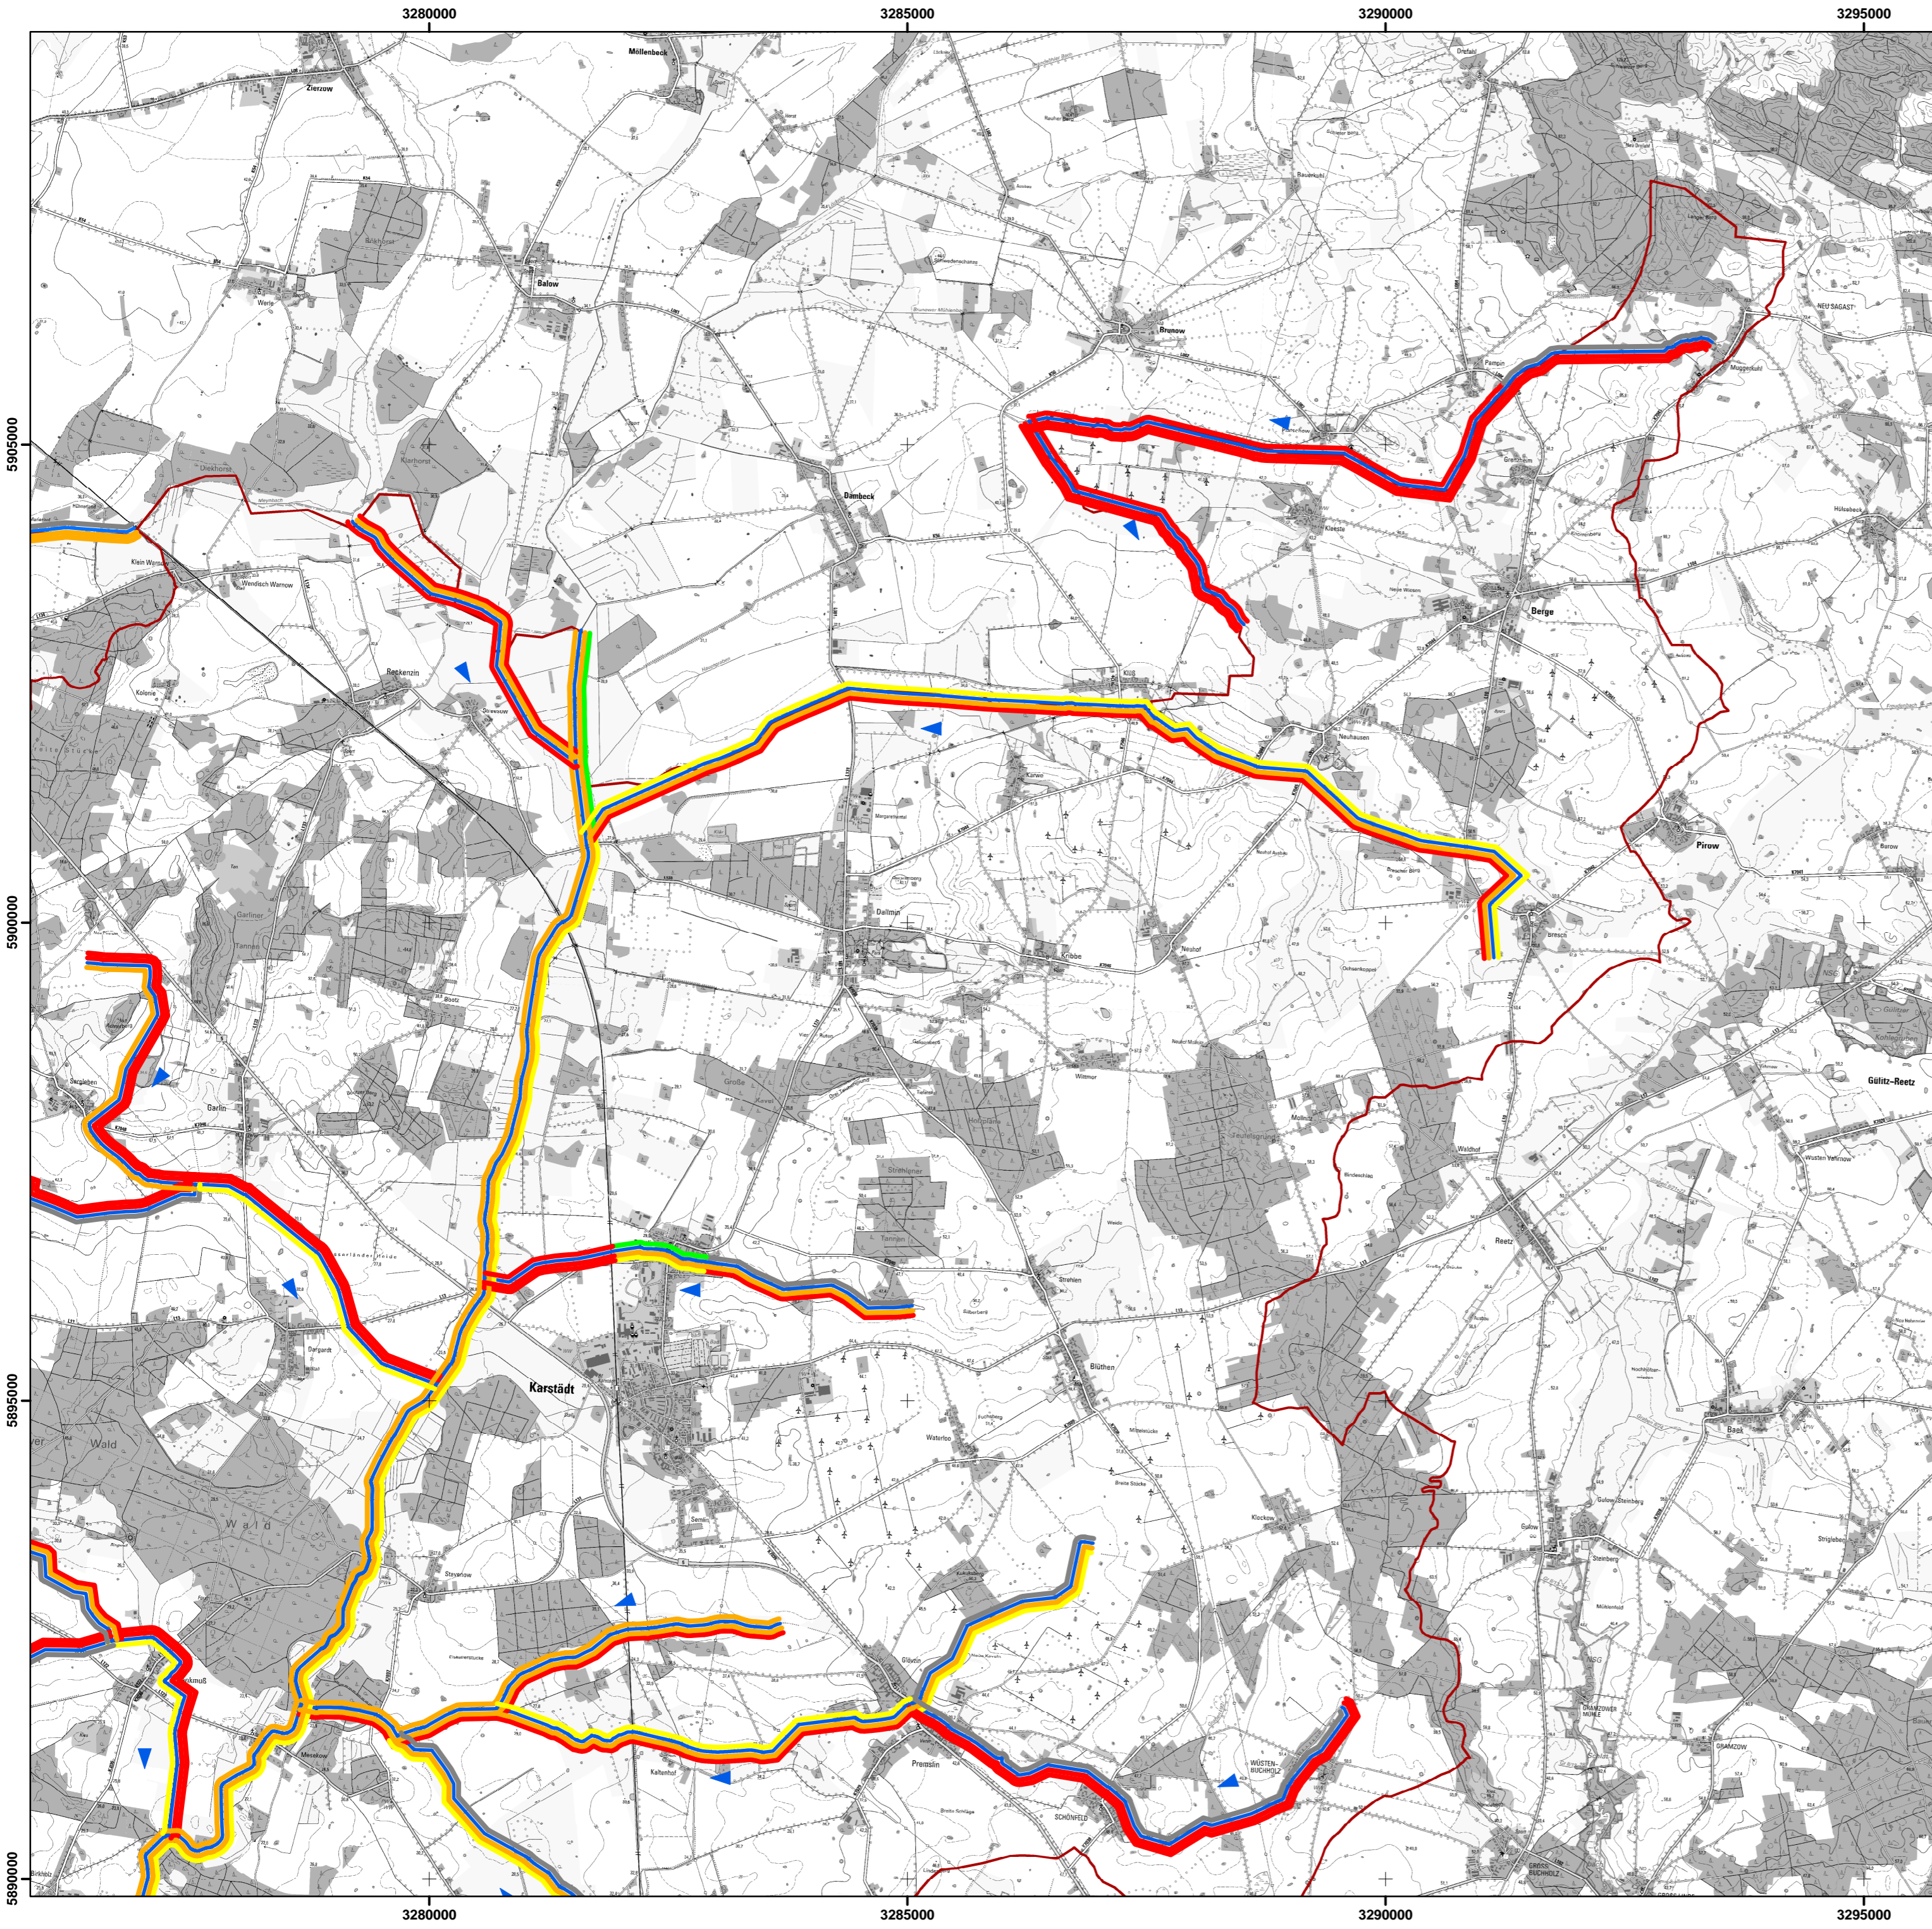
Defizitklassen

FG	SG	Referenzzustand (R)	FG	SG	
		Referenzzustand (R)			-2
		kein Defizit (0)			-3
		-1			nicht bewertet

Banddarstellung der hydromorphologischen Qualitätskomponenten

- Durchgängigkeit (Linie in Fließrichtung links außen)
- Morphologie (Linie in Fließrichtung links innen)
- WRRL-berichtspflichtiges Fließgewässer
- Wasserhaushalt (Linie in Fließrichtung rechts außen)

Anm.: an der Lößnitz (unterhalb Stat. 19+103) sowie am Meynbach BVP in MV durchgeführt
