**1 - Teileinzugsgebiet  
Untere Havel  
(HvU\_Havel3)  
Zuflüsse und  
Standgewässer**

# 1 - Teileinzugsgebiet Untere Havel - nördliche Zuflüsse

# Öffentliche Informationsveranstaltung, Rathenow 20.05.2013

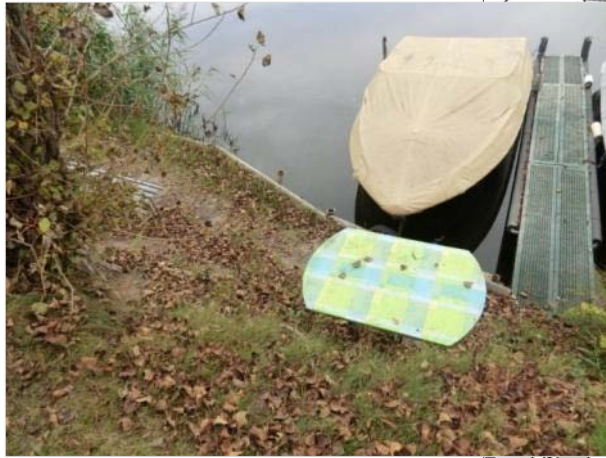
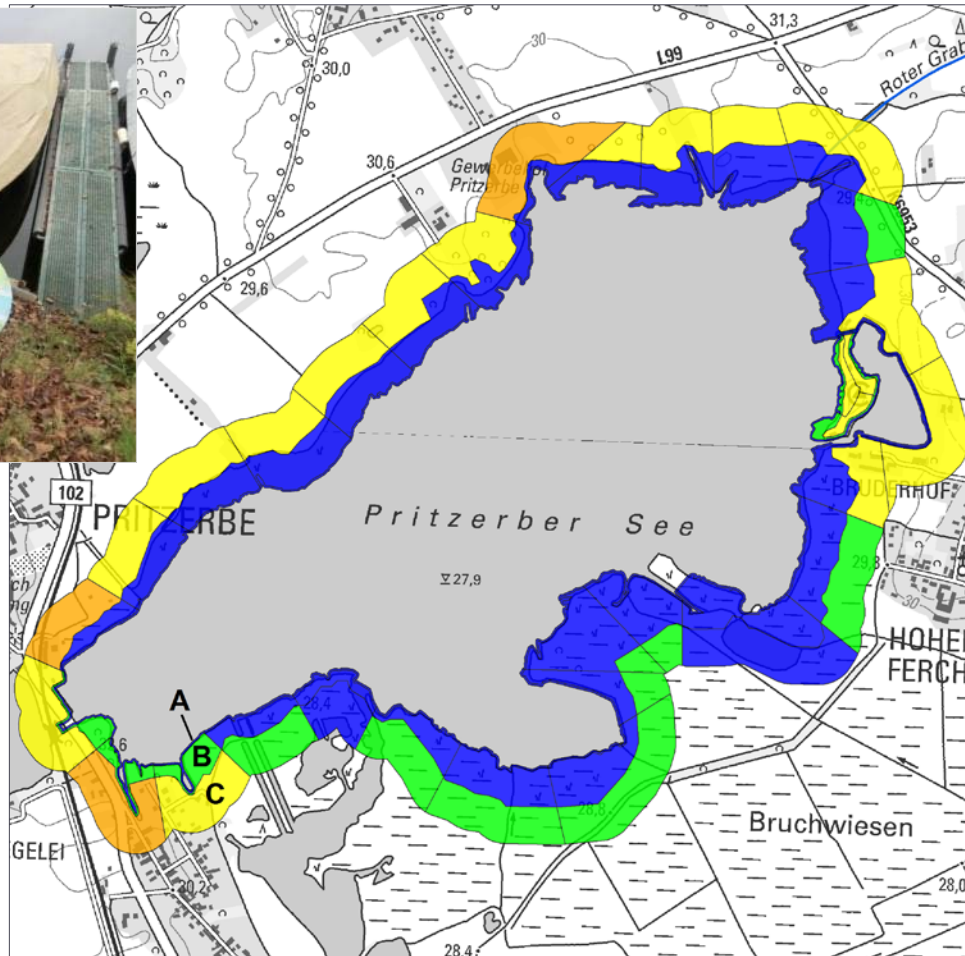
# 1 - Teileinzugsgebiet Untere Havel – Pritzerber See

Seeuferbewertung	Güteklasse
Subzone A - Flachwasserzone	1
Subzone B - Wasserwechselzone	1
Subzone C – landwärtiger Bereich	3
<b>Gesamtzustand</b>	<b>2</b>

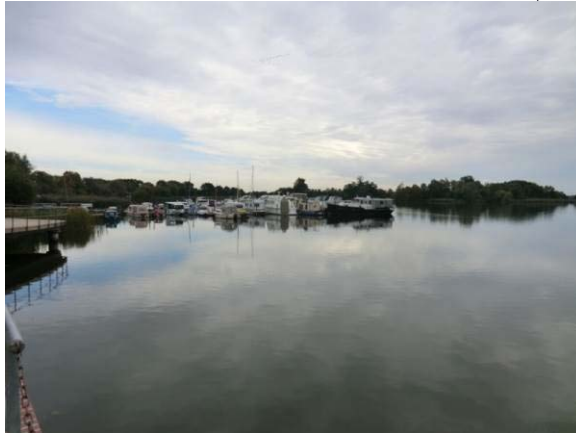
# 1 - Teileinzugsgebiet Untere Havel - Tieckowsee

Seeuferbewertung	Güteklasse
Subzone A - Flachwasserzone	1
Subzone B - Wasserwechselzone	1
Subzone C – landwärtiger Bereich	2
<b>Gesamtzustand</b>	<b>2</b>

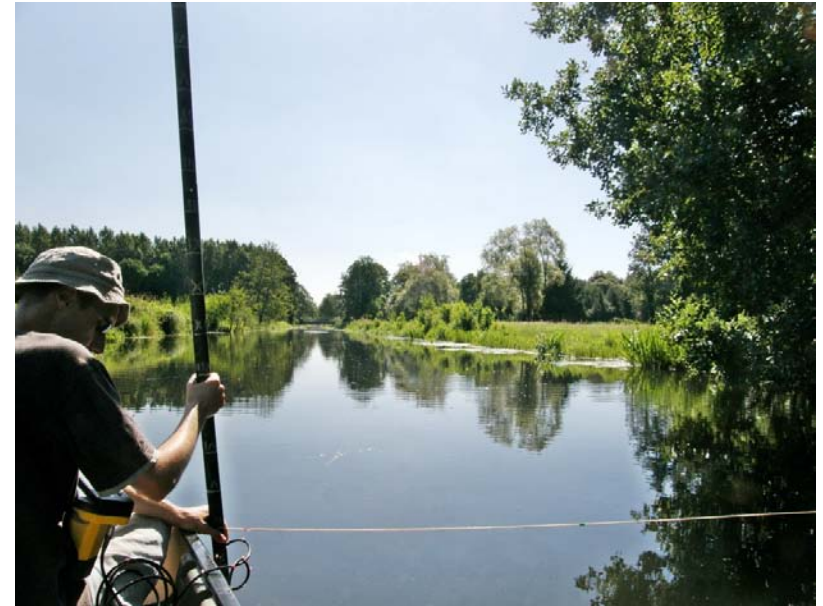
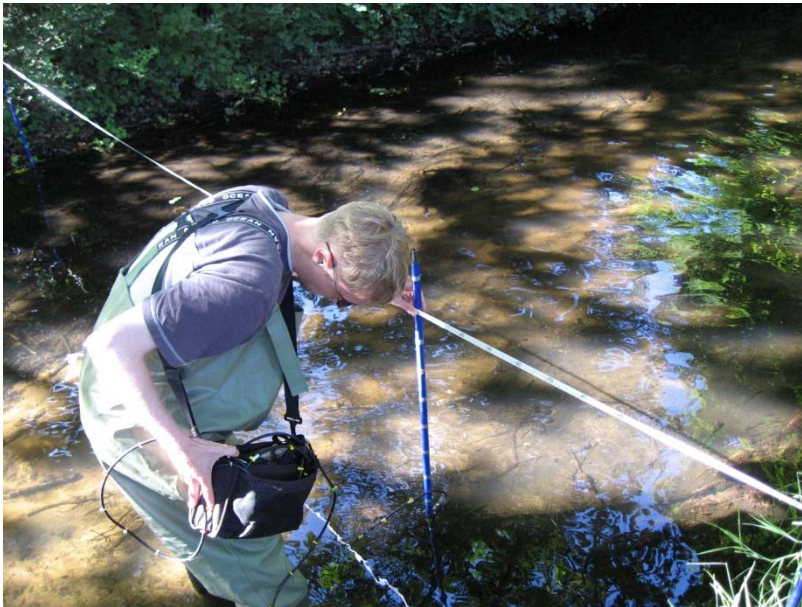
- Messung Fließgeschwindigkeiten und Durchfluss in den als natürlichen und erheblich veränderten Wasserkörpern zu Niedrigwasserzeiten

Ermittelte Hydrologische Zustandsklasse:

Alte Dosee – schlecht

Grützer Vorfluter –schlecht

Schlagenthiner Königsgraben - unbefriedigend/schlecht

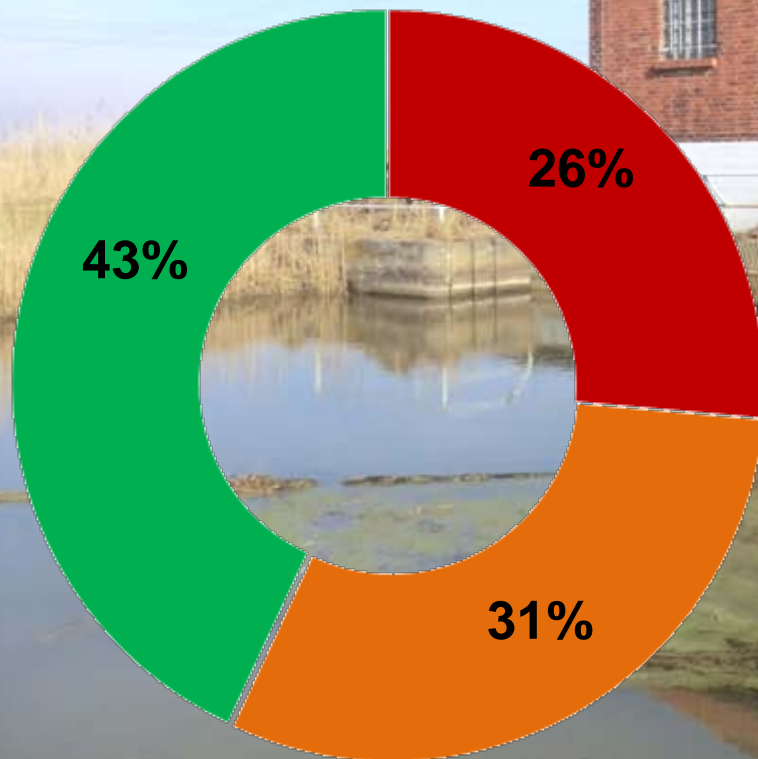
# 1 - Teileinzugsgebiet Untere Havel – nördliche und südliche Zuflüsse

Insgesamt 62 Planungsabschnitte der Zuläufe:

- nicht durchgängig
- eingeschränkt durchgängig
- durchgängig

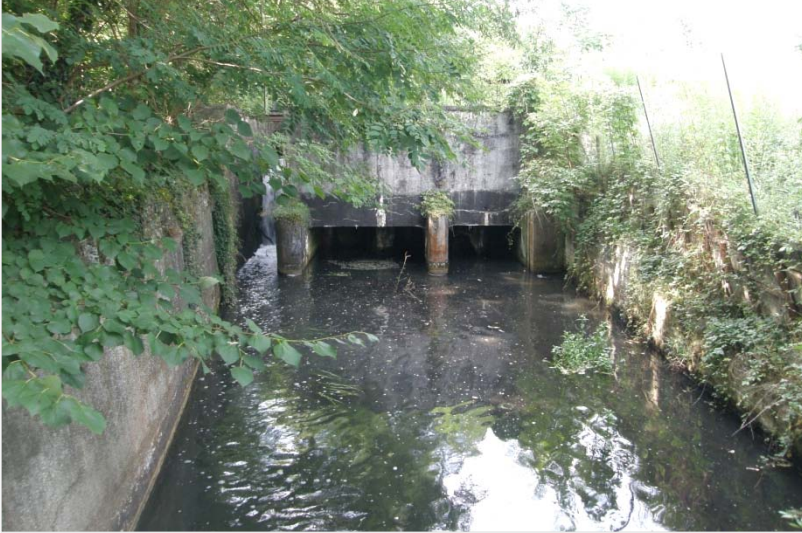
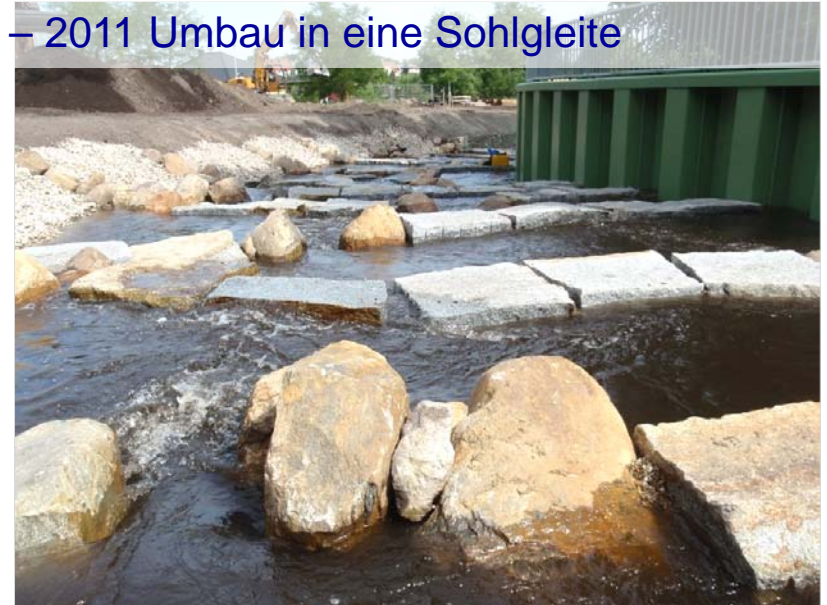
Wehr Elsthal (Nuthe) in Luckenwalde – 2011 Umbau in eine Sohlgleite

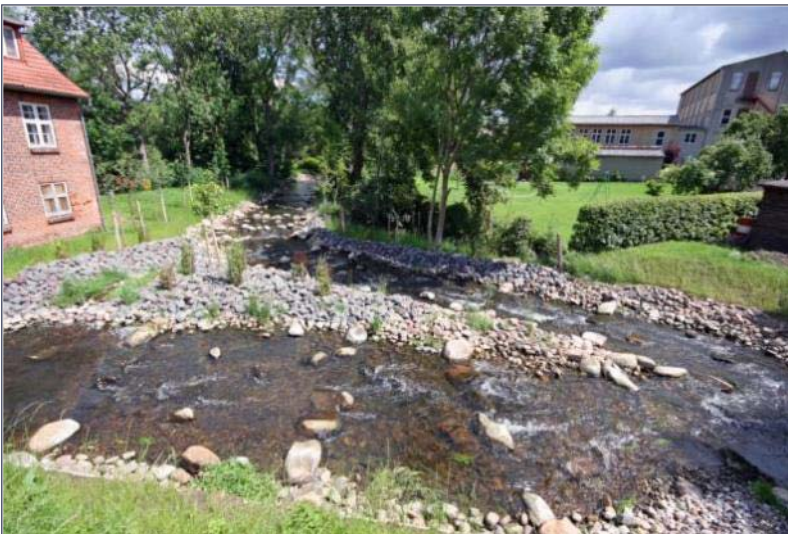
Weitere Beispiele: Radegast

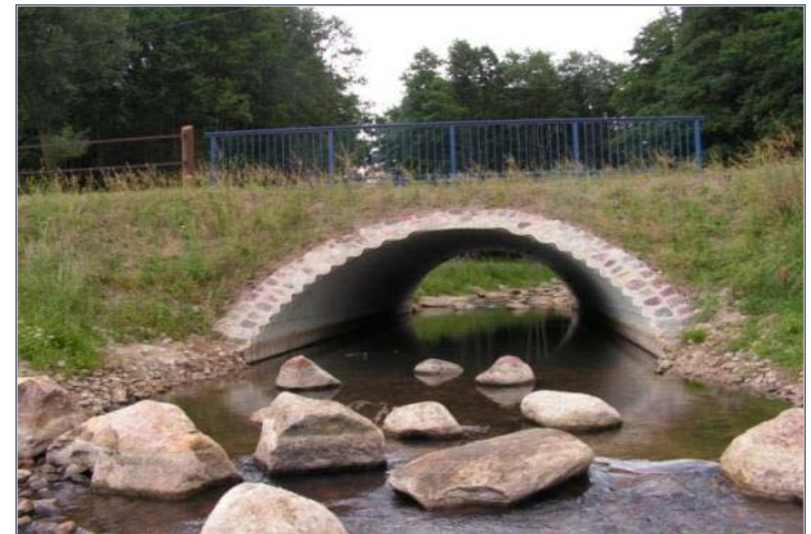
Korelputer Mühlenbach (MV)

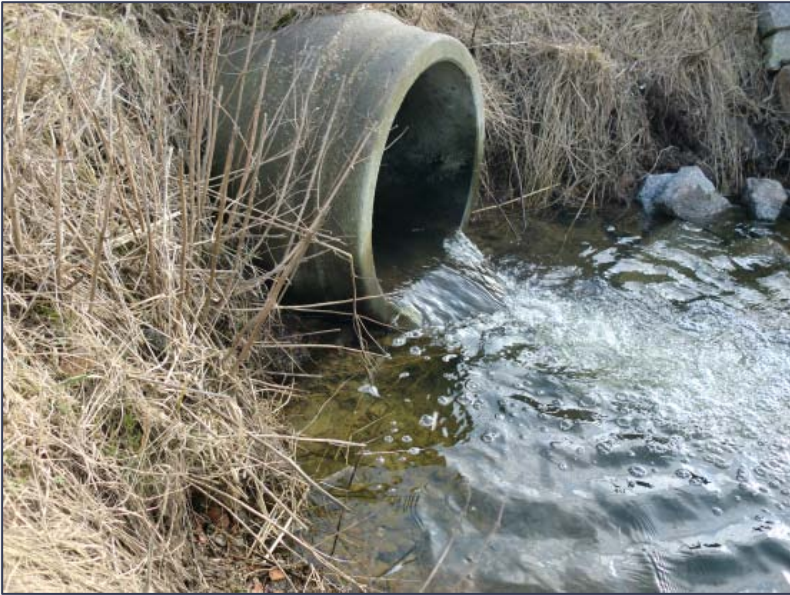
## Optimierung von Rohrdurchlässen

Durchlass ohne Substrat, mit Absturz

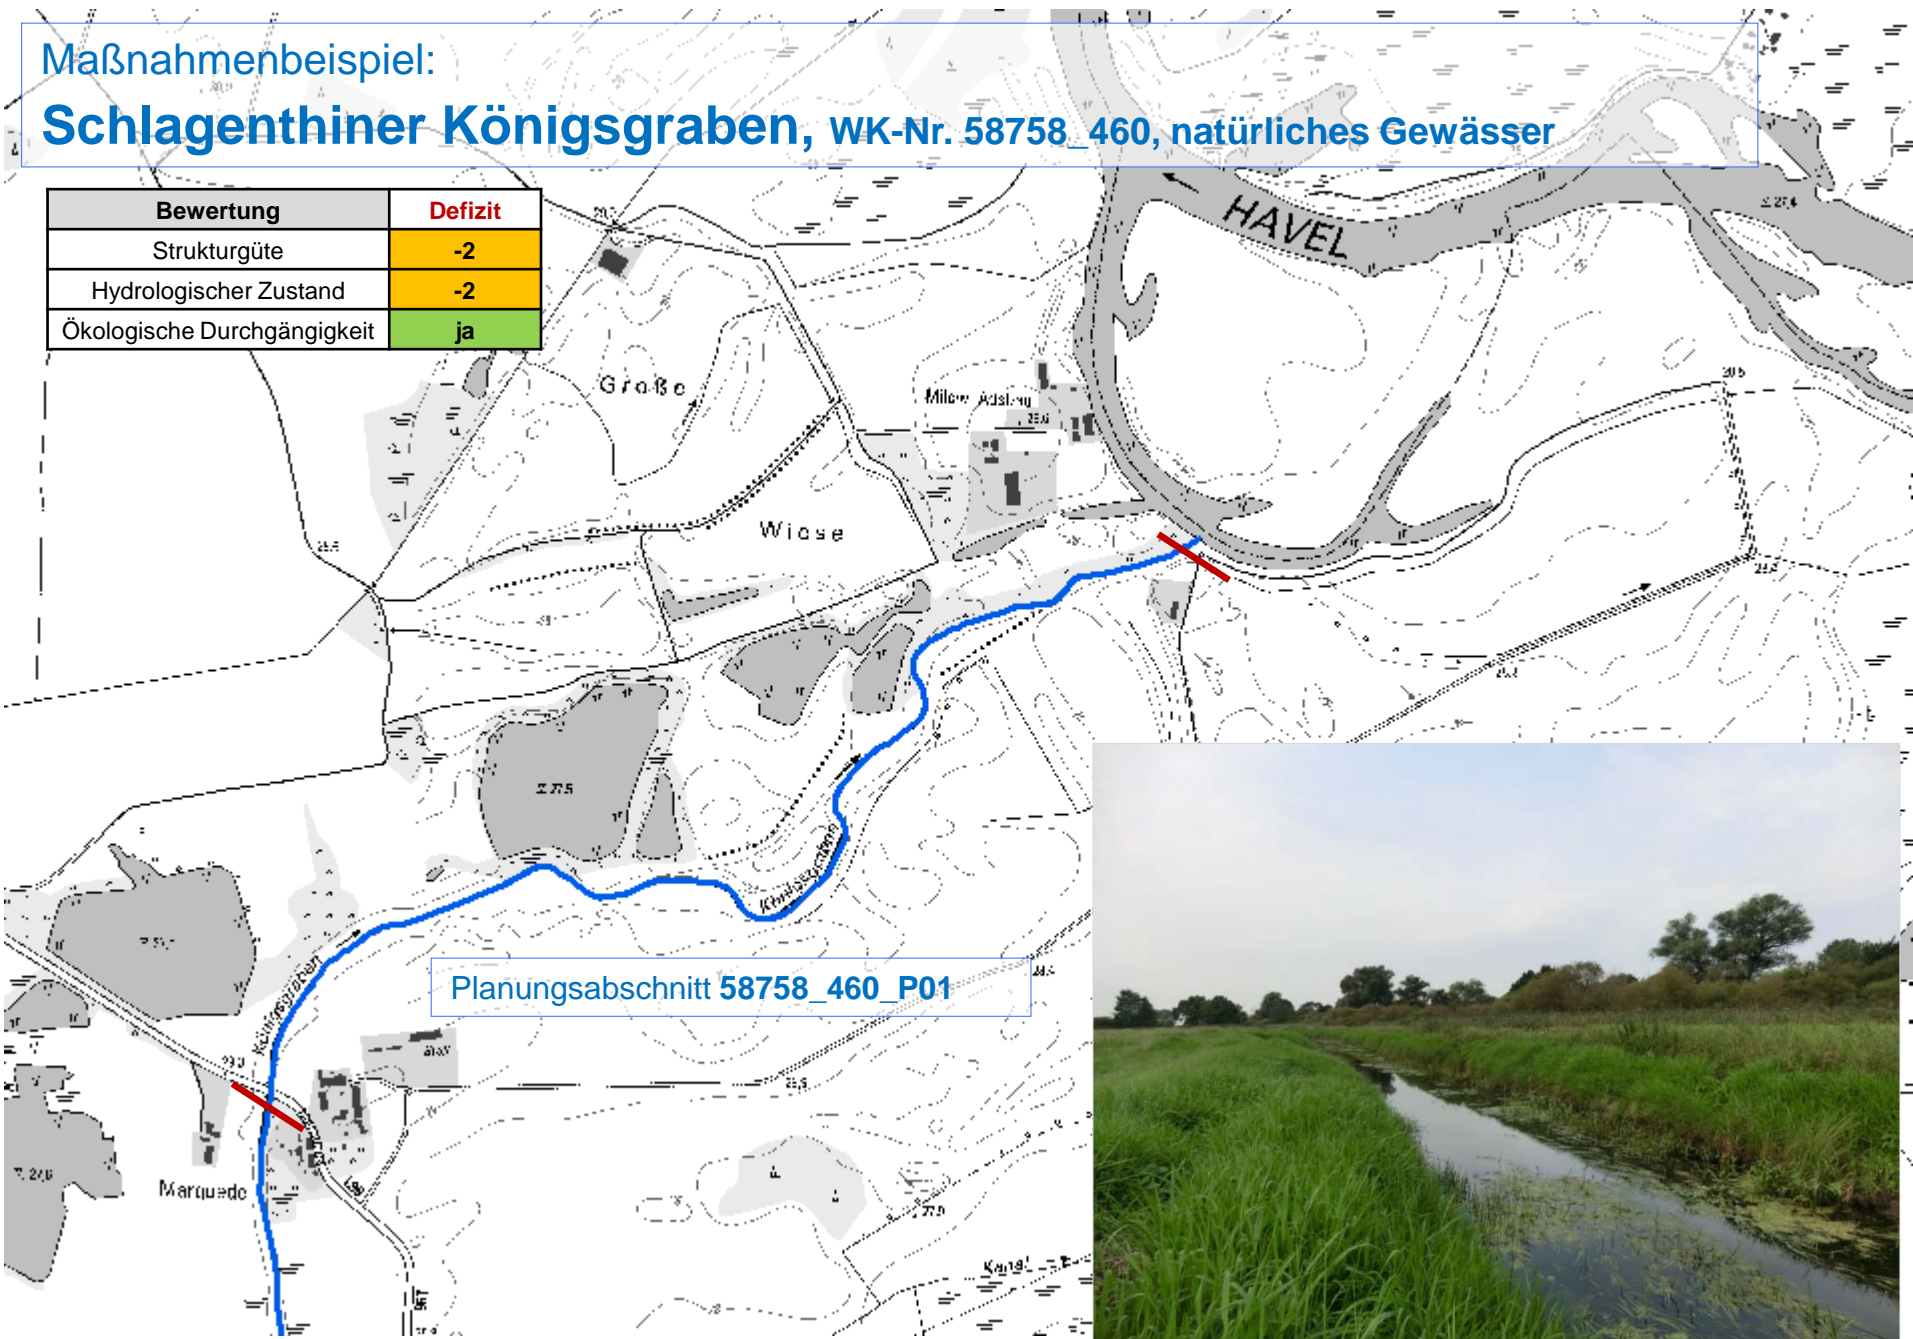
## Schlagenthiner Königsgraben, WK-Nr. 58758\_460, natürliches Gewässer

Bewertung	Defizit
Strukturgüte	-2
Hydrologischer Zustand	-2
Ökologische Durchgängigkeit	ja

Planungsabschnitt 58758\_460\_P01

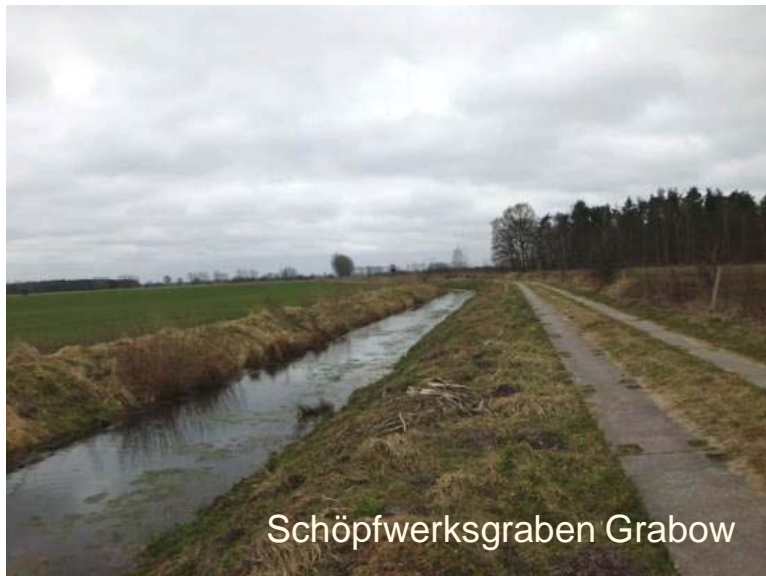
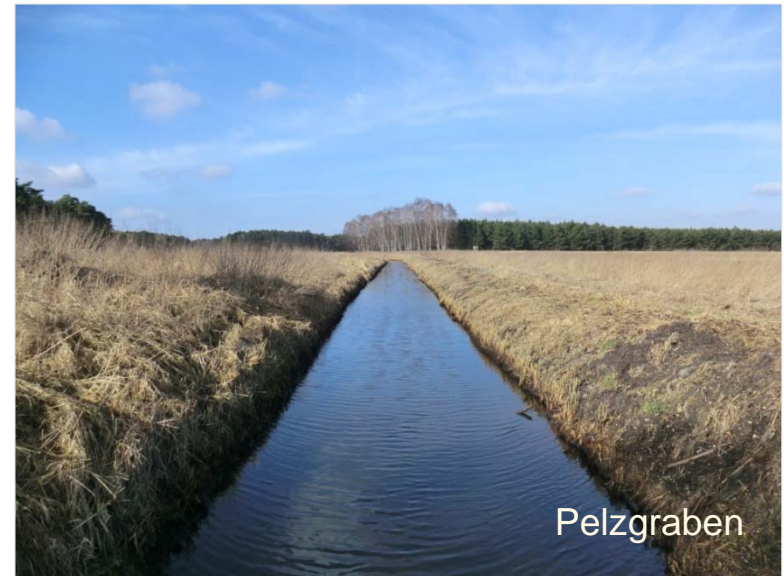
- überwiegend Gehölzpflanzungen und Gewässerrandstreifen zur Reduzierung der Nährstoffeinträge
- Sanierung bzw. Optimierung der Bauwerke
- Förderung der Strukturen durch Einbau von Strukturelementen

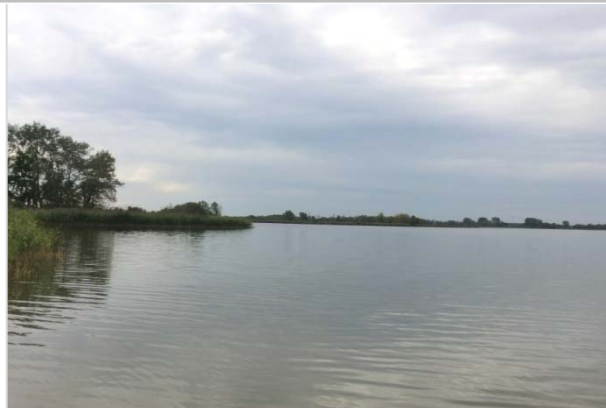
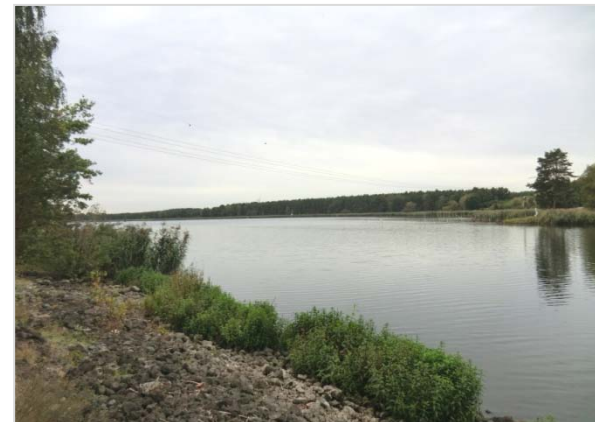
- beide Seen ist ein mäßiger ökologischer Zustand ausgewiesen → Konzeptionelle Maßnahme zur Ursachenuntersuchung, entsprechend dem Ergebnis Ableitung von Maßnahmen
- Tieckowsee ist gleichfalls ein mäßiger chemischer Zustand ausgewiesen → Konzeptionelle Maßnahme zu Ursachenuntersuchung, entsprechend dem Ergebnis Ableitung von Maßnahmen

PARAMETER	Pritzerber See	2009
Teilkomponete Makrophyten		4
Teilkomponete Diatomeen		3
Qualitätskomponente Makrophyten & Diatomeen		3
Qualitätskomponente Phytoplankton		
LAWA-Trophieindex (WRRL)		3
Phosphorkonzentration		3
<b>Ökologischer Zustand</b>		3
<b>Chemischer Zustand</b>		2
<b>Gesamtzustand</b>		3
