Gewässername	Kuhzer Seegraben		WK-Code	58144_287											
Planungsabschnitt Nr.	58144_287_01		Km von - bis	0-1,638											
Gewässerkategorie	Fließgewässer		verbal von - bis	Einlauf Fährsee bis oh Hertha See											
Lage des Planungsabschnitts			Typischer Aspekt												
Kategorie ²⁾	künstlich		LAWA-Typ ²⁾	-											
Kategorie (val.)	künstlich		LAWA-Typ (val.)	-											
Bestand	aktuelle Erhebungen						Erhebungen des LUGV								
	<i>Gewässerstruktur</i>				<i>Ökol. Durchgängigkeit</i>	<i>Hydrol. Zu-stand</i>	<i>Biol. Zustand</i>			<i>Allg. phys.-chem. Zustand</i>	<i>spez. chem. Zustand ²⁾</i>	<i>chem. Zustand ²⁾</i>	<i>Ök. Zustand/ Potenzial ²⁾</i>	<i>Ziel-erreichung Ökologie ²⁾</i>	<i>Ziel-erreichung Chemie ²⁾</i>
	<i>Land</i>	<i>Ufer</i>	<i>Sohle</i>	<i>gesamt</i>			<i>MP/Di</i>	<i>MZB</i>	<i>Fi</i>						
	1	2	2	2	nein	U	U	U	U	2	2	2			
Defizit	+1	0	0	0	-2	U	U	U	U	0	0	0	unwahrsch	wahrsch.

Gewässername	Kuhzer Seegraben		WK-Code	58144_289											
Planungsabschnitt Nr.	58144_289_01		Km von - bis	4,65-5,623											
Gewässerkategorie	Fließgewässer		verbal von - bis	oh Petznicksee bis Waldbeginn oberhalb Ortslage Petznick											
Lage des Planungsabschnitts			T

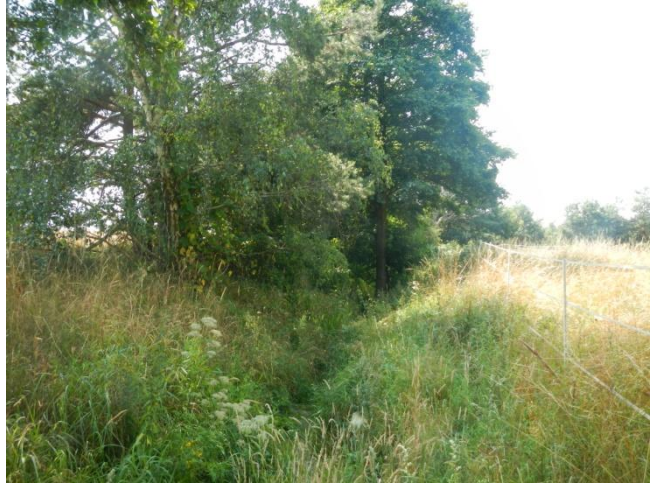
Defizit	-1	-3	-2	-2	-1	U	U	U	U	0	0	-1	unklar	unklar	
Beschreibung	<ul style="list-style-type: none"> - Begradigter, eingetiefter Verlauf durch die Ortslage Petznick mit abschnittsweiser Verrohrung von rd. 170 m Länge - Ausprägung naturnaher Sohl-, Lauf- und Uferstrukturen fehlt - oh Verrohrung Zulauf aus Kleingewässer - Im Sommer zeitweise trocken fallend, im Winter nur geringe Wasserführung - Der Gewässerunterhaltungsplan sieht über den nahezu gesamten Planungsabschnitt eine einseitige Böschungsmahd mit dem Schlegelmäher und eine Sohlkrautung mit dem Mähkorb vor - Der Planungsabschnitt liegt außerhalb von Natura 2000-Gebieten 														
Defizite NATURA 2000															
Belastungen/ Bemerkungen	<ul style="list-style-type: none"> - Ökologische Durchgängigkeit der Sohgleite für MZB zeitweise durchwanderbar (B10), aufgrund Verschluss ist die Stauanlage nicht bewertbar (B012) - Da Maßnahmenprogramm nennt Belastung durch morphologische Veränderung und Abflussregulierung

Entwicklungsziele/ -Strategien	<i>Durchgängigkeit</i>	-
	<i>Gewässerstruktur</i>	-
	<i>Wasserhaushalt</i>	- Wasserrückhalt
	<i>Biologie, Chemie</i>	-
	NATURA 2000	-
Entwicklungs- beschränkungen/ Restriktionen		<ul style="list-style-type: none"> - Kurzfristig: - Mittelfristig: - Langfristig: Ortslage Petznick
Einstufung Wasserkörper		- künstlich
Schutzgut (bei erheblich veränderten/ künstl. WK)		- Oberhalb liegende Seenkette mit Kuhzer See
Begründung für Ausweisung als erheblich verändert/ künstlich		- Historische Karten geben keinen Hinweis auf Fließgewässer
Bewirtschaftungsziel (WK)		<ul style="list-style-type: none"> - Gutes ökologisches Potenzial - Guter chemischer Zustand
Begründung für weniger strenges Bewirtschaftungsziel		-
