Abschnittsblätter (Seen)

Gewässername	Gleuensee	WK-Code	800015814699
Planungsabschnitt	800015814699_01	Segment-Nr.	1 bis 31 & 37 bis 57
Gewässerkategorie	Standgewässer	typischer Aspekt

Gewässername	Gleuensee	WK-Code	800015814699
Planungsabschnitt	800015814699_02	Segment-Nr.	32 bis 36
Gewässerkategorie	Standgewässer	typischer Aspekt

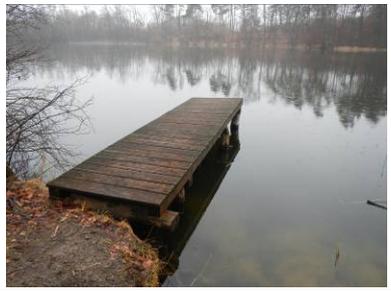
Kategorie (Bestandsaufnahme)	NWB		
Kategorie (validiert)	NWB		
LAWA-Typ (Bestandsaufnahme)	k.A.		
LAWA-Typ (validiert)	k.A.		
Typische Belastungen (Plan.abschn.)	Einzelne Bootsstege

Ziel	Sicherung des guten hydromorphologischen Zustandes
Strategie	Schutz der land- und wasserseitigen Uferzone vor Verschlechterung

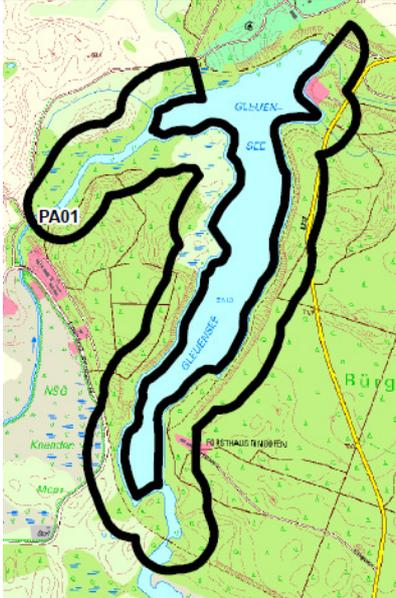
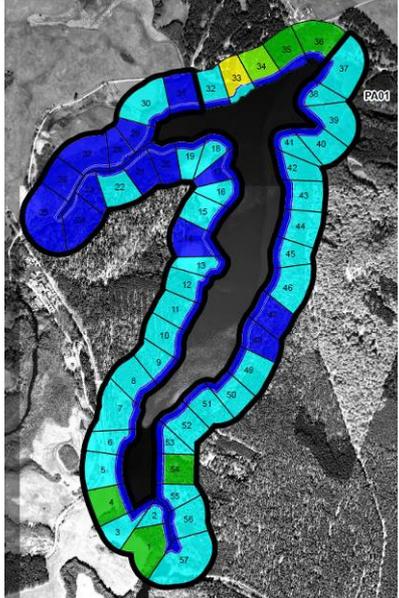
Lage des Planungsabschnitts	Planungsabschnitt mit Beeinträchtigungsindex HMS-Verfahren (Issg)

Hydromorphologische Qualitätskomponenten		
	Morphologie	Wasserhaushalt
Bewertung/ Beschreibung	<ul style="list-style-type: none"> Tiefenvariation: keine Angabe möglich Menge, Struktur und Substrat des Gewässerbodens: keine Angabe möglich Struktur der Uferzone: Geschiebeufer <p>Gesamtbewertung (Mittelwert): 1,23</p> <p>Epilitoral (landseitige Uferzone): Strukturwerte nach HMS-Index (Mittelwert): 1,68 Strukturwertestufe (WRRL): 2</p> <ul style="list-style-type: none"> Nutzungen: Forst Vegetation: Kiefernwald, Laubmischwald <p>Eulitoral (Wasserwechselzone): Strukturwerte nach HMS-Index (Mittelwert): 1,00 Strukturwertestufe (WRRL): 1</p> <ul style="list-style-type: none"> Nutzungen: einzelne Bootsstege Vegetation: Röhrichte, Riede, Ufergehölze <p>Sublitoral (überschwemmte Uferzone): Strukturwerte nach HMS-Index (Mittelwert): 1,00 Strukturwertestufe (WRRL): 1</p> <ul style="list-style-type: none"> Nutzungen: keine, einzelne Stege Vegetation: Röhrichte, keine 	<ul style="list-style-type: none"> Wasserstandsdynamik: Abnahme des Wasserstands von 1882 (Daten der Preußischen Geol. Karte) bis 2005 (Daten der aktuellen Topographischen Karte) um ca. 40 cm Wassererneuerungszeit: ca. 60 – 90 Tage Verbindung zum Grundwasserkörper: gegeben

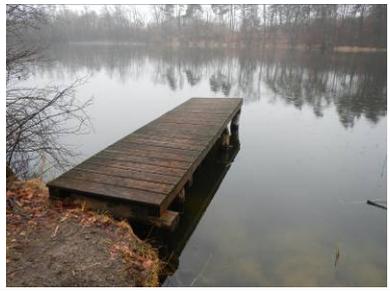
Kategorie (Bestandsaufnahme)	NWB		
Kategorie (validiert)	NWB		
LAWA-Typ (Bestandsaufnahme)	k.A.		
LAWA-Typ (validiert)	k.A.		
Typische Belastungen (Plan.abschn.)	Steganlagen, alter Fähranleger mit betonierter Uferkante

Ziel	Sicherung des guten hydromorphologischen Zustandes
Strategie	Schutz der land- und wasserseitigen Uferzone vor Verschlechterung
