Abschnittsblätter (Seen)

Gewässername	Kölpinsee	WK-Code	800015814119
Planungsabschnitt	800015814119_01	Segment-Nr.	1 bis 22 & 72 bis 110
Gewässerkategorie	Standgewässer	typischer Aspekt

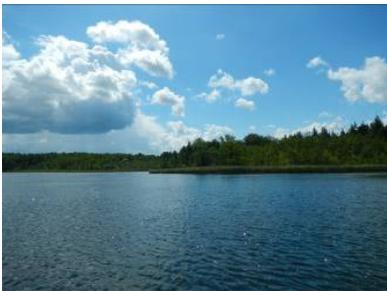
Kategorie (Bestandsaufnahme)	NWB		
Kategorie (validiert)	NWB		
LAWA-Typ (Bestandsaufnahme)	14		
LAWA-Typ (validiert)	Typ 14 - kalkreicher, ungeschichteter Flachlandsee mit relativ kleinem Einzugsgebiet		
Typische Belastungen (Plan.abschn.)	Eine Badestelle mit Steg, unbefestigte Wege und Weideland im Umland

Ziel	Herstellung des guten ökologischen Zustandes durch: Verbesserung des anthropogen beeinträchtigten Wasserhaushaltes Vermeidung zusätzlicher stofflicher Belastungen aus der landseitigen Uferzone Sicherung der naturnahen Uferstrukturen
Strategie	Prüfung der Möglichkeiten und Realisierung eines naturnahen Waldumbaus der landseitigen Uferzone

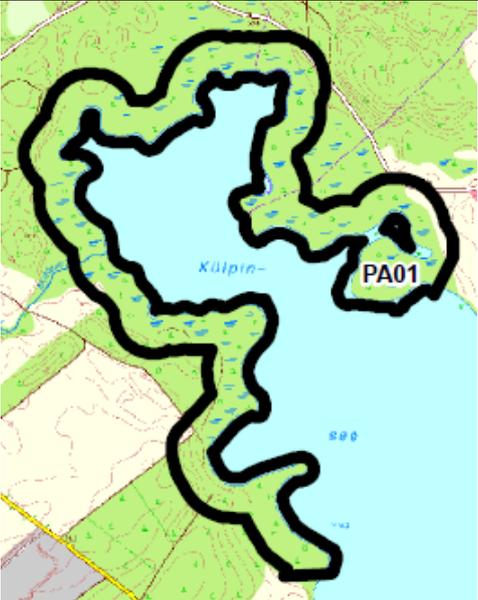
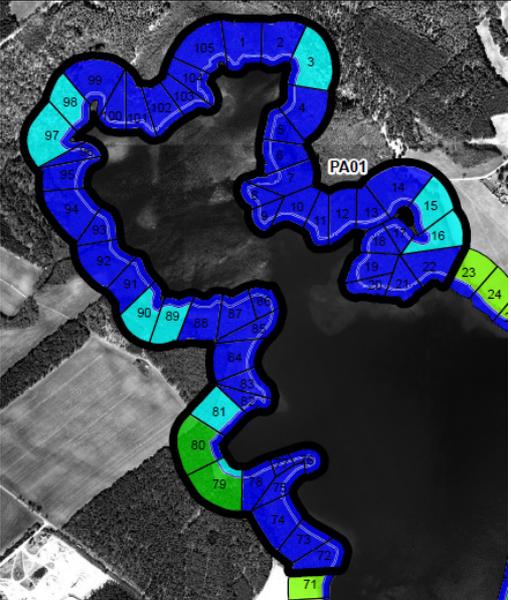
Lage des Planungsabschnitts	Planungsabschnitt mit Beeinträchtigungsindex HMS-Verfahren (I _{SSG})

Hydromorphologische Qualitätskomponenten	
	Morphologie	Wasserhaushalt
Bewertung/ Beschreibung	<ul style="list-style-type: none"> Tiefenvariation: abwechselnd steil und flach, mitunter sehr flach abfallendes Litoral Menge, Struktur und Substrat des Gewässerbodens: keine Angabe möglich Struktur der Uferzone: Niederungsufer <p>Gesamtbewertung (Mittelwert): 1,07</p> <p>Epilitoral (landseitige Uferzone): Strukturwerte nach HMS-Index (Mittelwert): 1,18 Strukturwertestufe (WRRL): 1</p> <ul style="list-style-type: none"> Nutzungen: Forstwirtschaft, Intensivgrünland in größerer Entfernung Vegetation: überwiegend Bruch- und Feuchtwälder <p>Eulitoral (Wasserwechselzone): Strukturwerte nach HMS-Index (Mittelwert): 1,01 Strukturwertestufe (WRRL): 1</p> <ul style="list-style-type: none"> Nutzungen: Badestelle mit Steg Vegetation: gemischte Röhrichtbestände <p>Sublitoral (überschwemmte Uferzone): Strukturwerte nach HMS-Index (Mittelwert): 1,01 Strukturwertestufe (WRRL): 1</p> <ul style="list-style-type: none"> Nutzungen: fischereiwirtschaftliche Nutzung (Reusen), wenige Badegäste und Angler Vegetation: 3 Transekte zur Makrophytenkartierung, Bewertung nach WRRL 2 & 2*3 	<ul style="list-style-type: none"> Wasserstandsdynamik: Abnahme des Wasserstands von 1882 (Daten aus Preußischer Geologischer Karte) bis 2005 (Daten der aktuellen Topographischen Karte) um ca. 50 cm <p>See ist staubeeinflusst, Seepiegel (Pegel Milmersdorf) schwankte in der Zeitreihe 1997-2012 um max. 54 cm → wird als „hoch“ bewertet (da max. Amplitude ≥ 50 cm)</p> <ul style="list-style-type: none"> Wassererneuerungszeit: ca. 6,9 Jahre bzw. 2548 Tage Verbindung zum Grundwasserkörper: ist gegeben

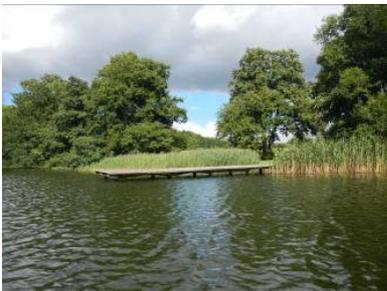
Gewässername	Kölpinsee		WK-Code	800015814119
Planungsabschnitt	800015814119_02		Segment-Nr.	23 bis 50
Gewässerkategorie	Standgewässer		typischer Aspekt

Kategorie (Bestandsaufnahme)	NWB			
Kategorie (validiert)	NWB			
LAWA-Typ (Bestandsaufnahme)	14			
LAWA-Typ (validiert)	Typ 14 - kalkreicher, ungeschichteter Flachlandsee mit relativ kleinem Einzugsgebiet			
Typische Belastungen (Plan.abschn.)	Stege und Badestelle in Sub- und Eulitoral, Intensivgrünlandnutzung im Epilitoral

Ziel	Herstellung des guten ökologischen Zustandes durch: Verbesserung des anthropogen beeinträchtigten Wasserhaushaltes Reduzierung der stofflichen Belastung aus der Uferzone
Strategie	Prüfung der Möglichkeiten und Realisierung eines naturnahen Waldumbaus der landseitigen Uferzone

<p>Prüfung der Möglichkeiten und Realisierung der Extensivierung der landwirtschaftlichen Nutzung der landseitigen Uferzone durch Ausgleichszahlungen oder Flächenankauf, Anlage von Gewässerrandstreifen</p> <p>Prüfung des Maßes der Belastung der Einleitungen und von Möglichkeiten der Reduzierung möglicher Belastungen sowie Umsetzung von Maßnahmen</p>
--	---

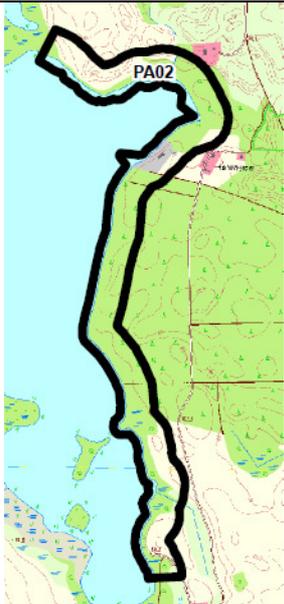
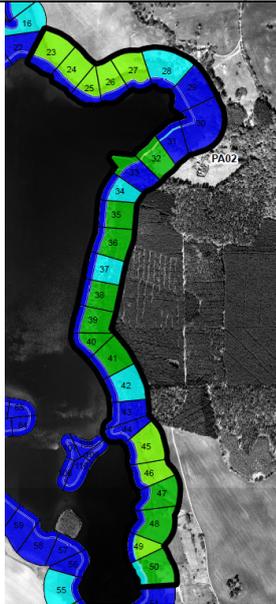
Lage des Planungsabschnitts	Planungsabschnitt mit Beeinträchtigungsindex HMS-Verfahren (I _{ssg})

Hydromorphologische Qualitätskomponenten	
	Morphologie	Wasserhaushalt
Bewertung/ Beschreibung	<ul style="list-style-type: none"> Tiefenvariation: überwiegend relativ steil abfallendes Litoral Menge, Struktur und Substrat des Gewässerbodens: keine Angabe möglich Struktur der Uferzone: Niederungsufer <p>Gesamtbewertung (Mittelwert): 1,46</p> <p>Epilitoral (landseitige Uferzone): Strukturgröße nach HMS-Index (Mittelwert): 2,09 Strukturgrütestufe (WRRL): 2</p> <ul style="list-style-type: none"> Nutzungen: Intensivgrünland Vegetation: Bruch- und Feuchtwälder, Kiefernforste <p>Eulitoral (Wasserwechselzone): Strukturgröße nach HMS-Index (Mittelwert): 1,16 Strukturgrütestufe (WRRL): 1</p> <ul style="list-style-type: none"> Nutzungen: Seezugänge, Badestelle und Stege Vegetation: gemischtes Röhricht <p>Sublitoral (überschwemmte Uferzone): Strukturgröße nach HMS-Index (Mittelwert): 1,14 Strukturgrütestufe (WRRL): 1</p> <ul style="list-style-type: none"> Nutzungen: Stege und Badegäste Vegetation: 2 Transekte zur Makrophytenkartierung, Bewertung nach WRRL 2 & 3 	<ul style="list-style-type: none"> Wasserstandsdynamik: Abnahme des Wasserstands von 1882 (Daten aus Preußischer Geologischer Karte) bis 2005 (Daten der aktuellen Topographischen Karte) um ca. 50 cm See ist staubeeinflusst, Seepiegel (Pegel Milmersdorf) schwankte in der Zeitreihe 1997-2012 um max. 54 cm → wird als „hoch“ bewertet (da max. Amplitude ≥ 50 cm) Wassererneuerungszeit: ca. 6,9 Jahre bzw. 2548 Tage Verbindung zum Grundwasserkörper: ist gegeben

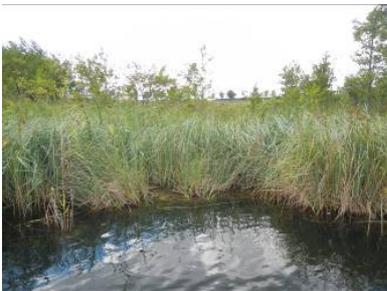
Gewässername	Kölpinsee	WK-Code	800015814119
Planungsabschnitt	800015814119_03	Segment-Nr.	51 bis 67
Gewässerkategorie	Standgewässer	typischer Aspekt

Kategorie (Bestandsaufnahme)	NWB		
Kategorie (validiert)	NWB		
LAWA-Typ (Bestandsaufnahme)	14		
LAWA-Typ (validiert)	Typ 14 - kalkreicher, ungeschichteter Flachlandsee mit relativ kleinem Einzugsgebiet		
Typische Belastungen (Plan.abschn.)	Bootshaus mit Steg in Sub- und Eulitoral, Ackerflächen im Epilitoral

Ziel	Herstellung des guten ökologischen Zustandes durch: Verbesserung des anthropogen beeinträchtigten Wasserhaushaltes Reduzierung der stofflichen Belastung aus der Uferzone
Strategie	Prüfung der Möglichkeiten und Realisierung der Extensivierung der landwirtschaftlichen Nutzung der landseitigen Uferzone durch Ausgleichszahlungen oder Flächenankauf, Anlage von Gewässerrandstreifen Prüfung des Maßes der Belastung der Einleitungen und von Möglichkeiten der Reduzierung möglicher Belastungen sowie Umsetzung von Maßnahmen

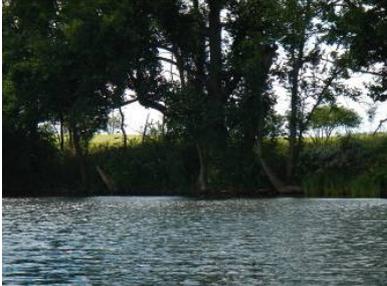
Gewässername	Kölpinsee		WK-Code	800015814119
Planungsabschnitt	800015814119_04		Segment-Nr.	68 bis 71
Gewässerkategorie	Standgewässer		typischer Aspekt

Kategorie (Bestandsaufnahme)	NWB			
Kategorie (validiert)	NWB			
LAWA-Typ (Bestandsaufnahme)	14			
LAWA-Typ (validiert)	Typ 14 - kalkreicher, ungeschichteter Flachlandsee mit relativ kleinem Einzugsgebiet			
Typische Belastungen (Plan.abschn.)	Intensive Landwirtschaft im Epilitoral

Ziel	Herstellung des guten ökologischen Zustandes durch: Verbesserung des anthropogen beeinträchtigten Wasserhaushaltes Reduzierung der stofflichen Belastung aus der Uferzone
Strategie	Prüfung der Möglichkeiten und Realisierung der Extensivierung der landwirtschaftlichen Nutzung der landseitigen Uferzone durch Ausgleichszahlungen oder Flächenankauf, Anlage von Gewässerrandstreifen
