Abschnittsblätter (Seen)

Gewässername	Krempsee	WK-Code	800015814873
Planungsabschnitt	800015814873_01	Segment-Nr.	3 bis 15
Gewässerkategorie	Standgewässer	typischer Aspekt

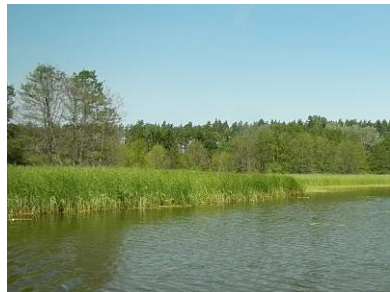
Kategorie (Bestandsaufnahme)	NWB		
Kategorie (validiert)	NWB		
LAWA-Typ (Bestandsaufnahme)	k.A.		
LAWA-Typ (validiert)	k.A.		
Typische Belastungen (Plan.abschn.)	einzelne Stege

Hydromorphologische Qualitätskomponenten		
	Morphologie	Wasserhaushalt
Bewertung/ Beschreibung	<ul style="list-style-type: none"> • Tiefenvariation: keine Angabe möglich • Menge, Struktur und Substrat des Gewässerbodens: keine Angabe möglich • Struktur der Uferzone: überwiegend Geschiebeufer. <p>Gesamtbewertung (Mittelwert): 1,27</p> <p>Epilitoral (landseitige Uferzone): Strukturwerte nach HMS-Index (Mittelwert): 1,78 Strukturwertestufe (WRRL): 2</p> <ul style="list-style-type: none"> • Nutzungen: Forst, Grünland • Vegetation: Kiefernwald, Bruchwald, Grünlandbrache, Intensivgrünland <p>Eulitoral (Wasserwechselzone): Strukturwerte nach HMS-Index (Mittelwert): 1,02 Strukturwertestufe (WRRL): 1</p> <ul style="list-style-type: none"> • Nutzungen: keine, einzelne Stege • Vegetation: Schilfröhricht <p>Sublitoral (überschwemmte Uferzone): Strukturwerte nach HMS-Index (Mittelwert): 1,01 Strukturwertestufe (WRRL): 1</p> <ul style="list-style-type: none"> • Nutzungen: keine, einzelne Stege • Vegetation: Röhricht, Schwimmblattfluren 	<ul style="list-style-type: none"> • Wasserstandsdynamik: Abnahme des Wasserstands von 1882 (Daten der Preußischen Geol. Karte) bis 2005 (Daten der aktuellen Topographischen Karte) um ca. 170 cm • Wassererneuerungszeit: keine Angabe möglich • Verbindung zum Grundwasserkörper: gegeben

Ziel	Sicherung des guten hydromorphologischen Zustandes und Verbesserung des trophischen Zustandes
Strategie	Schutz der land- und wasserseitigen Uferzone vor Verschlechterung, Prüfung der Belastung aus dem Einzugsgebiet (ggf. Einzugsgebietssanierung)

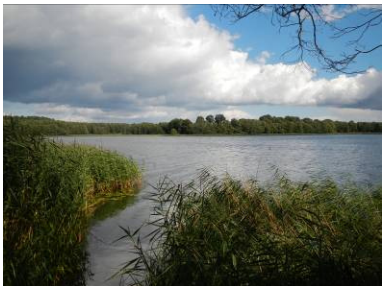
Gewässername	Krempsee	WK-Code	800015814873
Planungsabschnitt	800015814873_02	Segment-Nr.	16 bis 26
Gewässerkategorie	Standgewässer	typischer Aspekt

Kategorie (Bestandsaufnahme)	NWB		
Kategorie (validiert)	NWB		
LAWA-Typ (Bestandsaufnahme)	k.A.		
LAWA-Typ (validiert)	k.A.		
Typische Belastungen (Plan.abschn.)	stoffliche Belastung durch Intensivacker, Entwässerung Moorniederung

Hydromorphologische Qualitätskomponenten		
	Morphologie	Wasserhaushalt
Bewertung/ Beschreibung	<ul style="list-style-type: none"> • Tiefenvariation: keine Angabe möglich • Menge, Struktur und Substrat des Gewässerbodens: keine Angabe möglich • Struktur der Uferzone: überwiegend Geschiebeufer. <p>Gesamtbewertung (Mittelwert): 1,51</p> <p>Epilitoral (landseitige Uferzone): Strukturgröße nach HMS-Index (Mittelwert): 2,52 Strukturgrütestufe (WRRL): 3</p> <ul style="list-style-type: none"> • Nutzungen: Acker, Grünland • Vegetation: Intensivacker, Intensivgrünland <p>Eulitoral (Wasserwechselzone): Strukturgröße nach HMS-Index (Mittelwert): 1,00 Strukturgrütestufe (WRRL): 1</p> <ul style="list-style-type: none"> • Nutzungen: keine • Vegetation: Ufergehölze <p>Sublitoral (überschwemmte Uferzone): Strukturgröße nach HMS-Index (Mittelwert): 1,00 Strukturgrütestufe (WRRL): 1</p> <ul style="list-style-type: none"> • Nutzungen: keine • Vegetation: Röhricht, Schwimmblattfluren 	<ul style="list-style-type: none"> • Wasserstandsdynamik: Abnahme des Wasserstands von 1882 (Daten der Preußischen Geol. Karte) bis 2005 (Daten der aktuellen Topographischen Karte) um ca. 170 cm • Wassererneuerungszeit: keine Angabe möglich • Verbindung zum Grundwasserkörper: gegeben

Ziel	Sicherung des guten hydromorphologischen Zustandes und Verbesserung des trophischen Zustandes
Strategie	Schutz der land- und wasserseitigen Uferzone vor Verschlechterung, Prüfung der stofflichen Belastung aus dem Entwässerungsgraben, welcher die vermoorte Grünlandnische westl. des Sees entwässert, ggf. Wasser- und Nährstoffrückhalt innerhalb Moorniederung, Prüfung der Möglichkeiten und Realisierung der Extensivierung der landwirtschaftlichen Nutzung der landseitigen Uferzone, intensivere Prüfung auf Einleitung von Ackerdrainagen, Prüfung der Belastung aus dem Einzugsgebiet (ggf. Einzugsgebietssanierung)

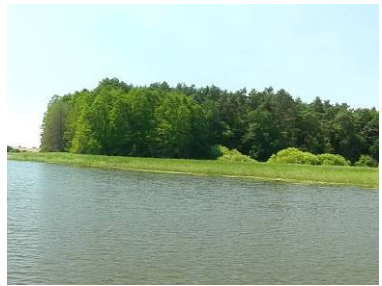
Gewässername	Krempsee	WK-Code	800015814873
Planungsabschnitt	800015814873_03	Segment-Nr.	27 bis 35
Gewässerkategorie	Standgewässer	typischer Aspekt

Kategorie (Bestandsaufnahme)	NWB		
Kategorie (validiert)	NWB		
LAWA-Typ (Bestandsaufnahme)	k.A.		
LAWA-Typ (validiert)	k.A.		
Typische Belastungen (Plan.abschn.)	stoffliche Belastung durch Intensivacker, einzelner Steg

Hydromorphologische Qualitätskomponenten	
	Morphologie	Wasserhaushalt
Bewertung/ Beschreibung	<ul style="list-style-type: none"> • Tiefenvariation: keine Angabe möglich • Menge, Struktur und Substrat des Gewässerbodens: keine Angabe möglich • Struktur der Uferzone: überwiegend Geschiebeufer. <p>Gesamtbewertung (Mittelwert): 1,31</p> <p>Epilitoral (landseitige Uferzone): Strukturgröße nach HMS-Index (Mittelwert): 1,90 Strukturgrütestufe (WRRL): 2</p> <ul style="list-style-type: none"> • Nutzungen: Acker, Siedlung, Forst • Vegetation: Intensivacker, Kiefernwald, Gärten <p>Eulitoral (Wasserwechselzone): Strukturgröße nach HMS-Index (Mittelwert): 1,03 Strukturgrütestufe (WRRL): 1</p> <ul style="list-style-type: none"> • Nutzungen: keine, einzelner Steg • Vegetation: Ufergehölze, Röhrichte <p>Sublitoral (überschwemmte Uferzone): Strukturgröße nach HMS-Index (Mittelwert): 1,01 Strukturgrütestufe (WRRL): 1</p> <ul style="list-style-type: none"> • Nutzungen: keine, einzelner Steg • Vegetation: Röhrichte 	<ul style="list-style-type: none"> • Wasserstandsdynamik: Abnahme des Wasserstands von 1882 (Daten der Preußischen Geol. Karte) bis 2005 (Daten der aktuellen Topographischen Karte) um ca. 170 cm • Wassererneuerungszeit: keine Angabe möglich • Verbindung zum Grundwasserkörper: gegeben

Ziel	Sicherung des guten hydromorphologischen Zustandes und Verbesserung des trophischen Zustandes
Strategie	Schutz der land- und wasserseitigen Uferzone vor Verschlechterung, Prüfung der Möglichkeiten und Realisierung der Extensivierung der landwirtschaftlichen Nutzung der landseitigen Uferzone, intensivere Prüfung auf Einleitung von Ackerdrainagen, Prüfung der Belastung aus dem Einzugsgebiet (ggf. Einzugsgebietssanierung)

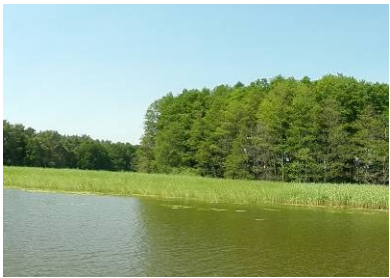
Gewässername	Krempsee	WK-Code	800015814873
Planungsabschnitt	800015814873_04	Segment-Nr.	36 bis 48 & 1 bis 2
Gewässerkategorie	Standgewässer	typischer Aspekt

Kategorie (Bestandsaufnahme)	NWB		
Kategorie (validiert)	NWB		
LAWA-Typ (Bestandsaufnahme)	k.A.		
LAWA-Typ (validiert)	k.A.		
Typische Belastungen (Plan.abschn.)	stoffliche Belastung durch Intensivacker

Hydromorphologische Qualitätskomponenten	
	Morphologie	Wasserhaushalt
Bewertung/ Beschreibung	<ul style="list-style-type: none"> • Tiefenvariation: keine Angabe möglich • Menge, Struktur und Substrat des Gewässerbodens: keine Angabe möglich, • Struktur der Uferzone: überwiegend Geschiebeufer. <p>Gesamtbewertung (Mittelwert): 1,51</p> <p>Epilitoral (landseitige Uferzone): Strukturgüte nach HMS-Index (Mittelwert): 2,52 Strukturgütestufe (WRRL): 3</p> <ul style="list-style-type: none"> • Nutzungen: Acker • Vegetation: Intensivacker, Gehölzsaum <p>Eulitoral (Wasserwechselzone): Strukturgüte nach HMS-Index (Mittelwert): 1,00 Strukturgütestufe (WRRL): 1</p> <ul style="list-style-type: none"> • Nutzungen: keine • Vegetation: Ufergehölzsaum <p>Sublitoral (überschwemmte Uferzone): Strukturgüte nach HMS-Index (Mittelwert): 1,00 Strukturgütestufe (WRRL): 1</p> <ul style="list-style-type: none"> • Nutzungen: keine • Vegetation: Röhricht 	<ul style="list-style-type: none"> • Wasserstandsdynamik: Abnahme des Wasserstands von 1882 (Daten der Preußischen Geol. Karte) bis 2005 (Daten der aktuellen Topographischen Karte) um ca. 170 cm • Wassererneuerungszeit: keine Angabe möglich • Verbindung zum Grundwasserkörper: gegeben

Ziel	Sicherung des guten hydromorphologischen Zustandes und Verbesserung des trophischen Zustandes
Strategie	Schutz der land- und wasserseitigen Uferzone vor Verschlechterung, Prüfung der Möglichkeit und Realisierung der Extensivierung der landwirtschaftlichen Nutzung der landseitigen Uferzone, intensivere Prüfung auf Einleitung von Ackerdrainagen, Prüfung der Belastung aus dem Einzugsgebiet (ggf. Einzugsgebietssanierung)
