Abschnittsblätter (Seen)

| Gewässername | Großer Lychensee | WK-Code | 800015812799 |
| Planungsabschnitt | 800015812799_01 | Segment-Nr. | 1 bis 16 & 66 bis 126 |

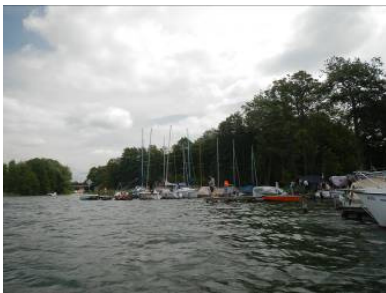
| Typische Belastungen (Plan.abschn.) | Wenige Stege, teilweise mit Uferverbau (Langes Werder) in Sub- und Eulitoral, Einzelgebäude und Ferien-/Wochenendhaussiedlungen in Randlage des Epilitorals | | |
