Abschnittsblätter (Seen)

Gewässername	Oberpfuhl See		WK-Code	80001581259
Planungsabschnitt	80001581259_01		Segment-Nr.	1 bis 24
Gewässerkategorie	Standgewässer		typischer Aspekt

Gewässername	Oberpfuhl See		WK-Code	80001581259
Planungsabschnitt	80001581259_02		Segment-Nr.	25 bis 48
Gewässerkategorie	Standgewässer		typischer Aspekt

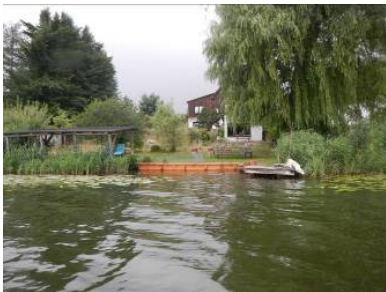
Kategorie (Bestandsaufnahme)	NWB			
Kategorie (validiert)	NWB			
LAWA-Typ (Bestandsaufnahme)	11			
LAWA-Typ (validiert)	Typ 11 - kalkreicher, ungeschichteter Flachlandsee mit relativ großem Einzugsgebiet und einer Verweilzeit >30d			
Typische Belastungen (Plan.abschn.)	Viele Seezugänge, Stege, Boote und Uferverbau auf großer Strecke (Faschinen, Betonmauern) in Sub- und Eulitoral, bebaute Flächen dörflicher Prägung (Lychen) und Schrebergarten-Kolonien sowie befestigte Verkehrswege (Landstraße) im Epilitoral

Ziel	<p>Herstellung des guten ökologischen Zustandes durch: Verbesserung des anthropogen beeinträchtigten Wasserhaushaltes (z.B. wird die Einhaltung eines Mindestwasserstandes für die am Ostufer (FFH-Gebiet) gelegenen Moore als wichtig erachtet) Vermeidung zusätzlicher stofflicher Belastungen aus der landseitigen Uferzone Verbesserung der anthropogen beeinträchtigten Uferstrukturen</p>
Strategie	<p>Verhinderung der weiteren Ausdehnung der bebauten Fläche über den Flächennutzungsplan Prüfung des Maßes der Belastung von Regenwassereinleitungen und von Möglichkeiten der Reduzierung möglicher Belastungen sowie Umsetzung von Maßnahmen Prüfung der Genehmigungen und der Notwendigkeit des Uferverbaus sowie Möglichkeiten und Realisierung des Rückbaus Prüfung der Genehmigungen und der Notwendigkeit von Steganlagen sowie Möglichkeiten und Realisierung des Umbaus oder Rückbaus</p>

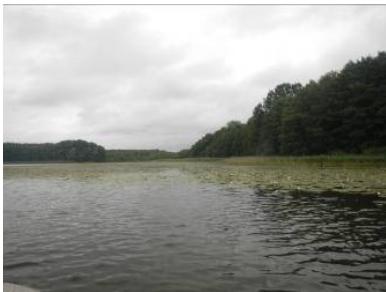
Kategorie (Bestandsaufnahme)	NWB			
Kategorie (validiert)	NWB			
LAWA-Typ (Bestandsaufnahme)	11			
LAWA-Typ (validiert)	Typ 11 - kalkreicher, ungeschichteter Flachlandsee mit relativ großem Einzugsgebiet und einer Verweilzeit >30d			
Typische Belastungen (Plan.abschn.)	Ein Seezugang und extensives Grünland im Umland

<p>durch:</p> <p>Verbesserung des anthropogen beeinträchtigten Wasserhaushaltes (z.B. wird die Einhaltung eines Mindestwasserstandes für die am Ostufer (FFH-Gebiet) gelegenen Moore als wichtig erachtet)</p> <p>Vermeidung zusätzlicher stofflicher Belastungen aus der landseitigen Uferzone</p> <p>Sicherung der naturnahen Uferstrukturen</p>
Strategie	Prüfung der Möglichkeiten und Realisierung eines naturnahen Waldumbaus der landseitigen Uferzone
