Abschnittsblätter (Seen)

Gewässername	Ziestsee	WK-Code	8000158121943
Planungsabschnitt	8000158121943_01	Segment-Nr.	1 bis 10 & 23 bis 34
Gewässerkategorie	Standgewässer	typischer Aspekt

Gewässername	Ziestsee	WK-Code	8000158121943
Planungsabschnitt	8000158121943_02	Segment-Nr.	11 bis 22
Gewässerkategorie	Standgewässer	typischer Aspekt

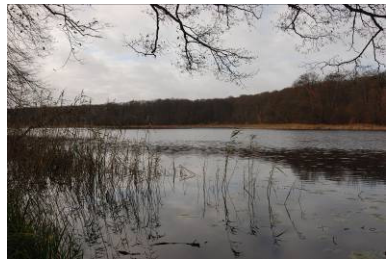
Hydromorphologische Qualitätskomponenten	
Bewertung/ Beschreibung	
	<p>Morphologie</p> <ul style="list-style-type: none"> • Tiefenvariation: keine Angabe möglich • Menge, Struktur und Substrat des Gewässerbodens: keine Angabe möglich • Struktur der Uferzone: überwiegend Geschiebeufer <p>Gesamtbewertung (Mittelwert): 1,27</p> <p>Epilitoral (landseitige Uferzone): Strukturwerte nach HMS-Index (Mittelwert): 1,25 Strukturwertestufe (WRRL): 1</p> <ul style="list-style-type: none"> • Nutzungen: Forst • Vegetation: Laubmischwald <p>Eulitoral (Wasserwechselzone): Strukturwerte nach HMS-Index (Mittelwert): 1,00 Strukturwertestufe (WRRL): 1</p> <ul style="list-style-type: none"> • Nutzungen: keine • Vegetation: Ufergehölze, Riede, Röhrichte <p>Sublitoral (überschwemmte Uferzone): Strukturwerte nach HMS-Index (Mittelwert): 1,57 Strukturwertestufe (WRRL): 2</p> <ul style="list-style-type: none"> • Nutzungen: keine • Vegetation: Röhricht, Schwimmblattdecken

Ziel	Sicherung des guten hydromorphologischen Zustandes, Verbesserung des Trophiestatus
Strategie	Schutz der land- und wasserseitigen Uferzone vor Verschlechterung, Prüfung der stofflichen Einträge (Kläranlage Funkenhagen/Thomsdorf) einmündendes Grabensystem am Ostufer

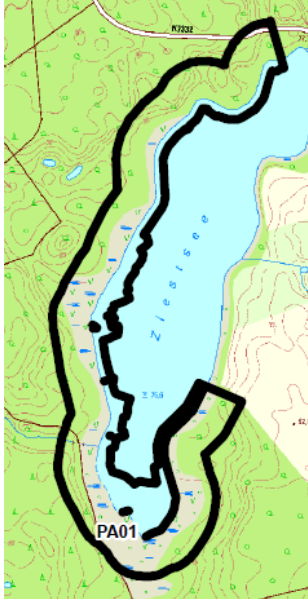
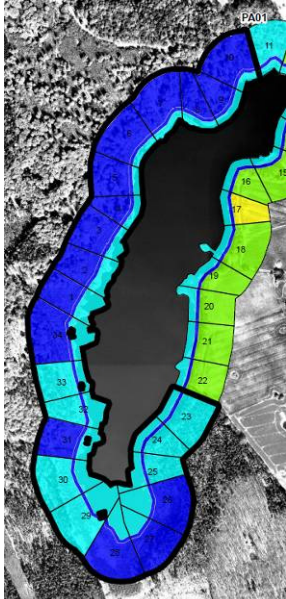
Lage des Planungsabschnitts	Planungsabschnitt mit Beeinträchtigungsindex HMS-Verfahren (I _{ssg})

<p>Wasserhaushalt</p> <ul style="list-style-type: none"> • Wasserstandsdynamik: Abnahme des Wasserstands von 1882 (Daten der Preußischen Geol. Karte) bis 2005 (Daten der aktuellen Topographischen Karte) um ca. 30 cm 2011/2012 Umgestaltung des Abflusses, damit im Mittel Pegelanstieg und Verringerung der Schwankungen (25 cm/a) → wird als „gering“ bewertet (da max. Amplitude < 50 cm) • Wassererneuerungszeit: keine Angabe möglich • Verbindung zum Grundwasserkörper: gegeben
Defizit	+1 U

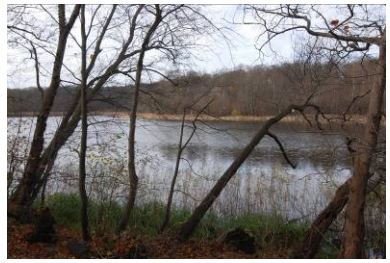
Hydromorphologische Qualitätskomponenten	
	Morphologie	Wasserhaushalt
Bewertung/ Beschreibung	<ul style="list-style-type: none"> Tiefenvariation: keine Angabe möglich Menge, Struktur und Substrat des Gewässerbodens: keine Angabe möglich Struktur der Uferzone: überwiegend Geschiebeufer <p>Gesamtbewertung (Mittelwert): 1,82</p> <p>Epilitoral (landseitige Uferzone): Strukturwerte nach HMS-Index (Mittelwert): 2,71 Strukturwertestufe (WRRL): 3</p> <ul style="list-style-type: none"> Nutzungen: Acker Vegetation: Ufergehölzstreifen, Intensivacker <p>Eulitoral (Wasserwechselzone): Strukturwerte nach HMS-Index (Mittelwert): 1,00 Strukturwertestufe (WRRL): 1</p> <ul style="list-style-type: none"> Nutzungen: keine Vegetation: Ufergehölz, Röhricht, Riede <p>Sublitoral (überschwemmte Uferzone): Strukturwerte nach HMS-Index (Mittelwert): 1,75 Strukturwertestufe (WRRL): 2</p> <ul style="list-style-type: none"> Nutzungen: keine Vegetation: Röhricht, Schwimmblattflur 	<ul style="list-style-type: none"> Wasserstandsdynamik: Abnahme des Wasserstands von 1882 (Daten der Preußischen Geol. Karte) bis 2005 (Daten der aktuellen Topographischen Karte) um ca. 30 cm 2011/2012 Umgestaltung des Abflusses, damit im Mittel Pegelanstieg und Verringerung der Schwankungen (25 cm/a) → wird als „gering“ bewertet (da max. Amplitude < 50 cm) Wassererneuerungszeit: keine Angabe möglich Verbindung zum Grundwasserkörper: gegeben

Ziel	Sicherung des guten hydromorphologischen Zustandes, Verbesserung des Trophiestatus
Strategie	Schutz der land- und wasserseitigen Uferzone vor Verschlechterung, Prüfung der stofflichen Einträge (Kläranlage Funkenhagen/Thomsdorf) einmündendes Grabensystem am Ostufer, Ackerflächen

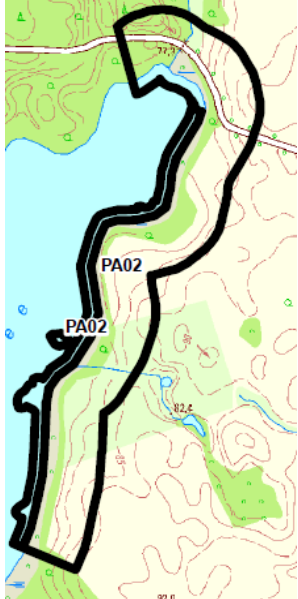
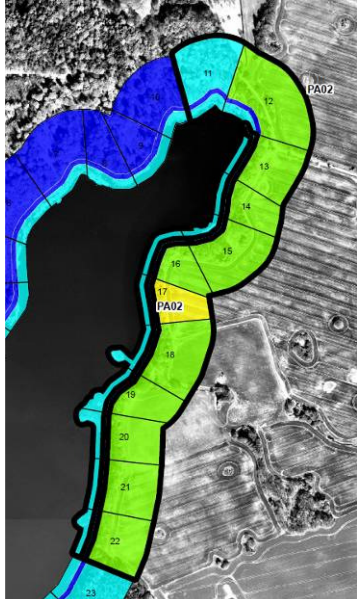
Lage des Planungsabschnitts	Planungsabschnitt mit Beeinträchtigungsindex HMS-Verfahren (I _{Ssg})

Defizit	0	U
