Gewässerentwicklungskonzept Großer Havelländischer Hauptkanal sowie Flügelgraben

im Auftrag des
Landesamtes für Umwelt, Gesundheit und
Verbraucherschutz Brandenburg

Defizite Teilgebiet GHHK 2

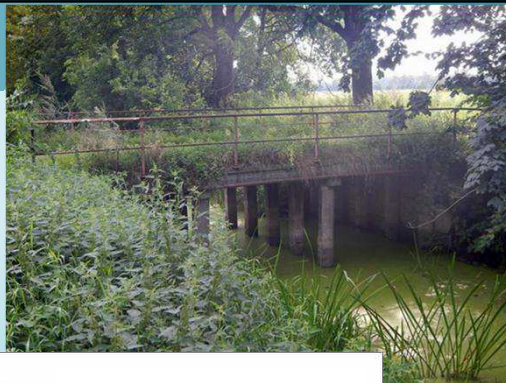
Durchgängigkeit	Zahl
durchgängig	92
eingeschränkt durchgängig	46
nicht durchgängig	75
unbewertet	154
Gesamt	367

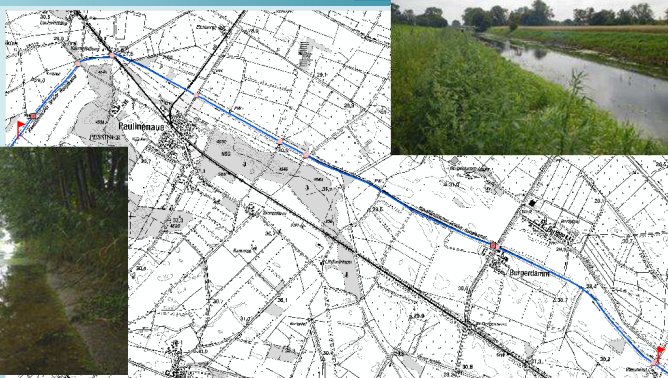
Abschnitt (km 42,1)

Abschnitt (km 32,6)

Abschnitt	Hydromorphologische Qualitätskomponente		
	Morphologie/Beschreibung	HZK	DGK
P04 30+061 bis 46+180, Zufluss Gänselakengraben östlich Ortslage Wagenitz bis Zufluss Dunkelforthgraben	GK 4, geradlinig verlaufendes, eingetieftes Gewässer im ausgebauten Trapezprofil, staureguliert, bis ca. Stat. 35+107 Ufersicherung durch Steinschüttungen, Substrate mineralisch mit org. Auflage; unbeschattete Ufer, nur von Stat. 31+707 bis 32+707 beidseitige Erlengalerie, kein Totholz, stark verkrautet, Umlandnutzung hauptsächlich Grünland, partiell Acker, punktuell Wald, streckenweise Feldwege parallel	5	7 Brücken, 2 Wehre (Wagenitz und Bergerdamm)
Defizit	-2	-3	nicht durchgängig

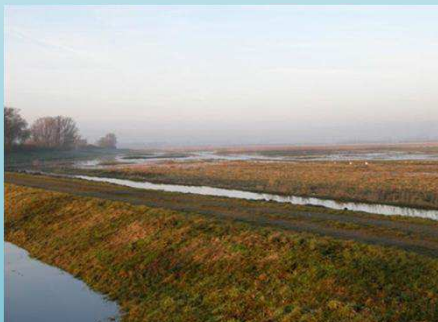
Die Grundlage für die Erarbeitung der Gefahren- und Risikokarten bildeten computergestützt erzeugte Überschwemmungsflächen und Wassertiefen von Hochwasserereignissen verschiedener Jährlichkeiten. Um die Plausibilität der Modellergebnisse vor Ort zu prüfen, wurden diese u. a. Vertreterinnen und Vertretern der betroffenen Landkreise, Gemeinden und Wasser- und Bodenverbände vorgelegt und mit ihnen beraten. Die Ergebnisse dieser Plausibilisierung sind in die endgültigen Karten eingeflossen.

Die Karten für das Teileinzugsgebiet der Havel wurden mittels länderübergreifender Berechnungen bzw. Auspiegelungen von Wasserständen erzeugt. Zur Darstellung der Ausbreitung von Flutereignissen sowie dazugehöriger Wassertiefen für die verschiedenen Abflussszenarien wurden sowohl hydronumerische Computermodelle als auch statistische Verfahren in Kombination mit Geoinformationssystemen genutzt. Die Modellergebnisse wurden an vergangenen Hochwasserereignissen geeicht und mit den Nachbarländern abgestimmt.
