Einführung ins Untersuchungsgebiet, Methodik und Untersuchungsergebnisse

Bürgerforum am 12.05.2015

**Teileinzugsgebiet „Lychener Gewässer“
(HvO Lychen)**

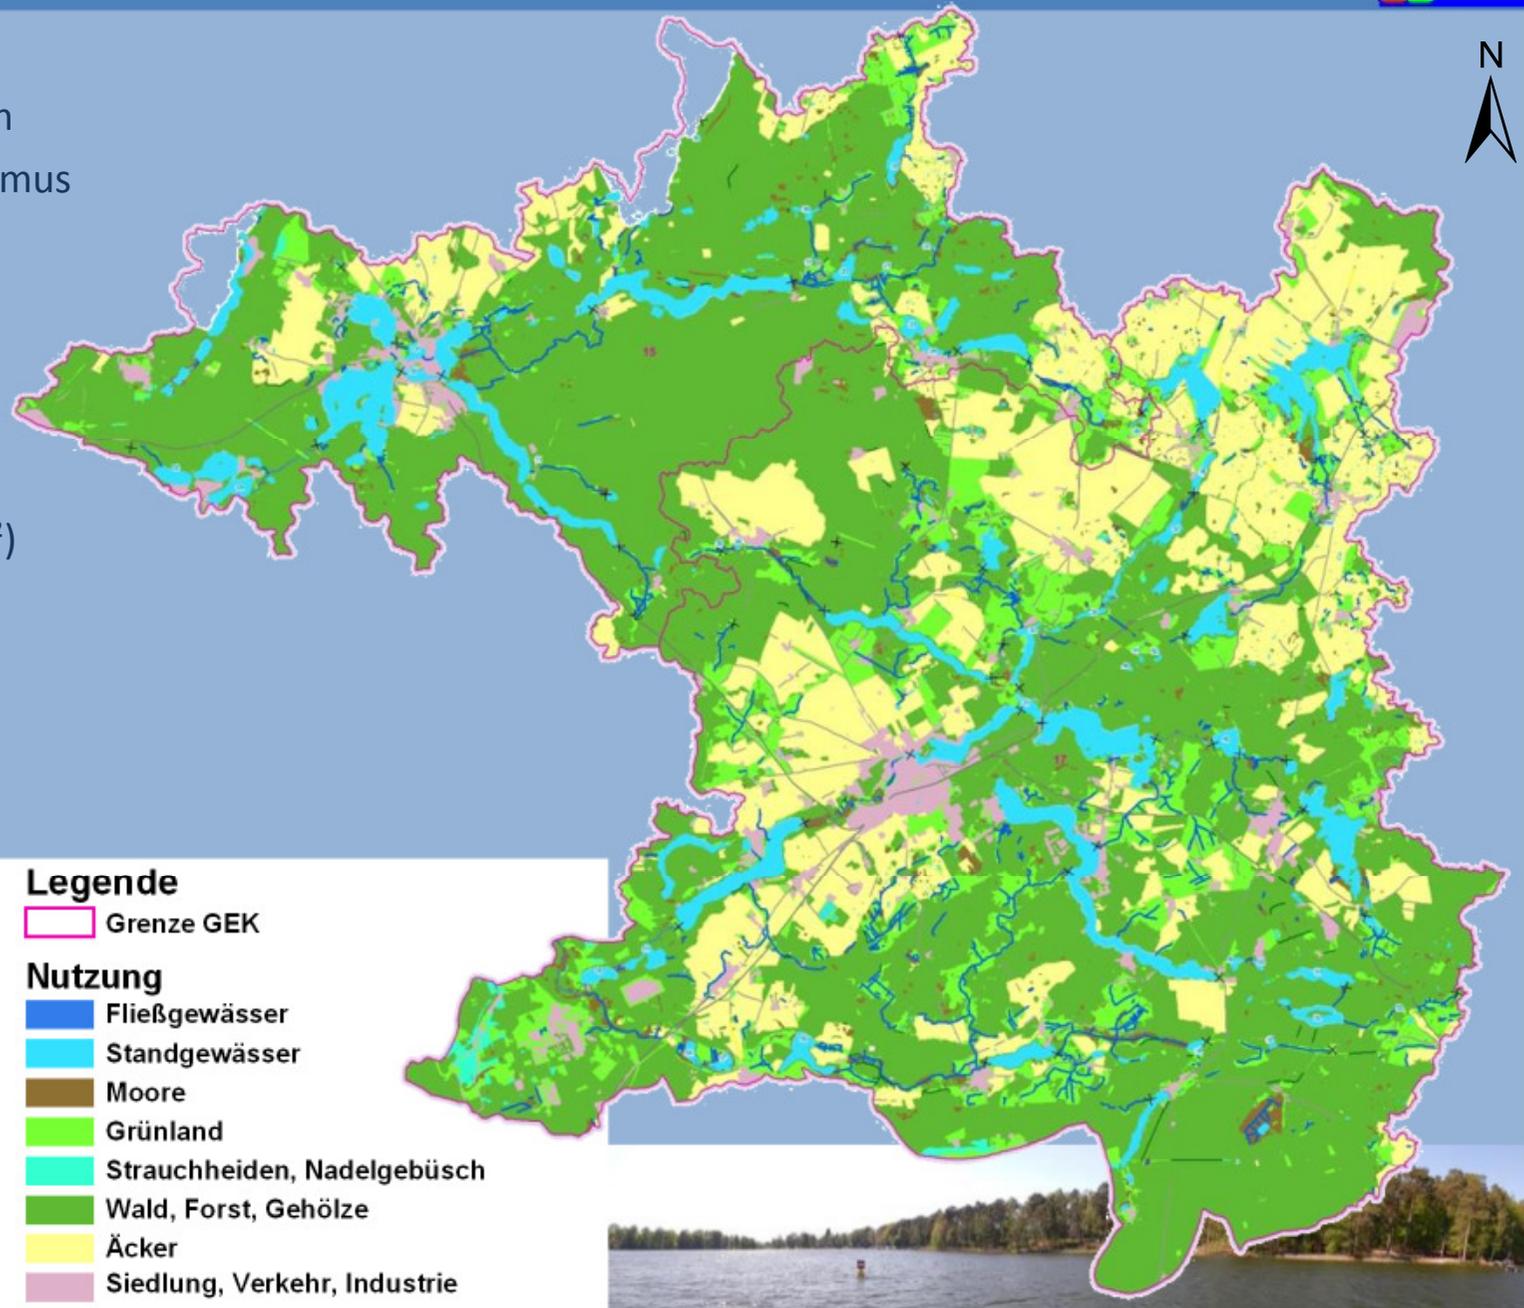
Legende

- Fließgewässer
- Standgewässer
- Moore
- Grünland
- Strauchheiden, Nadelgebüsch
- Wald, Forst, Gehölze
- Äcker
- Siedlung, Verkehr, Industrie

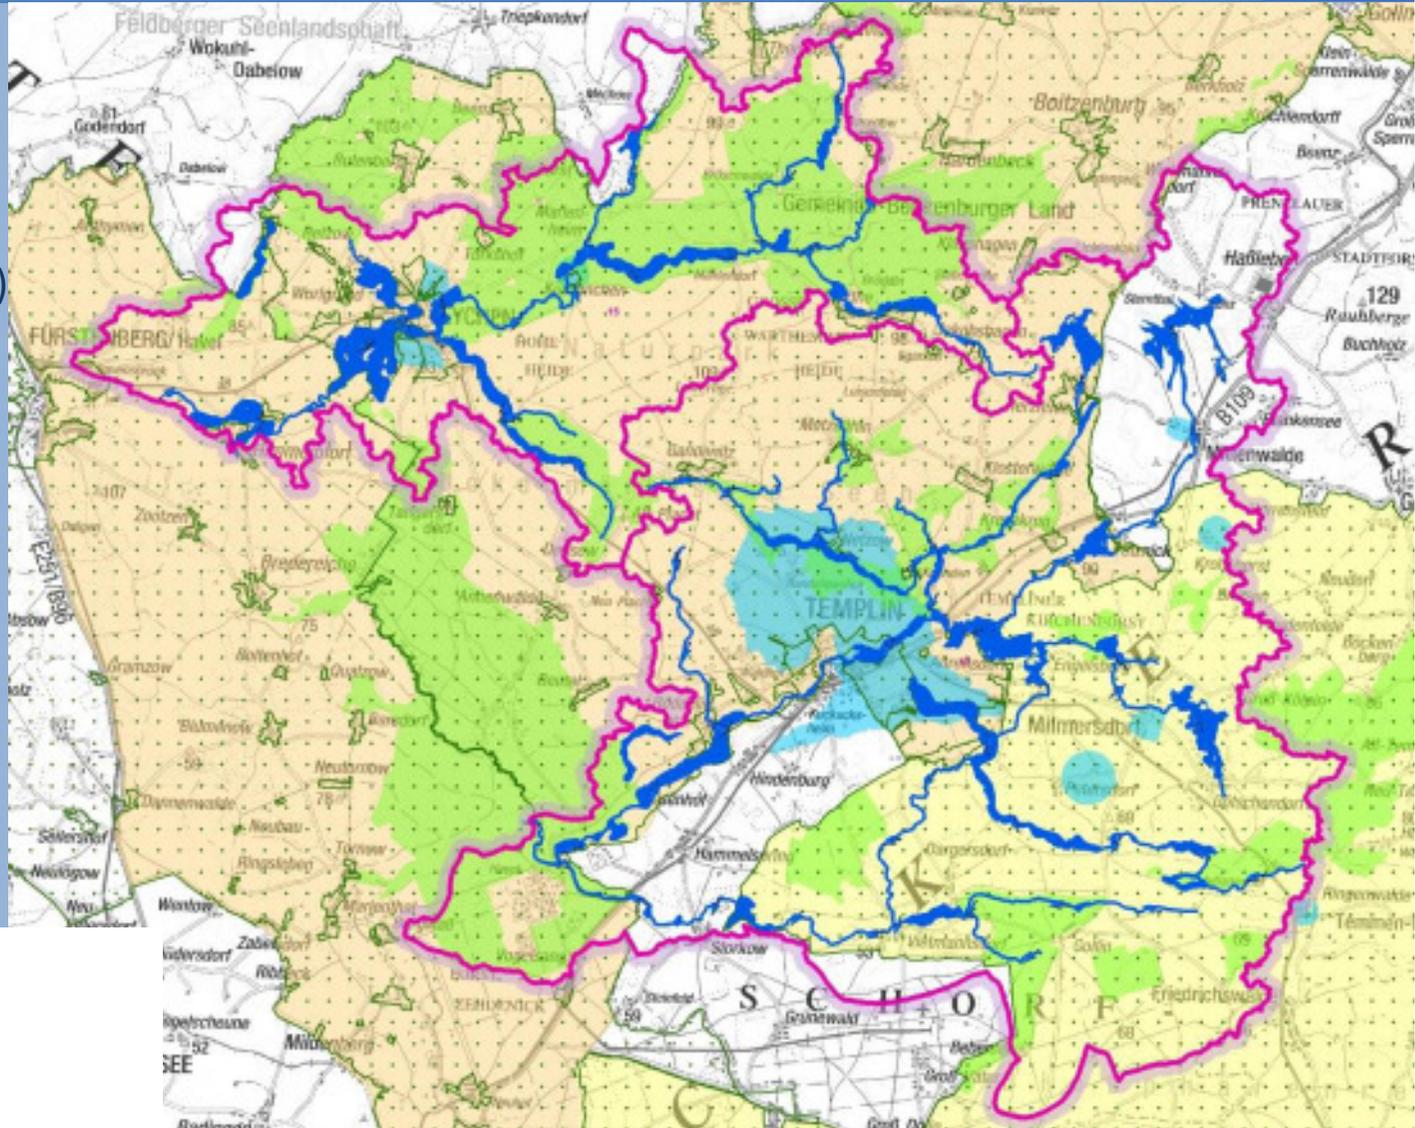
Nationale Schutzgebiete

- Naturschutzgebiete (26)
- Landschaftsschutzgebiete (4)
- Wasserschutzgebiete (9)
- Großschutzgebiete (2)

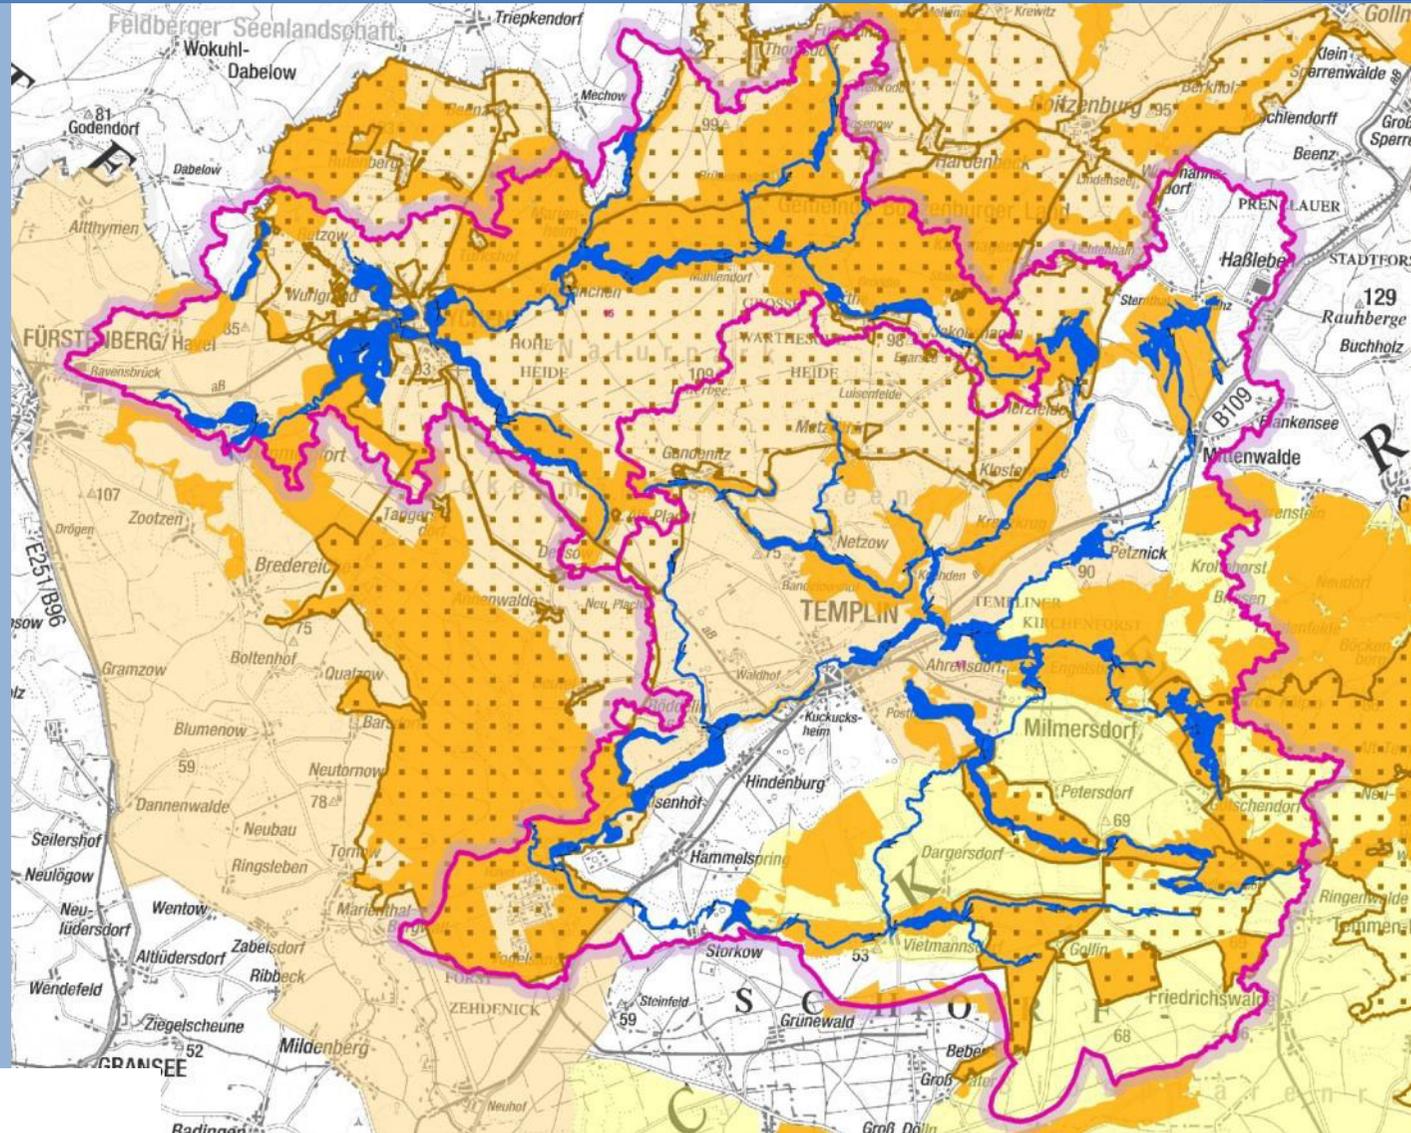
**Internationale
Schutzgebiete**
21 NATURA 2000-Gebiete

- FFH-Gebiet
- Europäisches Vogelschutzgebiet

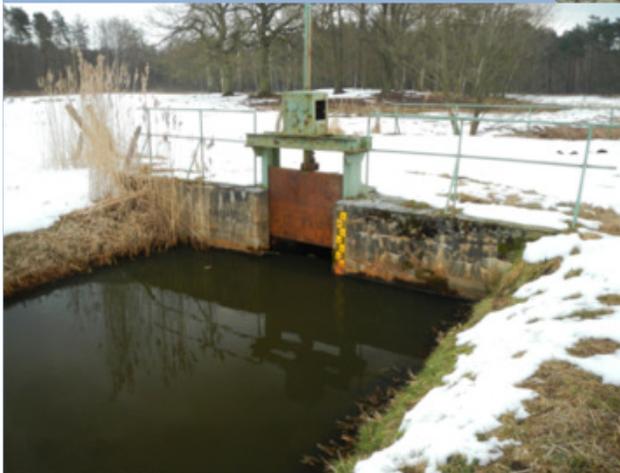
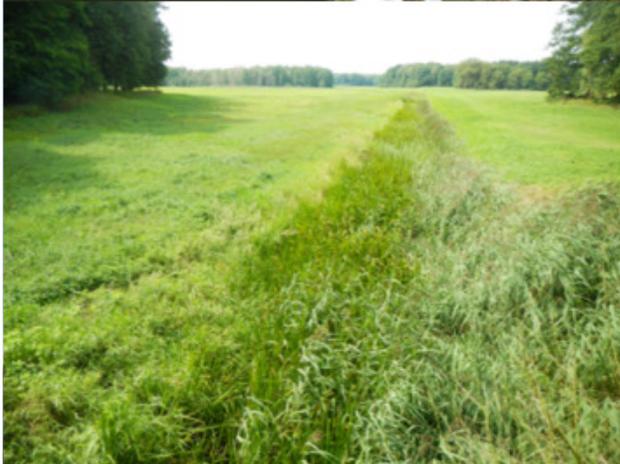
Ausbau und
Begradigung
Hammerfließ
Vietmannsdorf

Hammerfließ um 1767-1787,
Auszug SCHMETTAUSCHEN Karte

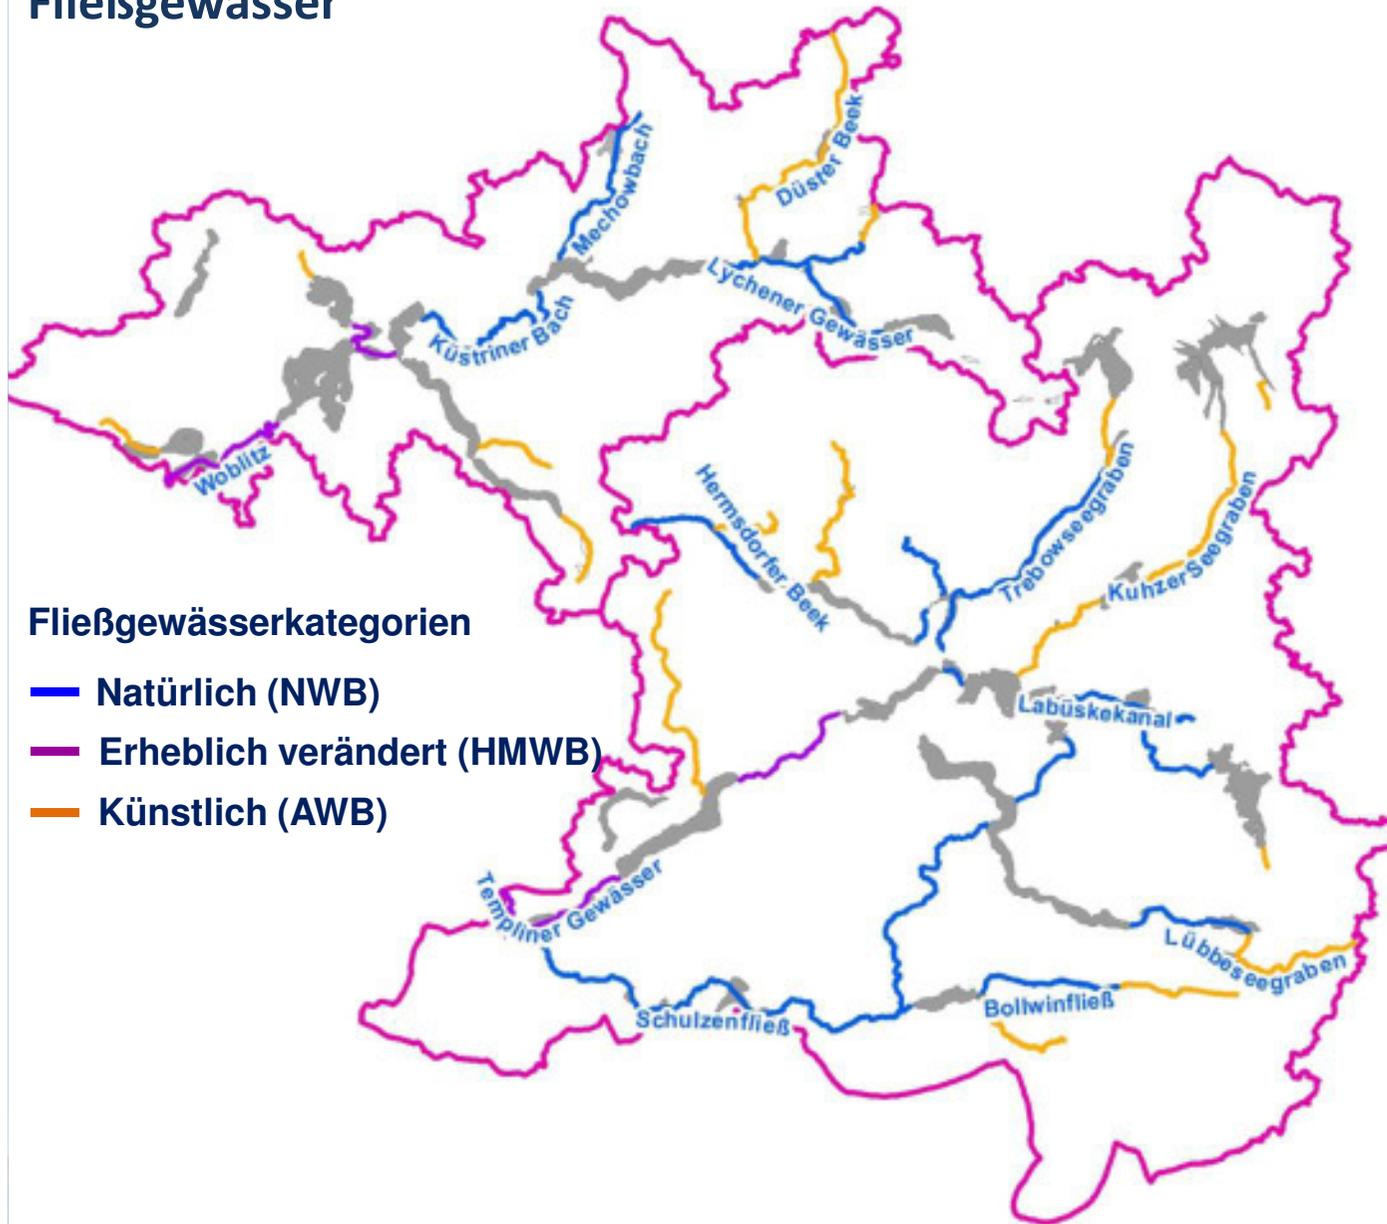
Fließgewässerkategorien

- Natürlich (NWB)
- Erheblich verändert (HMWB)
- Künstlich (AWB)

Unterscheidung von Gewässerkategorien

- Natürliche Gewässer sind in historischen Karte verzeichnet und nicht verlegt worden
- künstliche Oberläufe mit Einzugsgebiet <10 km² sind nicht WRRL-relevant

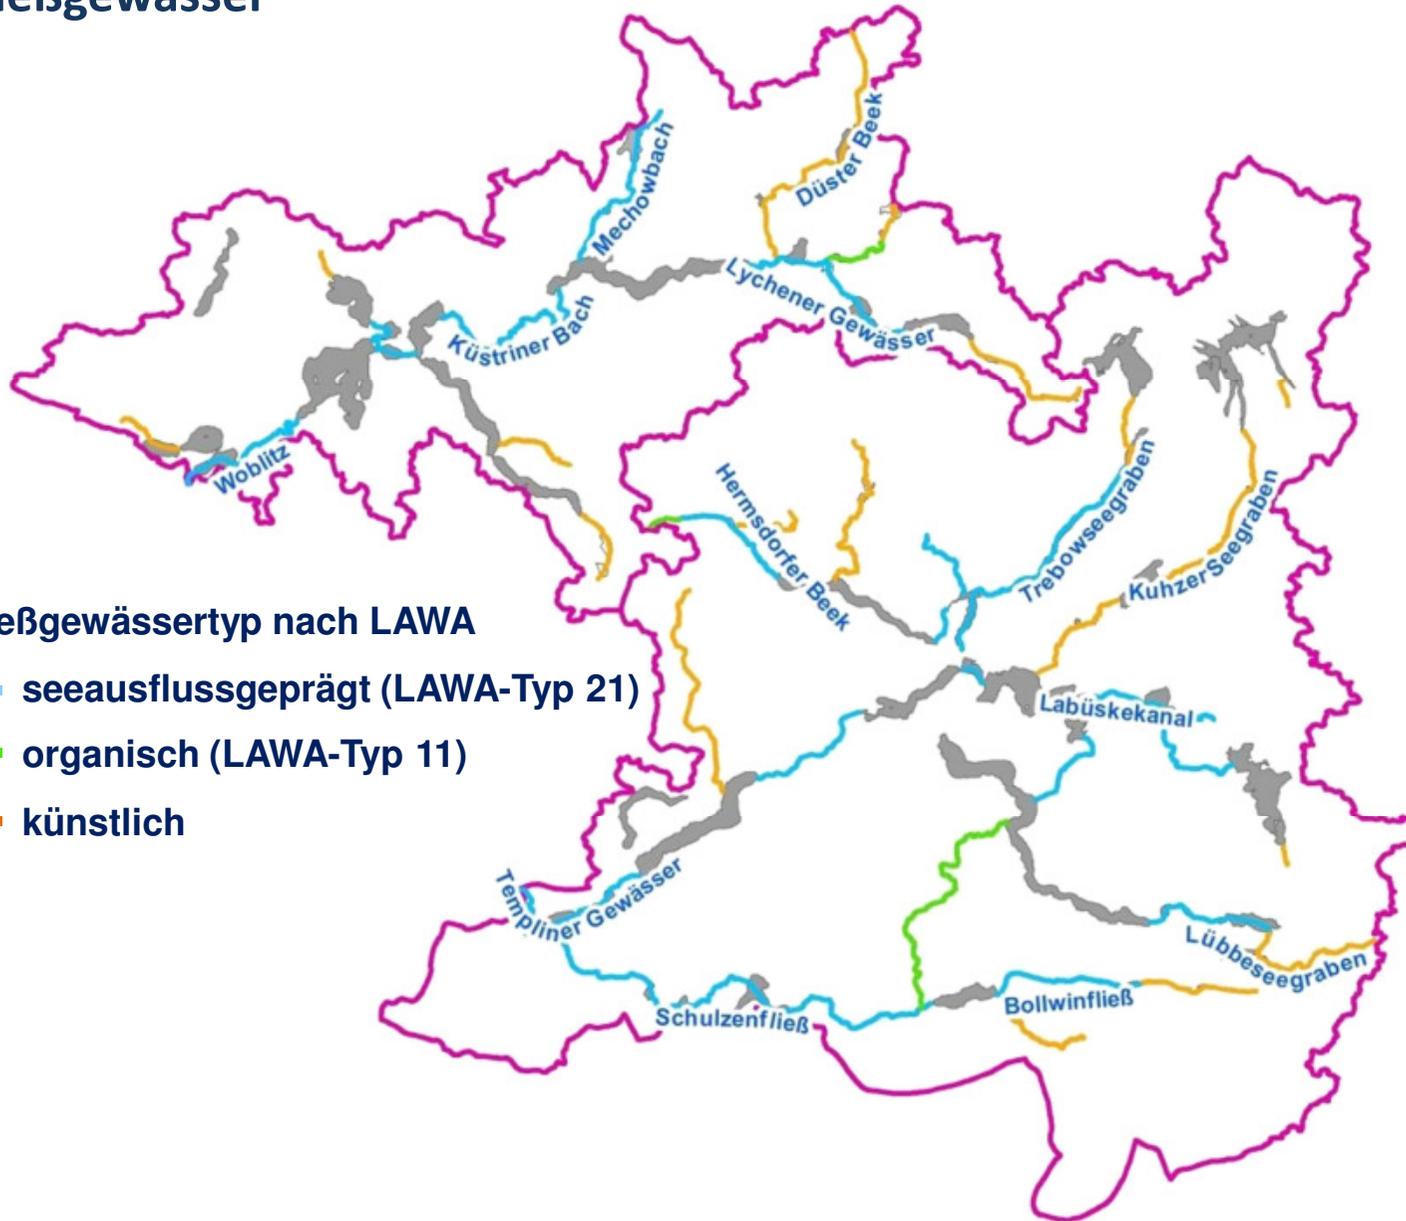
Fließgewässertypen nach LAWA im GEK-Gebiet

Fließgewässertyp nach LAWA

- seeausflussgeprägt (LAWA-Typ 21)
- organisch (LAWA-Typ 11)
- künstlich

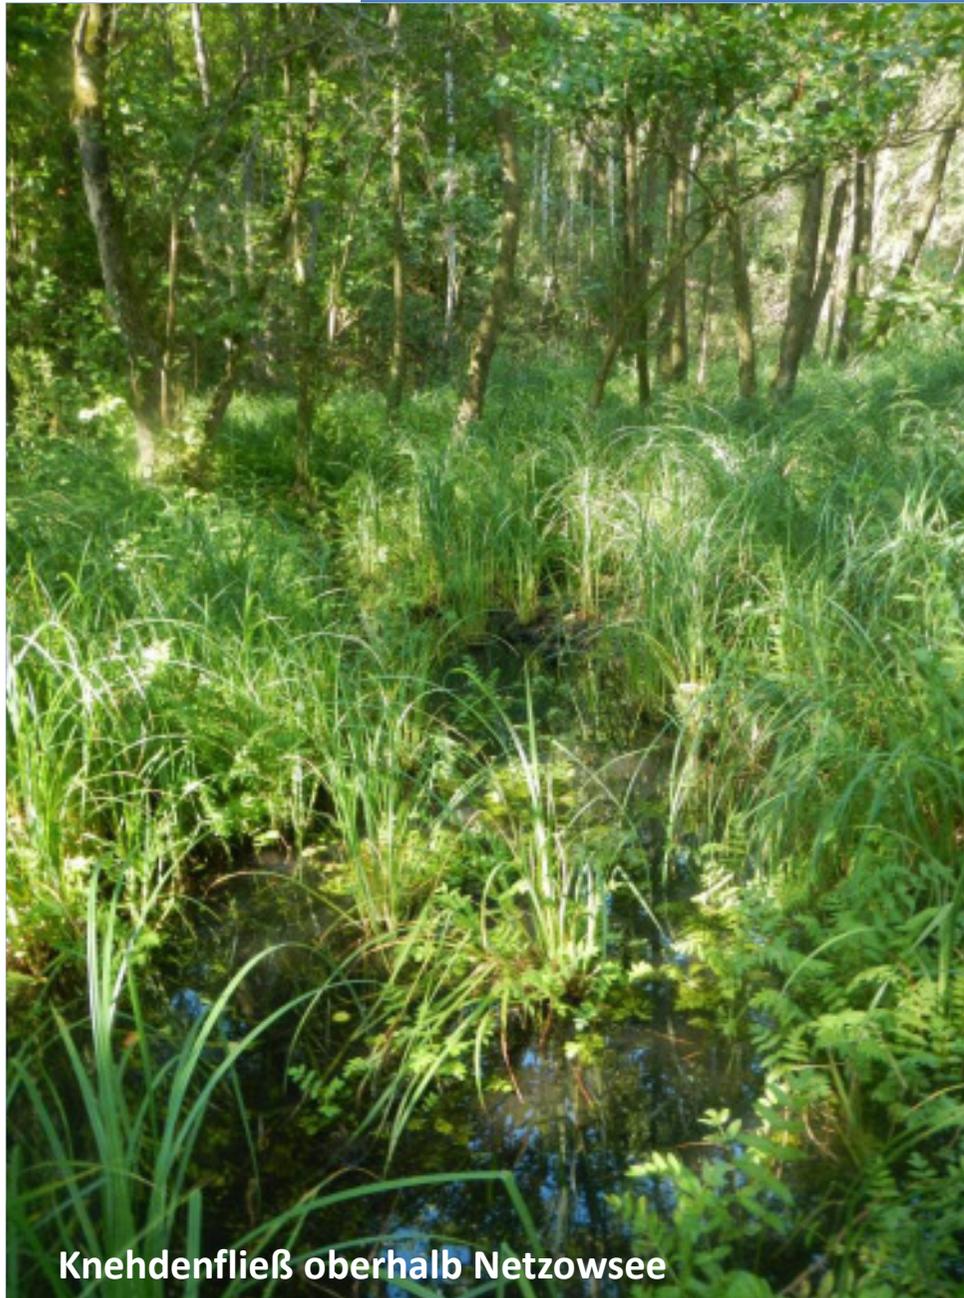
Knehdenfließ oberhalb Netzowsee

Referenzzustand LAWA-Typ 11 organisch geprägter Bach

- Geringes Talbodengefälle ($<0,05\text{m/km}$)
- schwache, ruhige Strömung (Turbulenzen im Bereich von Totholzverkläusungen)
- breite amphibische Uferzone
- mäandrierender bis geschwungener Verlauf mit Neigung zu Mehrbettgerinnen (Anastomosen)
- Sohle überwiegend aus organischem Material (Holz, Laub, Schlamm, Torf)
- von Grundwasser gespeist (Temperatur relativ gering, bis 16°C)
- frühe Ausuferung, enge Verzahnung von Gewässer und Aue

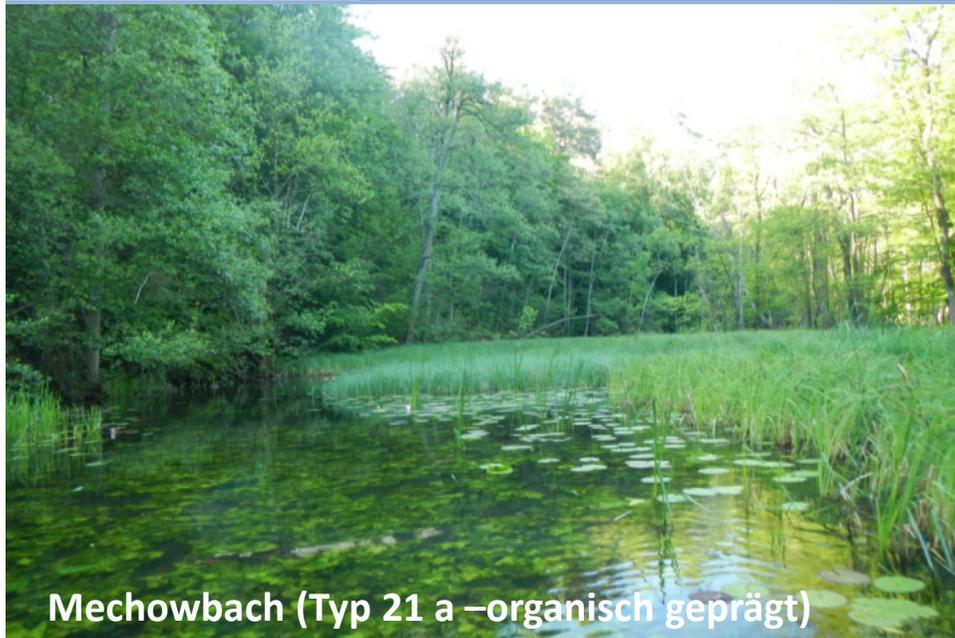
Mechowbach (Typ 21 a –organisch geprägt)

Organische Ausprägung

- Geringes Talbodengefälle (<0,05m/km)
- ruhige Strömung, breite amphibische Uferzone
- Sohle überwiegend aus organischem Material (Holz, Laub, Schlamm, Torf)

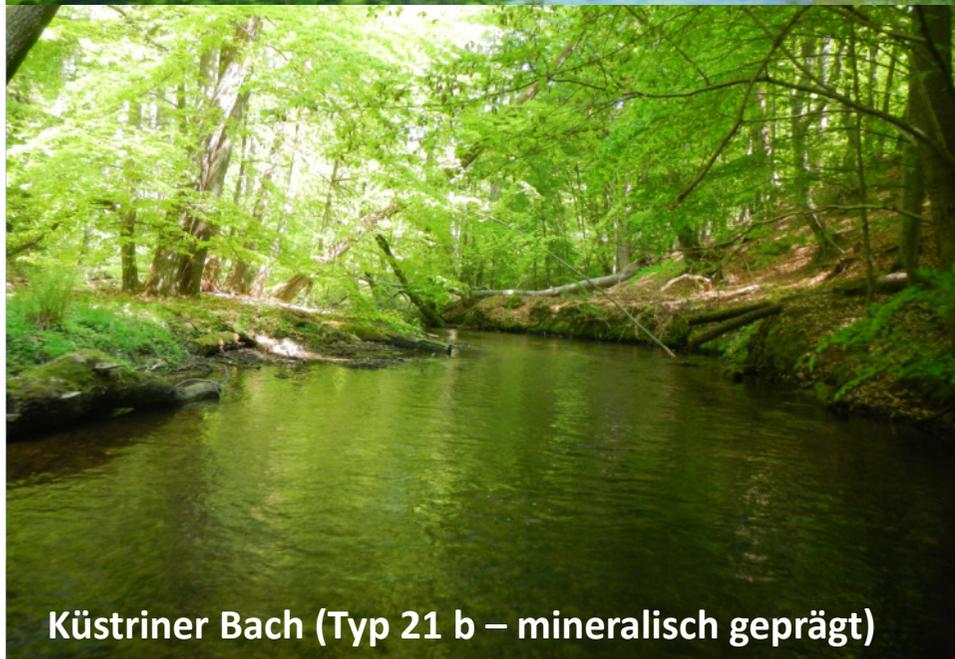
Küstriner Bach (Typ 21 b – mineralisch geprägt)

Mineralische Ausprägung

- Höheres Talbodengefälle (>0,05m/km)
- abwechslungsreiche Strömungs- und Substratverhältnisse mit Prall- und Gleithängen, Kolkbildungen, Sand- und Kiesbänke)
- Sohle überwiegend aus Sand mit hohem Totholzanteil

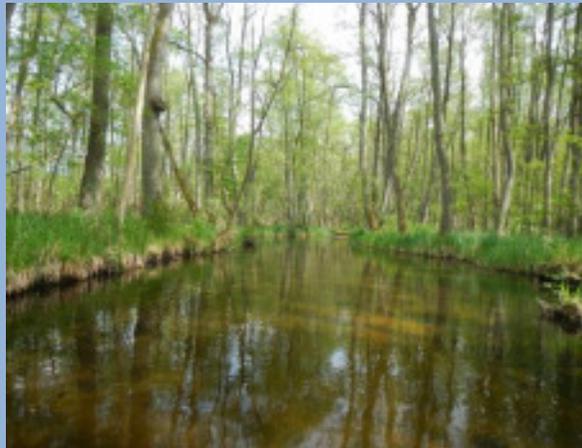
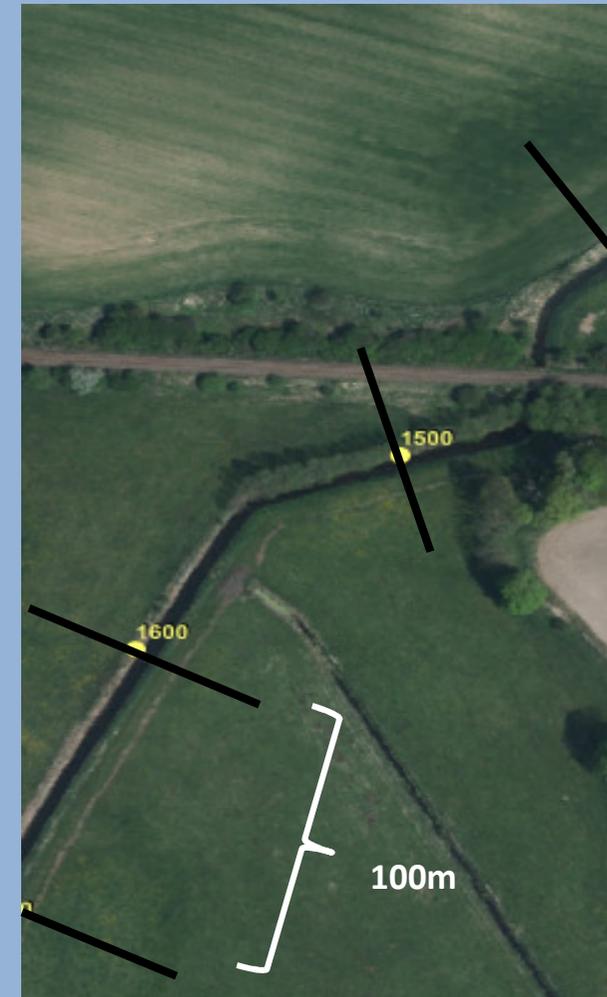
Geländebegehung 2013

- Erfassung und Bewertung der Gewässerstruktur (FGSK) durch Brandenburger Vor-Ort-Verfahren
- Messung der Fließgeschwindigkeit im Stromstrich

Erfassung und Bewertung der Querbauwerke

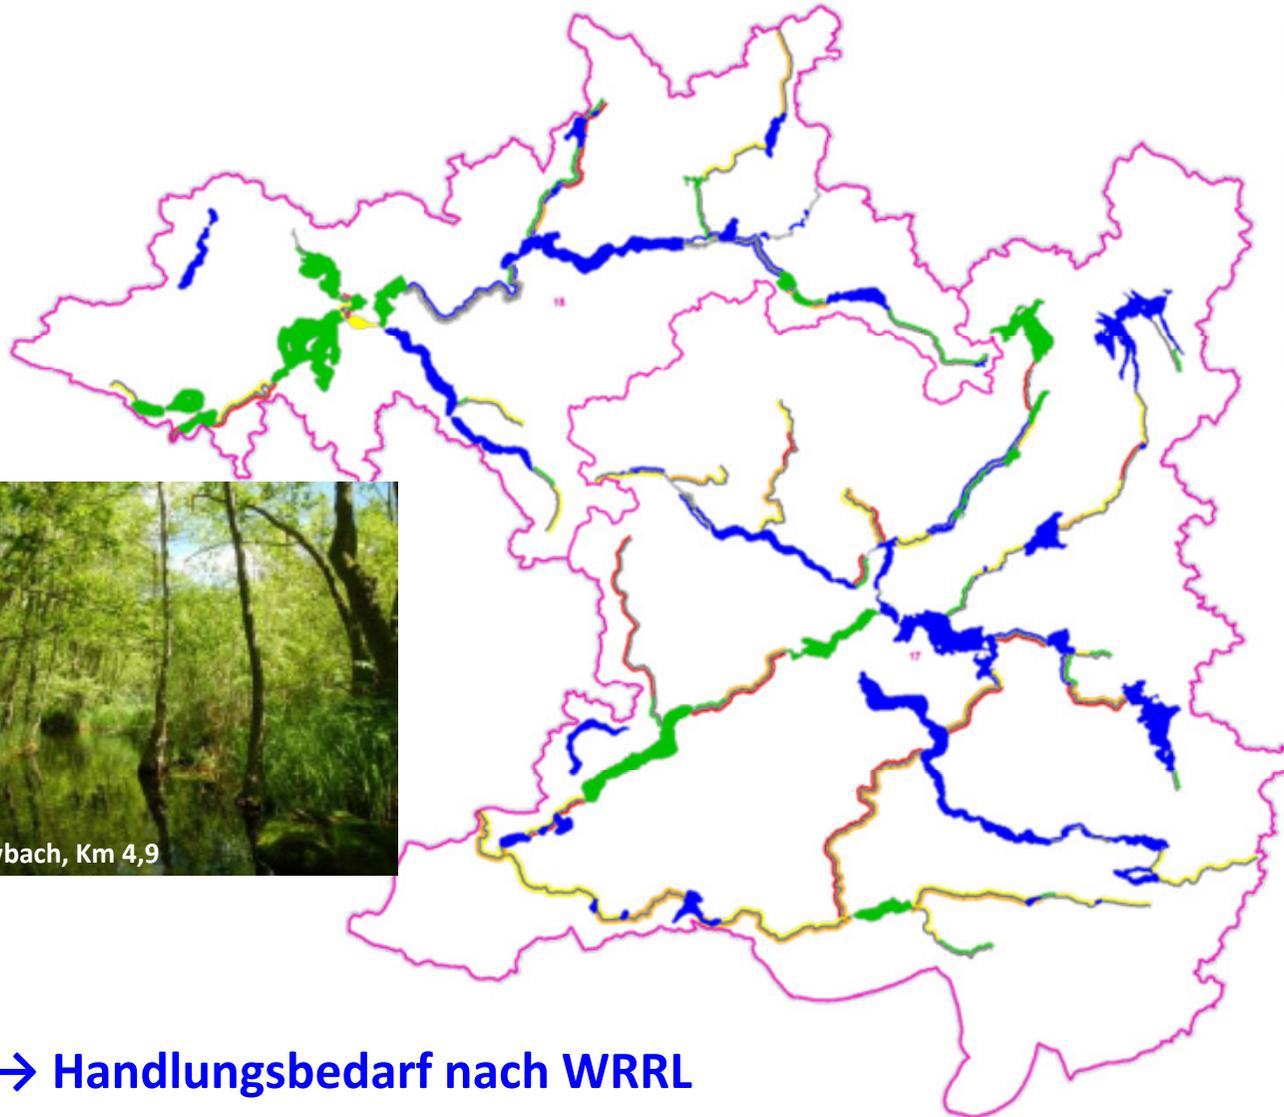
im Rahmen des GEK ermittelte strukturelle/wasserhaushaltliche Defizite

Zustands- klasse	De- fizit
1	sehr gut	+1
2	gut	0
3	mäßig	-1
4	unbe- friedigend	-2
5	schlecht	-3

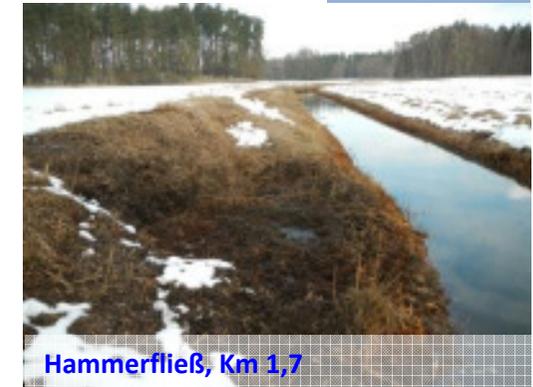
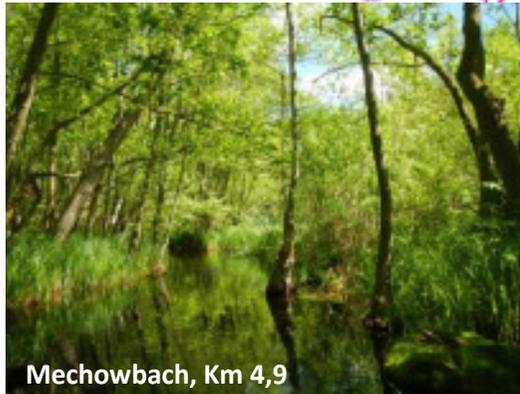
→ Handlungsbedarf nach WRRL

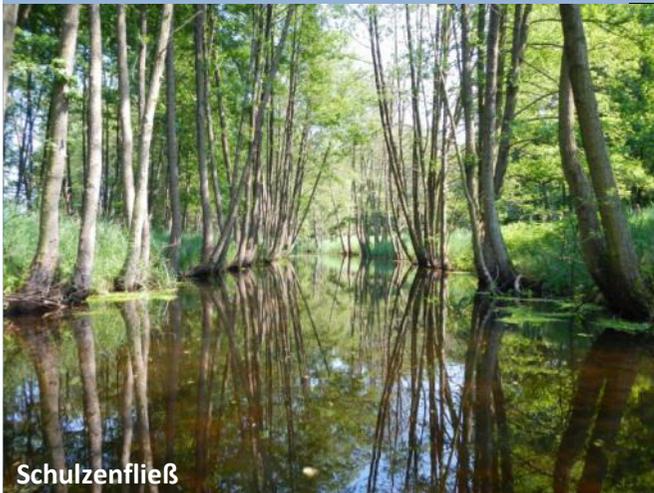
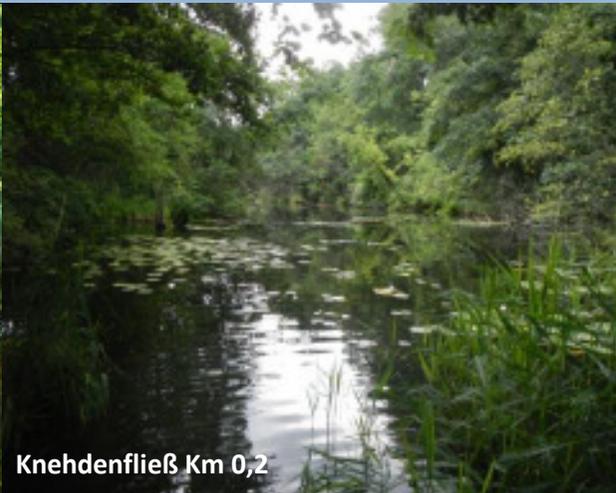
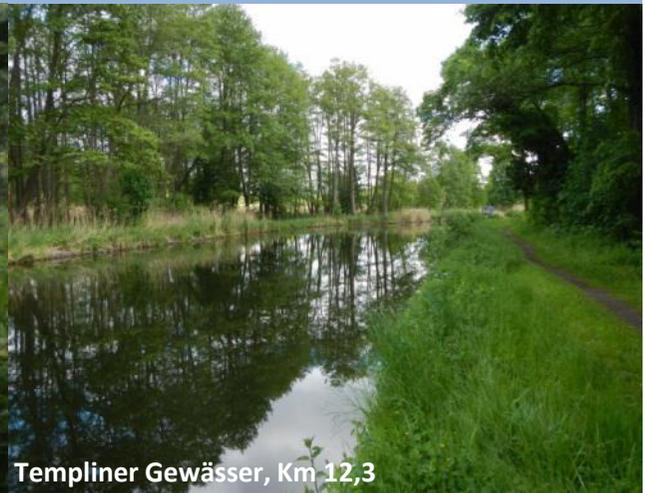
Natürliche, erheblich veränderte Fließe (HMWB)

Methoden zur Erfassung und Bewertung der Standgewässer

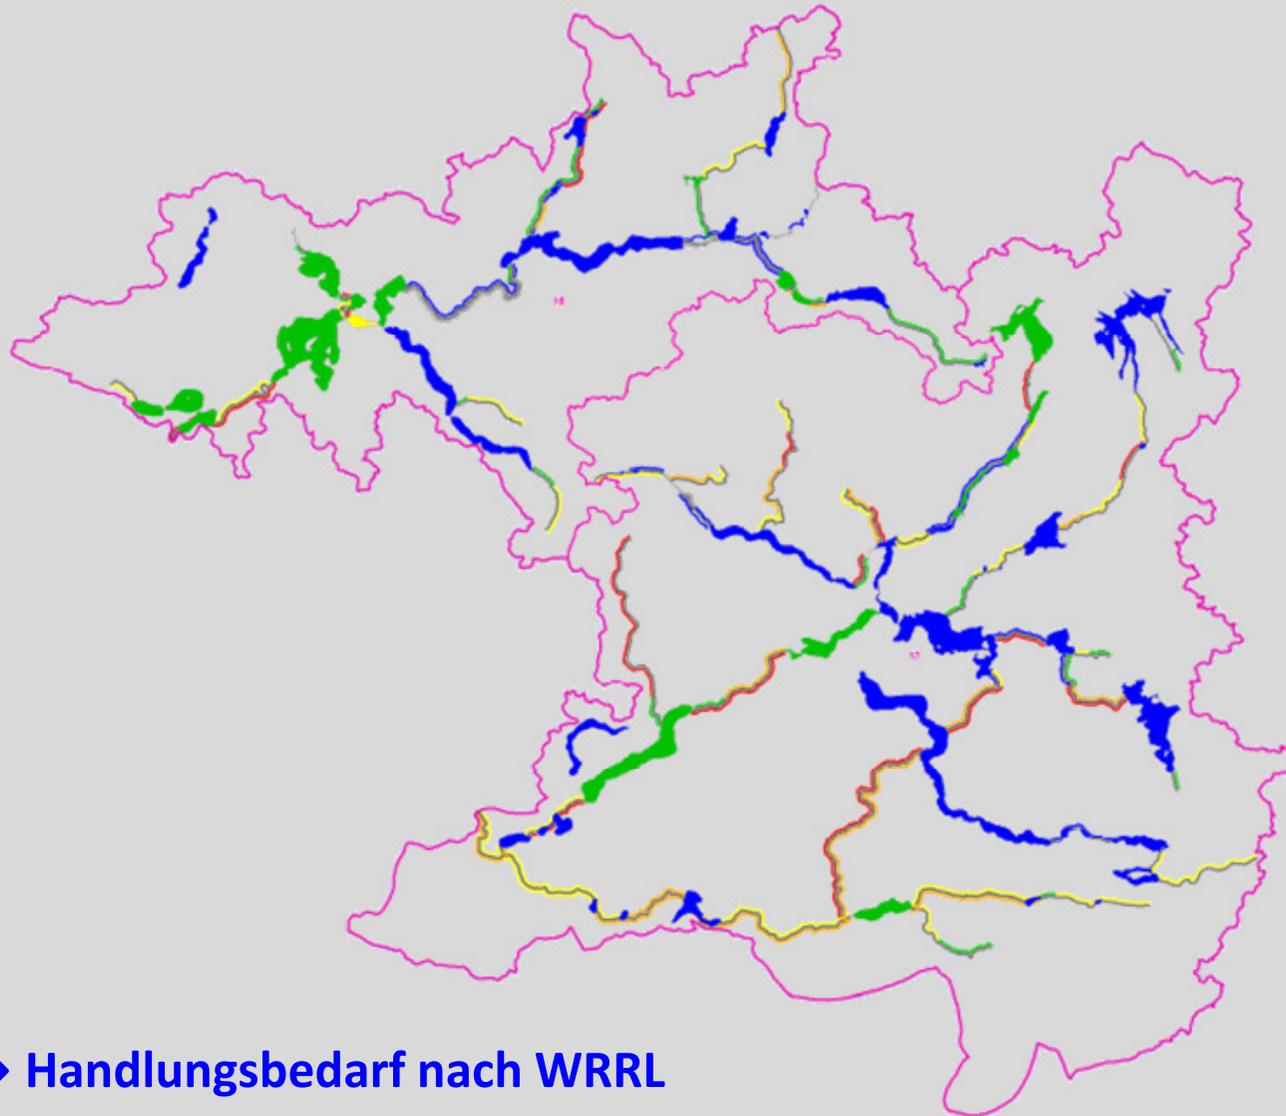
im Rahmen des GEK ermittelte strukturelle/wasserhaushaltliche Defizite

Zustands- klasse	De- fizit
1	sehr gut	+1
2	gut	0
3	mäßig	-1
4	unbe- friedigend	-2
5	schlecht	-3

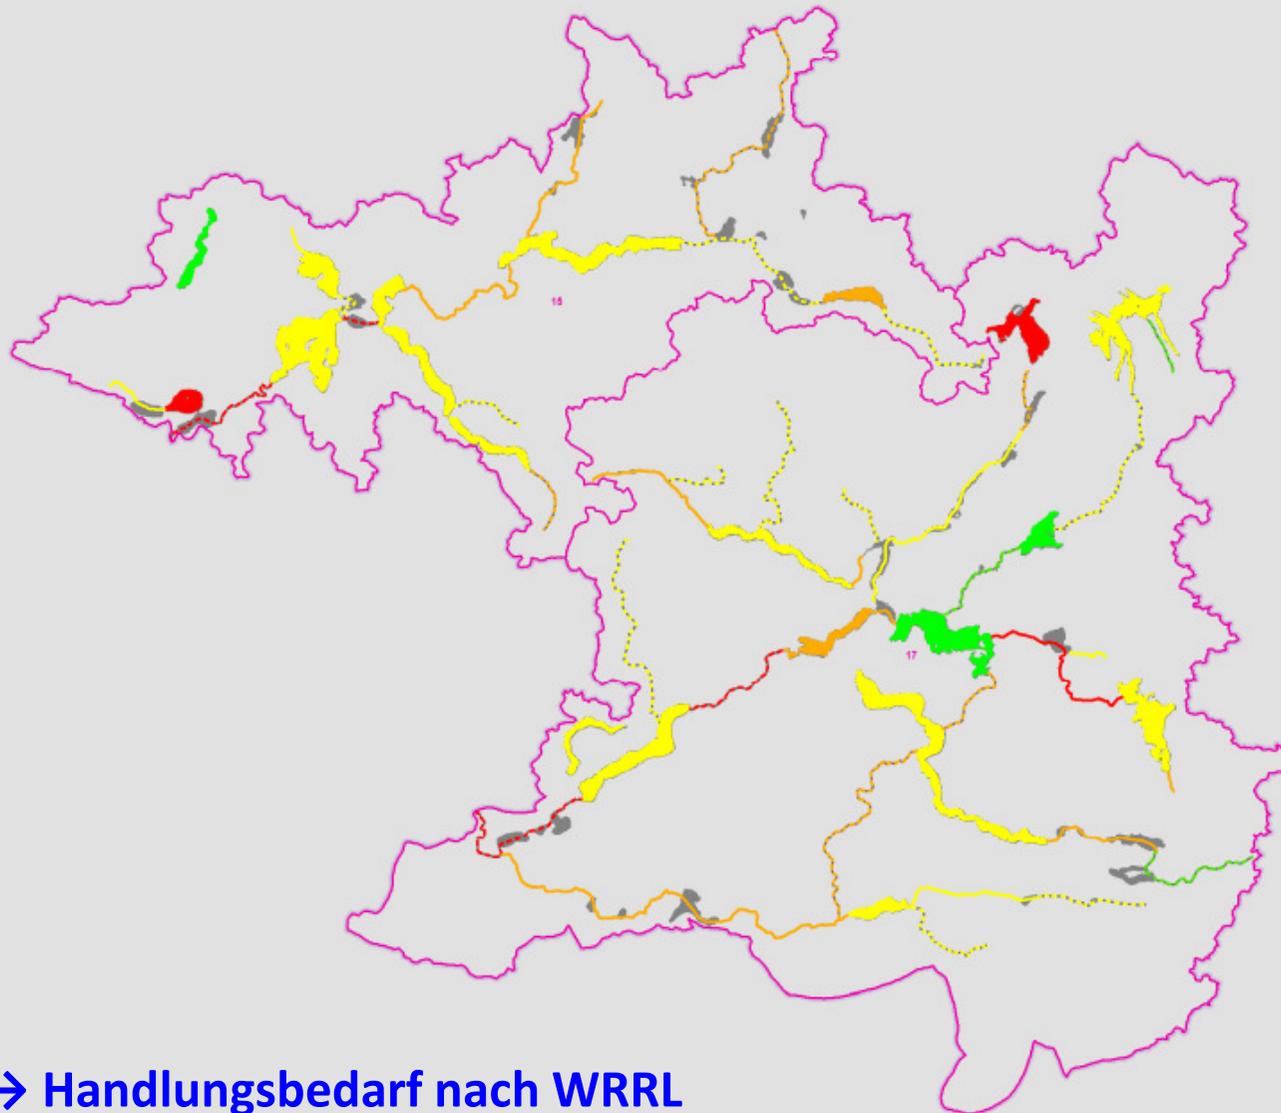
durch das Landesamt ermittelte stoffliche und biologische Defizite

Zustands- klasse	De- fizit
1 sehr gut	+1
2 gut	0
3 mäßig	-1
4 un- befriedigend	-2
5 schlecht	-3
