## Abschnittsblätter (Seen)

<b>Gewässername</b>	Großer Dolgensee	<b>WK-Code</b>	8000158146313
<b>Planungsabschnitt</b>	8000158146313_01	<b>Segment-Nr.</b>	1 bis 2 & 24 bis 26
<b>Gewässerkategorie</b>	Standgewässer	<b>typischer Aspekt</b>

<b>Gewässername</b>	Großer Dolgensee	<b>WK-Code</b>	8000158146313
<b>Planungsabschnitt</b>	8000158146313_02	<b>Segment-Nr.</b>	3 bis 23
<b>Gewässerkategorie</b>	Standgewässer	<b>typischer Aspekt</b>

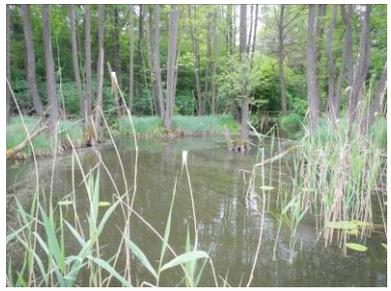
<b>Kategorie (Bestandsaufnahme)</b>	NWB		
<b>Kategorie (validiert)</b>	NWB		
<b>LAWA-Typ (Bestandsaufnahme)</b>	k.A.		
<b>LAWA-Typ (validiert)</b>	k.A.		
<b>Typische Belastungen (Plan.abschn.)</b>	keine

Hydromorphologische Qualitätskomponenten	
	Morphologie	Wasserhaushalt
Bewertung/ Beschreibung	<ul style="list-style-type: none"> <li>• Tiefenvariation: keine Angabe möglich</li> <li>• Menge, Struktur und Substrat des Gewässerbodens: keine Angabe möglich</li> <li>• Struktur der Uferzone: überwiegend Geschiebeufer, nur im Südosten kleinflächig Niederungsufer</li> </ul> <p><b>Gesamtbewertung (Mittelwert):</b></p> <p><b>Epilitoral (landseitige Uferzone): 1,54</b>            Strukturgüte nach HMS-Index (Mittelwert): 1,85            Strukturgütestufe (WRRL): 2</p> <ul style="list-style-type: none"> <li>• Nutzungen: Forst</li> <li>• Vegetation: Nadelwald, Laubmischwald</li> </ul> <p><b>Eulitoral (Wasserwechselzone):</b>            Strukturgüte nach HMS-Index (Mittelwert): 1,03            Strukturgütestufe (WRRL): 1</p> <ul style="list-style-type: none"> <li>• Nutzungen: keine, ein Badeplatz/Seezugang</li> <li>• Vegetation: Bruchwald, Röhricht</li> </ul> <p><b>Sublitoral (überschwemmte Uferzone):</b>            Strukturgüte nach HMS-Index (Mittelwert): 1,75            Strukturgütestufe (WRRL): 2</p> <ul style="list-style-type: none"> <li>• Nutzungen: keine</li> <li>• Vegetation: Bruchwald, Röhricht</li> </ul>	<ul style="list-style-type: none"> <li>• Wasserstandsdynamik: Abnahme des Wasserspiegels von 1882 (Daten der Preußischen Geol. Karte) bis 2005 (Daten der aktuellen Topographischen Karte) um ca. 90 cm</li> <li>• Wassererneuerungszeit: keine Angabe möglich</li> <li>• Verbindung zum Grundwasserkörper: gegeben</li> </ul>

Ziel	Sicherung des guten hydromorphologischen Zustandes
Strategie	Schutz der land- und wasserseitigen Uferzone vor Verschlechterung

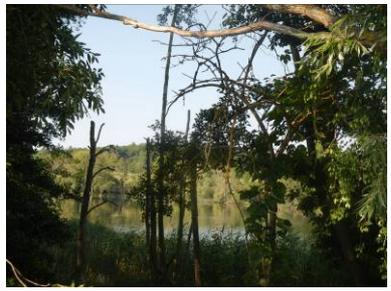
<b>Kategorie (Bestandsaufnahme)</b>	NWB		
<b>Kategorie (validiert)</b>	NWB		
<b>LAWA-Typ (Bestandsaufnahme)</b>	k.A.		
<b>LAWA-Typ (validiert)</b>	k.A.		
<b>Typische Belastungen (Plan.abschn.)</b>	Kleinflächig Steganlagen im Bereich Herzfelde, Einleitung von Ackerdrainagen

Hydromorphologische Qualitätskomponenten	
Bewertung/ Beschreibung	
	<p><b>Morphologie</b></p> <ul style="list-style-type: none"> <li>• Tiefenvariation: keine Angabe möglich</li> <li>• Menge, Struktur und Substrat des Gewässerbodens: keine Angabe möglich</li> <li>• Struktur der Uferzone: überwiegend Geschiebeufer, nur im Südosten kleinflächig Niederungsufer</li> </ul> <p><b>Gesamtbewertung (Mittelwert): 1,90</b></p> <p><b>Epilitoral (landseitige Uferzone):</b>            Strukturgüte nach HMS-Index (Mittelwert): 2,91            Strukturgütestufe (WRRL): 3</p> <ul style="list-style-type: none"> <li>• Nutzungen: Acker, Grünland, Siedlung/Gärten</li> <li>• Vegetation: Gehölzgürtel, Intensivacker im Osten, Grünland und Siedlungsflächen im Westen</li> </ul> <p><b>Eulitoral (Wasserwechselzone):</b>            Strukturgüte nach HMS-Index (Mittelwert): 1,05            Strukturgütestufe (WRRL): 1</p> <ul style="list-style-type: none"> <li>• Nutzungen: im Westen kleinflächig Steganlagen, Siedlungsflächen</li> <li>• Vegetation: Röhrichte, Riede, Gehölzgürtel</li> </ul> <p><b>Sublitoral (überschwemmte Uferzone):</b>            Strukturgüte nach HMS-Index (Mittelwert): 1,75            Strukturgütestufe (WRRL): 2</p> <ul style="list-style-type: none"> <li>• Nutzungen: keine, im Westen kleinflächig Steganlagen</li> <li>• Vegetation: Röhrichte</li> </ul>

<p><b>Wasserhaushalt</b></p> <ul style="list-style-type: none"> <li>• Wasserstandsdynamik: Abnahme des Wasserspiegels von 1882 (Daten der Preußischen Geol. Karte) bis 2005 (Daten der aktuellen Topographischen Karte) um ca. 90 cm</li> <li>• Wassererneuerungszeit: keine Angabe möglich</li> <li>• Verbindung zum Grundwasserkörper: gegeben</li> </ul>
Defizit	0 U

Ziel	Sicherung des guten hydromorphologischen Zustandes, Verbesserung des Trophiestatus
Strategie	Schutz der land- und wasserseitigen Uferzone vor Verschlechterung, Überprüfung der Belastungen durch Einleitungen aus den Ackerflächen und ggf. der Siedlungsflächen
