Abschnittsblätter (Seen)

Gewässername	Großer Küstrinsee	WK-Code	80001581239
Planungsabschnitt	80001581239_01	Segment-Nr.	1 bis 111 & 116 bis 142
Gewässerkategorie	Standgewässer	typischer Aspekt

Gewässername	Großer Küstrinsee	WK-Code	80001581239
Planungsabschnitt	80001581239_02	Segment-Nr.	112 bis 115
Gewässerkategorie	Standgewässer	typischer Aspekt

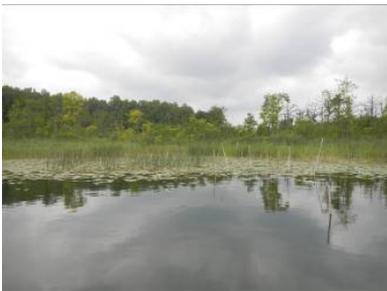
Kategorie (Bestandsaufnahme)	NWB		
Kategorie (validiert)	NWB		
LAWA-Typ (Bestandsaufnahme)	10		
LAWA-Typ (validiert)	Typ 10 - kalkreicher, geschichteter See mit relativ großem Einzugsgebiet		
Typische Belastungen (Plan.abschn.)	Wenige Seezugänge und Stege im Sub- und Eulitoral, kleine Siedlung ländlicher Prägung (Schreibermühle im Nordwesten) im Umland

ENTWICKLUNGSZIELE/ -STRATEGIEN	
Ziel	Herstellung des guten ökologischen Zustandes durch: Verbesserung des anthropogen beeinträchtigten Wasserhaushaltes Vermeidung zusätzlicher stofflicher Belastungen aus der landseitigen Uferzone Sicherung der naturnahen Uferstrukturen
Strategie	Prüfung der Möglichkeiten und Realisierung eines naturnahen Waldumbaus der landseitigen Uferzone

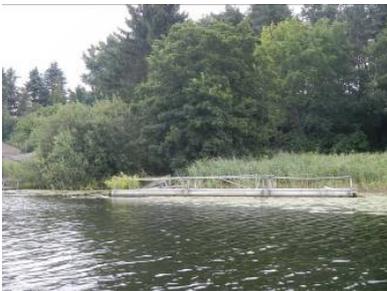
Kategorie (Bestandsaufnahme)	NWB		
Kategorie (validiert)	NWB		
LAWA-Typ (Bestandsaufnahme)	10		
LAWA-Typ (validiert)	Typ 10 - kalkreicher, geschichteter See mit relativ großem Einzugsgebiet		
Typische Belastungen (Plan.abschn.)	Seezugang mit langen Schwimmstegen im Sub- und Eulitoral, Einzelgebäude der Ortschaft Küstrinchen und extensiv genutztes Grünland im Epilitoral

<p>Verbesserung des anthropogen beeinträchtigten Wasserhaushaltes</p> <p>Reduzierung der stofflichen Belastung aus der Uferzone</p> <p>Verbesserung der anthropogen beeinträchtigten Uferstrukturen</p>
Strategie	<p>Prüfung der Möglichkeiten und Realisierung der Extensivierung der landwirtschaftlichen Nutzung der landseitigen Uferzone durch Ausgleichszahlungen oder Flächenankauf, Anlage von Gewässerrandstreifen</p> <p>Verhinderung der weiteren Ausdehnung der bebauten Fläche über den Flächennutzungsplan</p>
