## Abschnittsblätter (Seen)

| <b>Gewässername</b> | Kuhzer See | <b>WK-Code</b> | 80001581443 |
| <b>Planungsabschnitt</b> | 80001581443_01 | <b>Segment-Nr.</b> | 1 bis 10 & 182 bis 194 |

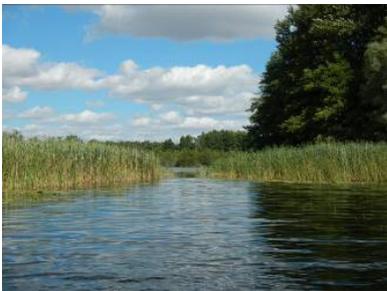
| <b>Typische Belastungen (Plan.abschn.)</b> | Stege und Seezugänge in Sub- und Eulitoral, Bebauung ländlicher Prägung und landwirtschaftliche Nutzflächen im Epilitoral | | |

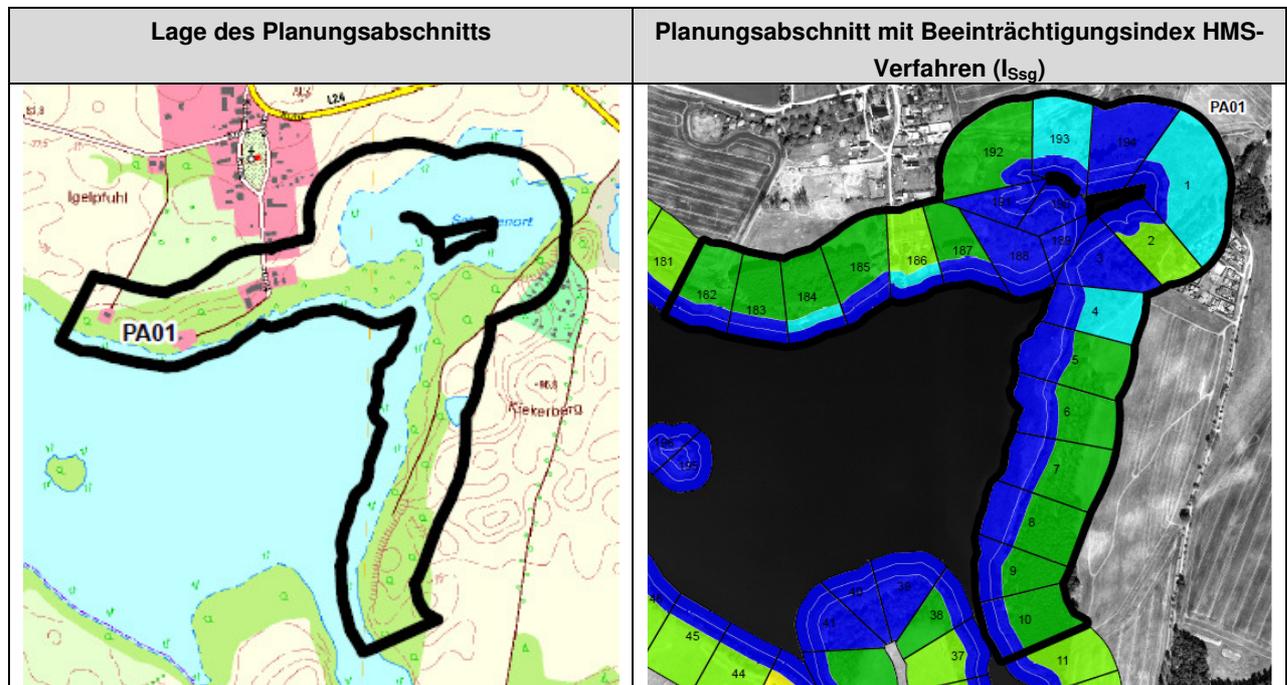
| | Hydromorphologische Qualitätskomponenten | |
|---|---|---|
| Bewertung/<br>Beschreibung | <ul style="list-style-type: none"> <li>Tiefenvariation: gleichmäßig abfallendes Litoral, Flachwasserzonen</li> <li>Menge, Struktur und Substrat des Gewässerbodens: keine Angabe möglich</li> <li>Struktur der Uferzone: Geschiebeufer</li> </ul> <p><b>Gesamtbewertung (Mittelwert): 1,36</b></p> <p><b>Epilitoral (landseitige Uferzone):</b><br/>Strukturwerte nach HMS-Index (Mittelwert): 1,97<br/>Strukturwertestufe (WRRL): 2</p> <ul style="list-style-type: none"> <li>Nutzungen: Siedlung ländlicher Prägung (Kuhz), Ackerflächen</li> <li>Vegetation: Gehölzsaum, Landröhricht</li> </ul> <p><b>Eulitoral (Wasserwechselzone):</b><br/>Strukturwerte nach HMS-Index (Mittelwert): 1,09<br/>Strukturwertestufe (WRRL): 1</p> <ul style="list-style-type: none"> <li>Nutzungen: wenige Stege und Seezugänge, Blocksteinverbau auf wenigen Metern Länge</li> <li>Vegetation: gemischtes Röhricht</li> </ul> <p><b>Sublitoral (überschwemmte Uferzone):</b><br/>Strukturwerte nach HMS-Index (Mittelwert): 1,02<br/>Strukturwertestufe (WRRL): 1</p> <ul style="list-style-type: none"> <li>Nutzungen: Stege, Bootseinsatzstelle (Kuhz), kleine Badestelle</li> <li>Vegetation: 1 Transekt zur Makrophytenkartierung, Bewertung nach WRRL 3, gemischte Makrophyten- und Schwimmblatt-Bestände</li> </ul> | <ul style="list-style-type: none"> <li>Wasserstandsdynamik: Zunahme des Wasserstands von 1882 (Daten aus Preußischer Geologischer Karte) bis 2005 (Daten der aktuellen Topographischen Karte) um ca. 20 cm; in den 1970er Jahren wurde der See als Brauchwasserspeicher für die Schweinemastanlage Haßleben (Stilllegung um 1990) genutzt. See ist staureguliert (Wehr Kuhzer Seegraben), dort schwankte der Pegel in der Zeitreihe 1975-2013 um max. 150 cm (Zunahme allein von 1977-1979 um 76 cm) und von 2000-2013 um max. 65 cm<sup>1</sup> → wird als „hoch“ bewertet (da max. Amplitude ≥ 50 cm). Die Jahresamplitude ist jedoch geringer (z.B. 28 cm 2012), die großen Differenzen treten auf, wenn das Stauziel geändert wurde.</li> <li>Wassererneuerungszeit: ca. 3 Jahre bzw. 1117 Tage</li> <li>Verbindung zum Grundwasserkörper: ist gegeben</li> </ul> |

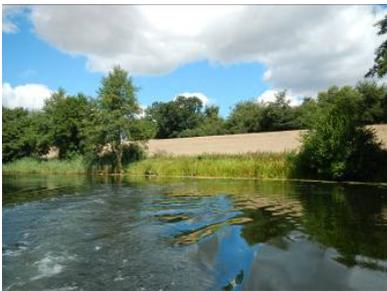
| <b>Typische Belastungen (Plan.abschn.)</b> | Wenige Seezugänge mit Stegen in Sub- und Eulitoral, Einzelgebäude und Ackerflächen mit teilweise schmalen Gewässerrandstreifen im Umland | | | |

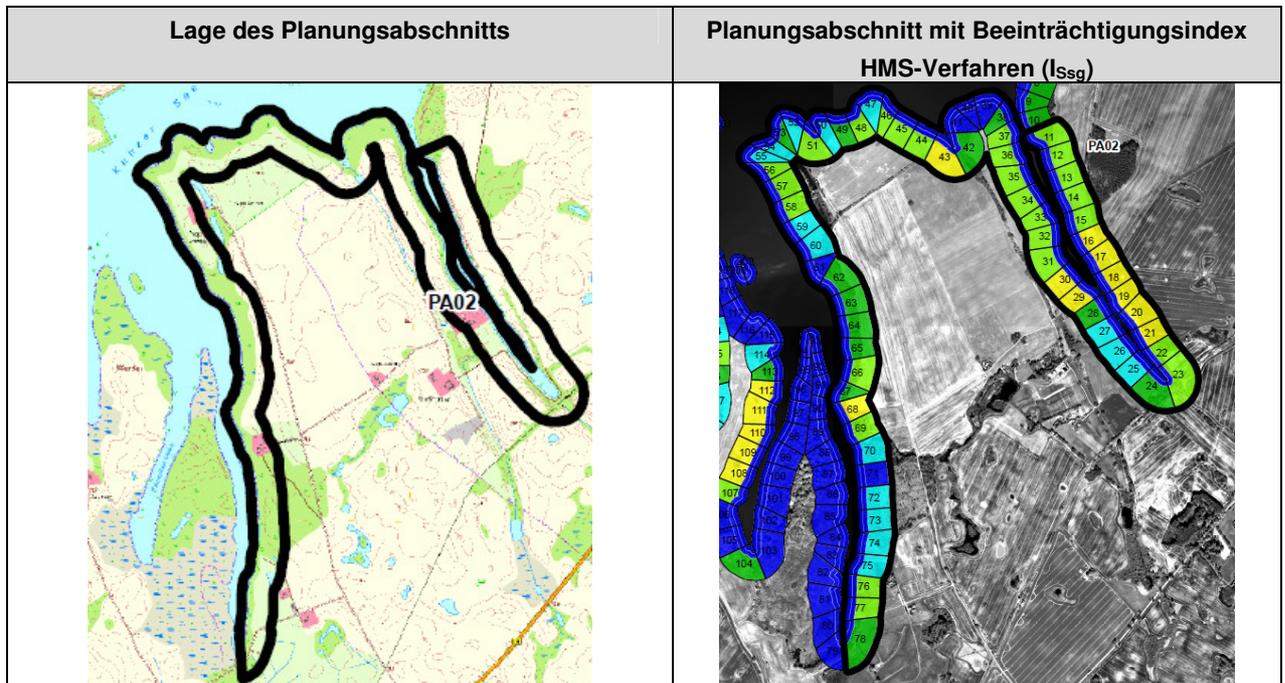
| Bewertung/<br>Beschreibung | Hydromorphologische Qualitätskomponenten | | |
|---|---|---|---|
| | <ul style="list-style-type: none"> <li>Tiefenvariation: steil abfallendes Litoral</li> <li>Menge, Struktur und Substrat des Gewässerbodens: keine Angabe möglich</li> <li>Struktur der Uferzone: Geschiebeufer</li> </ul> <p><b>Gesamtbewertung (Mittelwert): 1,50</b></p> <p><b>Epilitoral (landseitige Uferzone):</b><br/>Strukturgröße nach HMS-Index (Mittelwert): 2,40<br/>Strukturgrütestufe (WRRL): 2</p> <ul style="list-style-type: none"> <li>Nutzungen: Ackerflächen, Einzelgebäude (Höfe)</li> <li>Vegetation: schmaler Streifen Bruch- und Feuchtwald</li> </ul> <p><b>Eulitoral (Wasserwechselzone):</b><br/>Strukturgröße nach HMS-Index (Mittelwert): 1,08<br/>Strukturgrütestufe (WRRL): 1</p> <ul style="list-style-type: none"> <li>Nutzungen: wenige Seezugänge mit Stegen</li> <li>Vegetation: überwiegend gemischtes Röhricht</li> </ul> <p><b>Sublitoral (überschwemmte Uferzone):</b><br/>Strukturgröße nach HMS-Index (Mittelwert): 1,00<br/>Strukturgrütestufe (WRRL): 1</p> <ul style="list-style-type: none"> <li>Nutzungen: Badegäste, Bootsverkehr (Kanuten, Angler)</li> <li>Vegetation: 4 Transekte zur Makrophytenkartierung, Bewertung nach WRRL jeweils 3</li> </ul> | <ul style="list-style-type: none"> <li>Wasserstandsdynamik: Zunahme des Wasserstands von 1882 (Daten aus Preußischer Geologischer Karte) bis 2005 (Daten der aktuellen Topographischen Karte) um ca. 20 cm; in den 1970er Jahren wurde der See als Brauchwasserspeicher für die Schweinemastanlage Haßleben (Stilllegung um 1990) genutzt. See ist staureguliert (Wehr Kuhzer Seegraben), dort schwankte der Pegel in der Zeitreihe 1975-2013 um max. 150 cm (Zunahme allein von 1977-1979 um 76 cm) und von 2000-2013 um max. 65 cm<sup>1</sup> → wird als „hoch“ bewertet (da max. Amplitude ≥ 50 cm). Die Jahresamplitude ist jedoch geringer (z.B. 28 cm 2012), die großen Differenzen treten auf, wenn das Stauziel geändert wurde.</li> <li>Wassererneuerungszeit: ca. 3 Jahre bzw. 1117 Tage</li> <li>Verbindung zum Grundwasserkörper: ist gegeben</li> </ul> | |

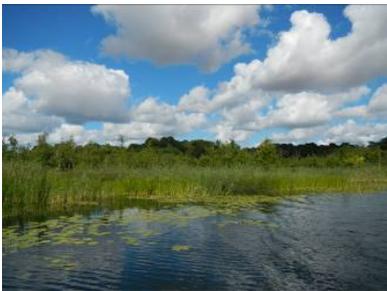
| <b>Gewässerkategorie</b> | Standgewässer | | <b>typischer Aspekt</b> | |

| | Hydromorphologische Qualitätskomponenten | |
|---|---|---|
| Bewertung/<br>Beschreibung | <ul style="list-style-type: none"> <li>Tiefenvariation: am Ufer flach, zur Gewässermitte hin steil abfallendes Litoral</li> <li>Menge, Struktur und Substrat des Gewässerbodens: keine Angabe möglich</li> <li>Struktur der Uferzone: Geschiebeufer</li> </ul> <p><b>Gesamtbewertung (Mittelwert): 1,05</b></p> <p><b>Epilitoral (landseitige Uferzone):</b><br/>Strukturgröße nach HMS-Index (Mittelwert): 1,14<br/>Strukturgrütestufe (WRRL): 1</p> <ul style="list-style-type: none"> <li>Nutzungen: kleiner Teil wird als Intensivweide genutzt</li> <li>Vegetation: Bruch- und Feuchtwälder, Moor</li> </ul> <p><b>Eulitoral (Wasserwechselzone):</b><br/>Strukturgröße nach HMS-Index (Mittelwert): 1,00<br/>Strukturgrütestufe (WRRL): 1</p> <ul style="list-style-type: none"> <li>Nutzungen: zwei kleine Seezugänge</li> <li>Vegetation: gemischtes Röhricht, gemischte Schwimmblatt-Bestände</li> </ul> <p><b>Sublitoral (überschwemmte Uferzone):</b><br/>Strukturgröße nach HMS-Index (Mittelwert): 1,00<br/>Strukturgrütestufe (WRRL): 1</p> <ul style="list-style-type: none"> <li>Nutzungen: Bootsverkehr (Kanuten, Angler)</li> <li>Vegetation: kein Transekt zur Makrophytenkartierung, gemischte Schwimmblatt-Bestände</li> </ul> | <ul style="list-style-type: none"> <li>Wasserstandsdynamik: Zunahme des Wasserstands von 1882 (Daten aus Preußischer Geologischer Karte) bis 2005 (Daten der aktuellen Topographischen Karte) um ca. 20 cm; in den 1970er Jahren wurde der See als Brauchwasserspeicher für die Schweinemastanlage Haßleben (Stilllegung um 1990) genutzt. See ist staureguliert (Wehr Kuhzer Seegraben), dort schwankte der Pegel in der Zeitreihe 1975-2013 um max. 150 cm (Zunahme allein von 1977-1979 um 76 cm) und von 2000-2013 um max. 65 cm<sup>1</sup> → wird als „hoch“ bewertet (da max. Amplitude ≥ 50 cm). Die Jahresamplitude ist jedoch geringer (z.B. 28 cm 2012), die großen Differenzen treten auf, wenn das Stauziel geändert wurde.</li> <li>Wassererneuerungszeit: ca. 3 Jahre bzw. 1117 Tage</li> <li>Verbindung zum Grundwasserkörper: ist gegeben</li> </ul> |

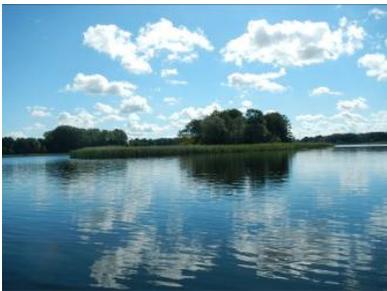
| <b>Typische Belastungen (Plan.abschn.)</b> | Wenige Stege und Pfähle in Sub- und Eulitoral, Ackerflächen im Epilitoral | | | |

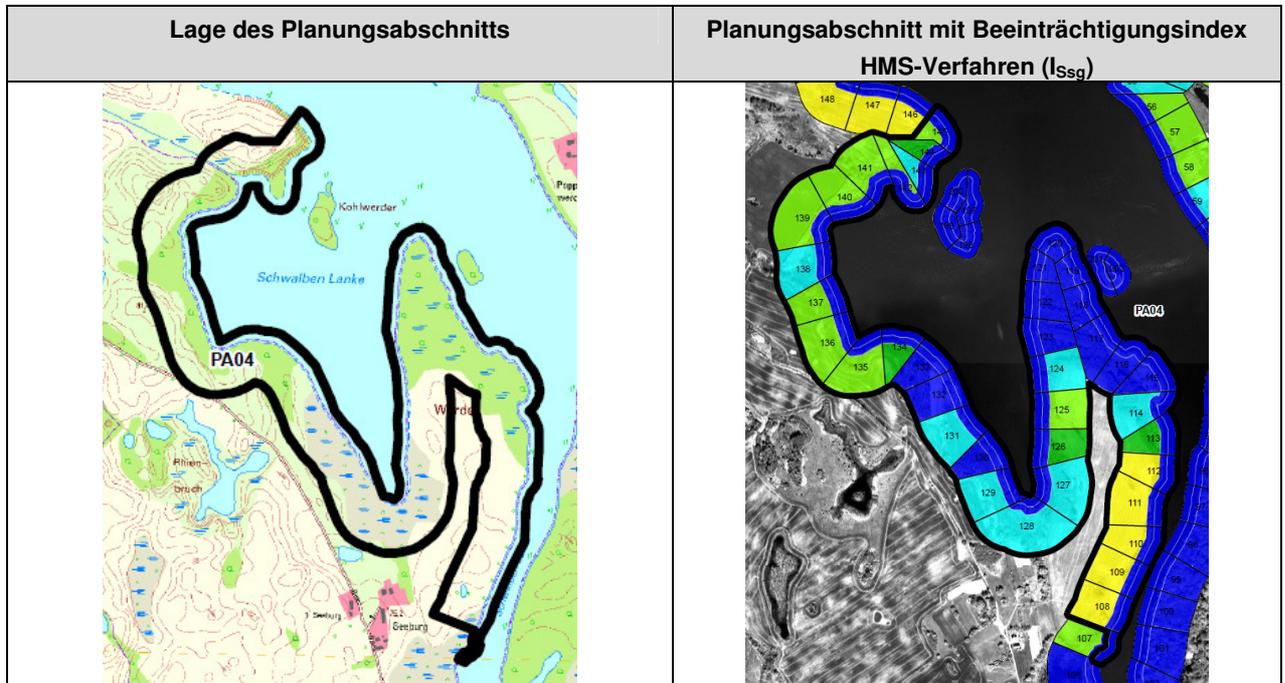
| | Hydromorphologische Qualitätskomponenten | |
|---|---|---|
| Bewertung/<br>Beschreibung | <ul style="list-style-type: none"> <li>Tiefenvariation: überwiegend Flachwasserzonen</li> <li>Menge, Struktur und Substrat des Gewässerbodens: keine Angabe möglich</li> <li>Struktur der Uferzone: Geschiebeufer</li> </ul> <p><b>Gesamtbewertung (Mittelwert): 1,35</b></p> <p><b>Epilitoral (landseitige Uferzone):</b><br/>Strukturgröße nach HMS-Index (Mittelwert): 2,03<br/>Strukturgrütestufe (WRRL): 2</p> <ul style="list-style-type: none"> <li>Nutzungen: Ackerflächen und Ackerbrachen</li> <li>Vegetation: Bruch- und Feuchtwald, Landröhricht</li> </ul> <p><b>Eulitoral (Wasserwechselzone):</b><br/>Strukturgröße nach HMS-Index (Mittelwert): 1,01<br/>Strukturgrütestufe (WRRL): 1</p> <ul style="list-style-type: none"> <li>Nutzungen: zwei Stege</li> <li>Vegetation: gemischtes Röhricht</li> </ul> <p><b>Sublitoral (überschwemmte Uferzone):</b><br/>Strukturgröße nach HMS-Index (Mittelwert): 1,00<br/>Strukturgrütestufe (WRRL): 1</p> <ul style="list-style-type: none"> <li>Nutzungen: Bootsverkehr (Kanuten, Angler)</li> <li>Vegetation: 1 Transekt zur Makrophytenkartierung, Bewertung nach WRRL 3</li> </ul> | <ul style="list-style-type: none"> <li>Wasserstandsdynamik: Zunahme des Wasserstands von 1882 (Daten aus Preußischer Geologischer Karte) bis 2005 (Daten der aktuellen Topographischen Karte) um ca. 20 cm; in den 1970er Jahren wurde der See als Brauchwasserspeicher für die Schweinemastanlage Haßleben (Stilllegung um 1990) genutzt. See ist staureguliert (Wehr Kuhzer Seegraben), dort schwankte der Pegel in der Zeitreihe 1975-2013 um max. 150 cm (Zunahme allein von 1977-1979 um 76 cm) und von 2000-2013 um max. 65 cm<sup>1</sup> → wird als „hoch“ bewertet (da max. Amplitude ≥ 50 cm). Die Jahresamplitude ist jedoch geringer (z.B. 28 cm 2012), die großen Differenzen treten auf, wenn das Stauziel geändert wurde.</li> <li>Wassererneuerungszeit: ca. 3 Jahre bzw. 1117 Tage</li> <li>Verbindung zum Grundwasserkörper: ist gegeben</li> </ul> |

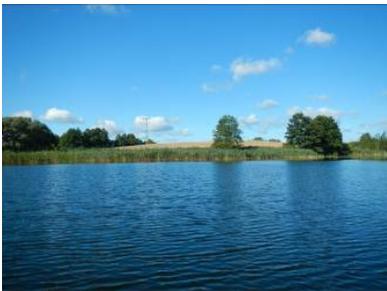
| <b>Typische Belastungen (Plan.abschn.)</b> | Wenige Seezugänge, teilweise mit Stegen und Uferverbau (Ruhhof) in Sub- und Eulitoral, flächig landwirtschaftliche Nutzflächen (zum Teil drainiert) im Umland | | | |

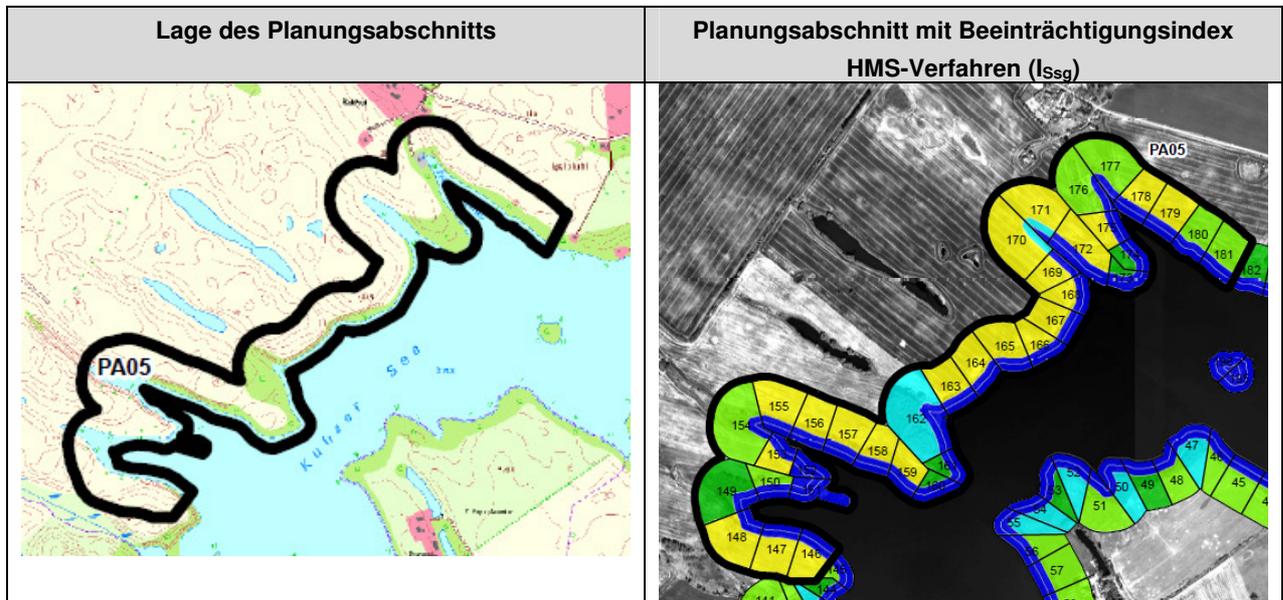
| | Hydromorphologische Qualitätskomponenten | |
|---|---|--|
| Bewertung/<br>Beschreibung | <ul style="list-style-type: none"> <li>Tiefenvariation: wechselnd flach und steil abfallendes Litoral</li> <li>Menge, Struktur und Substrat des Gewässerbodens: keine Angabe möglich</li> <li>Struktur der Uferzone: Geschiebeufer</li> </ul> <p><b>Gesamtbewertung (Mittelwert): 1,69</b></p> <p><b>Epilitoral (landseitige Uferzone):</b><br/>Strukturwerte nach HMS-Index (Mittelwert): 2,96<br/>Strukturwertestufe (WRRL): 3</p> <ul style="list-style-type: none"> <li>Nutzungen: Einzelgebäude (Ruhhof), überwiegend Ackerflächen und Ackerbrachen</li> <li>Vegetation: schmaler Gehölzsaum</li> </ul> <p><b>Eulitoral (Wasserwechselzone):</b><br/>Strukturwerte nach HMS-Index (Mittelwert): 1,10<br/>Strukturwertestufe (WRRL): 1</p> <ul style="list-style-type: none"> <li>Nutzungen: wenige Stege, teilweise mit Uferverbau (Spundwand)</li> <li>Vegetation: gemischtes Röhricht</li> </ul> <p><b>Sublitoral (überschwemmte Uferzone):</b><br/>Strukturwerte nach HMS-Index (Mittelwert): 1,00<br/>Strukturwertestufe (WRRL): 1</p> <ul style="list-style-type: none"> <li>Nutzungen: Stege, Bootsverkehr (Kanuten, Angler), fischereiliche Nutzung (Reusen)</li> <li>Vegetation: 3 Transekte zur Makrophytenkartierung, Bewertung nach WRRL jeweils 3</li> </ul> | <ul style="list-style-type: none"> <li>Wasserstandsdynamik: Zunahme des Wasserstands von 1882 (Daten aus Preußischer Geologischer Karte) bis 2005 (Daten der aktuellen Topographischen Karte) um ca. 20 cm; in den 1970er Jahren wurde der See als Brauchwasserspeicher für die Schweinemastanlage Haßleben (Stilllegung um 1990) genutzt. See ist stau reguliert (Wehr Kuhzer Seegraben), dort schwankte der Pegel in der Zeitreihe 1975-2013 um max. 150 cm (Zunahme allein von 1977-1979 um 76 cm) und von 2000-2013 um max. 65 cm<sup>1</sup> → wird als „hoch“ bewertet (da max. Amplitude ≥ 50 cm). Die Jahresamplitude ist jedoch geringer (z.B. 28 cm 2012), die großen Differenzen treten auf, wenn das Stauziel geändert wurde.</li> <li>Wassererneuerungszeit: ca. 3 Jahre bzw. 1117 Tage</li> <li>Verbindung zum Grundwasserkörper: ist gegeben</li> </ul> |
