## Abschnittsblätter (Seen)

<b>Gewässername</b>	Kleiner Mäuschensee	<b>WK-Code</b>	800025812111
<b>Planungsabschnitt</b>	800025812111_01	<b>Segment-Nr.</b>	1 bis 13
<b>Gewässerkategorie</b>	Standgewässer	<b>typischer Aspekt</b>

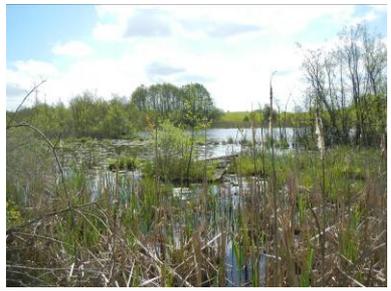
<b>Kategorie (Bestandsaufnahme)</b>	NWB		
<b>Kategorie (validiert)</b>	NWB		
<b>LAWA-Typ (Bestandsaufnahme)</b>	k.A.		
<b>LAWA-Typ (validiert)</b>	k.A.		
<b>Typische Belastungen (Plan.abschn.)</b>	keine
