Abschnittsblätter (Seen)

Gewässername	Moderfitzsee	WK-Code	800015812949
Planungsabschnitt	800015812949_01	Segment-Nr.	1 bis 11 & 26 bis 31
Gewässerkategorie	Standgewässer	typischer Aspekt

Gewässername	Moderfitzsee	WK-Code	800015812949
Planungsabschnitt	800015812949_02	Segment-Nr.	12 bis 25 & 32 bis 33
Gewässerkategorie	Standgewässer	typischer Aspekt

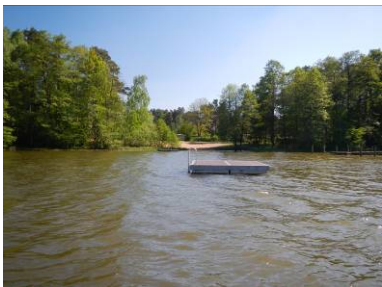
Kategorie (Bestandsaufnahme)	NWB		
Kategorie (validiert)	NWB		
LAWA-Typ (Bestandsaufnahme)	11		
LAWA-Typ (validiert)	Typ 11 - kalkreicher, ungeschichteter Flachlandsee mit relativ großem Einzugsgebiet und einer Verweilzeit >30d		
Typische Belastungen (Plan.abschn.)	Bootsstege am Ost- und Westufer

Ziel	Herstellung des guten ökologischen Zustandes durch: Sicherung des insgesamt guten hydromorphologischen Zustandes, Verminderung der Nährstoffbelastung, insbes. Phosphat, Prüfung der Belastung durch Einleitungen aus den angrenzenden Siedlungsflächen
Strategie	Schutz der land- und wasserseitigen Uferzone vor Verschlechterung, Verminderung der stofflichen Belastungen

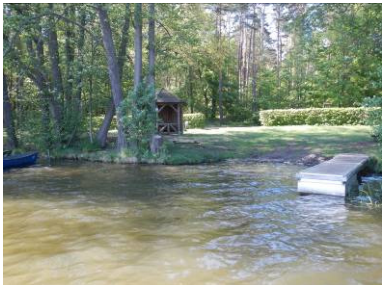
Kategorie (Bestandsaufnahme)	NWB		
Kategorie (validiert)	NWB		
LAWA-Typ (Bestandsaufnahme)	11		
LAWA-Typ (validiert)	Typ 11 - kalkreicher, ungeschichtete r Flachlandsee mit relativ großem Einzugsgebiet und einer Verweilzeit >30d		
Typische Belastungen (Plan.abschn.)	Befestigter Weg durch Kiefernforst

Ziel	Herstellung des guten ökologischen Zustandes durch: Sicherung des insgesamt guten hydromorphologischen Zustandes, Verminderung der Nährstoffbelastung, insbes. Phosphat, Prüfung der Belastung durch Einleitungen aus den angrenzenden Siedlungsflächen.
Strategie	Schutz der land- und wasserseitigen Uferzone vor Verschlechterung, Verminderung der stofflichen Belastungen
