Abschnittsblätter (Seen)

Gewässername	Petznicksee	WK-Code	800015814479
Planungsabschnitt	800015814479_01	Segment-Nr.	1 bis 16 & 21 bis 51
Gewässerkategorie	Standgewässer	typischer Aspekt

Gewässername	Petznicksee	WK-Code	800015814479
Planungsabschnitt	800015814479_02	Segment-Nr.	17 bis 20
Gewässerkategorie	Standgewässer	typischer Aspekt

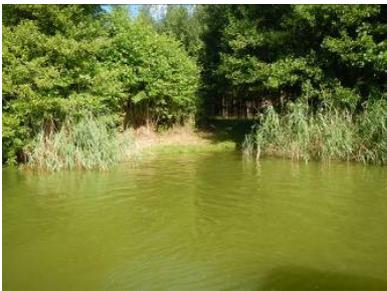
Kategorie (Bestandsaufnahme)	NWB		
Kategorie (validiert)	NWB		
LAWA-Typ (Bestandsaufnahme)	11		
LAWA-Typ (validiert)	Typ 11 - kalkreicher, ungeschichteter Flachlandsee mit relativ großem Einzugsgebiet und einer Verweilzeit >30d		
Typische Belastungen (Plan.abschn.)	Wenige Stege, Poller und Seezugänge in Sub- und Eulitoral, intensiv bewirtschaftete Wiesen und unbefestigte Verkehrswege im Umland

Ziel	Herstellung des guten ökologischen Zustandes durch: Verbesserung des anthropogen beeinträchtigten Wasserhaushaltes Reduzierung der stofflichen Belastung aus der Uferzone Verbesserung der anthropogen beeinträchtigten Uferstrukturen
------	---

Strategie	<p>Prüfung der Möglichkeiten und Realisierung eines naturnahen Waldumbaus der landseitigen Uferzone</p> <p>Prüfung der Möglichkeiten und Realisierung der Extensivierung der landwirtschaftlichen Nutzung der landseitigen Uferzone durch Ausgleichszahlungen oder Flächenankauf, Anlage von Gewässerrandstreifen</p> <p>Prüfung der Notwendigkeit und Frequentierung von wilden Badestellen sowie Möglichkeit und Realisierung der Aufgabe der Badestelle durch Besucherlenkung</p>
-----------	--

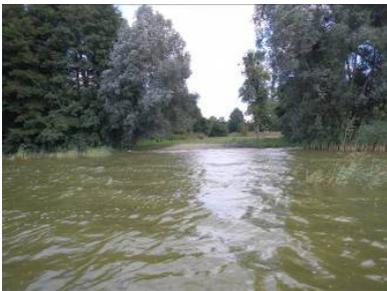
Kategorie (Bestandsaufnahme)	NWB		
Kategorie (validiert)	NWB		
LAWA-Typ (Bestandsaufnahme)	11		
LAWA-Typ (validiert)	Typ 11 - kalkreicher, ungeschichtete r Flachlandsee mit relativ großem Einzugsgebiet und einer Verweilzeit >30d		
Typische Belastungen (Plan.abschn.)	Wenige Stege, Poller, Uferverbau (Faschine), Badestelle mit Liegewiese (Petznick) und weitere Seezugänge in Sub- und Eulitoral, bebaute Flächen ländlicher Prägung, Verkehrswege (B109) im Epilitoral

Ziel	Herstellung des guten ökologischen Zustandes durch: Verbesserung des anthropogen beeinträchtigten Wasserhaushaltes Reduzierung der stofflichen Belastung aus der Uferzone
------	---

Verbesserung der anthropogen beeinträchtigten Uferstrukturen
Strategie	Verhinderung der weiteren Ausdehnung der bebauten Fläche über den Flächennutzungsplan
