Abschnittsblätter (Seen)

Gewässername	Rathenowsee	WK-Code	800015812157
Planungsabschnitt	800015812157_01	Segment-Nr.	8 bis 11
Gewässerkategorie	Standgewässer	typischer Aspekt

Gewässername	Rathenowsee	WK-Code	800015812157
Planungsabschnitt	800015812157_02	Segment-Nr.	1 bis 7 & 12 bis 21
Gewässerkategorie	Standgewässer	typischer Aspekt

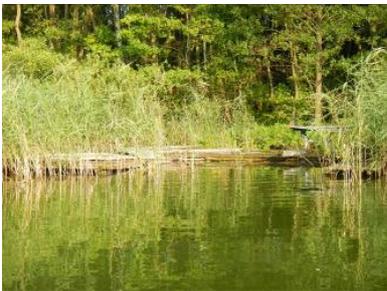
Kategorie (Bestandsaufnahme)	NWB		
Kategorie (validiert)	NWB		
LAWA-Typ (Bestandsaufnahme)	k.A.		
LAWA-Typ (validiert)	k.A.		
Typische Belastungen (Plan.abschn.)	Wenige Stege (teils defekt) im Sublitoral

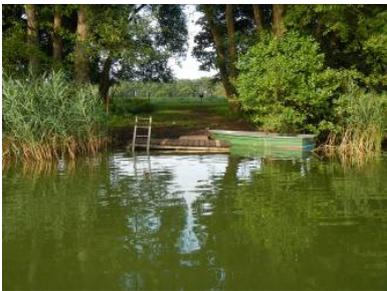
Kategorie (Bestandsaufnahme)	NWB		
Kategorie (validiert)	NWB		
LAWA-Typ (Bestandsaufnahme)	k.A.		
LAWA-Typ (validiert)	k.A.		
Typische Belastungen (Plan.abschn.)	Stege und Badegäste in Sub- und Eulitoral, Ackerflächen und Intensivweiden sowie ländliche Bebauung im Epilitoral
