Abschnittsblätter (Seen)

Gewässername	Sidowsee	WK-Code	800015812943
Planungsabschnitt	800015812943_01	Segment-Nr.	1 bis 14 & 20 bis 24
Gewässerkategorie	Standgewässer	typischer Aspekt

Gewässername	Sidowsee	WK-Code	800015812943
Planungsabschnitt	800015812943_02	Segment-Nr.	15 bis 19
Gewässerkategorie	Standgewässer	typischer Aspekt

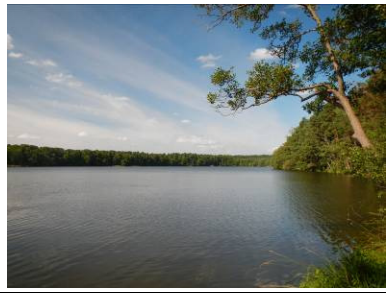
Kategorie (Bestandsaufnahme)	NWB		
Kategorie (validiert)	NWB		
LAWA-Typ (Bestandsaufnahme)	k.A.		
LAWA-Typ (validiert)	k.A.		
Typische Belastungen (Plan.abschn.)	keine

Ziel	Sicherung des guten hydromorphologischen Zustandes, Verminderung der stofflichen Belastung
Strategie	Schutz der land- und wasserseitigen Uferzone vor Verschlechterung, Prüfung der Belastung aus dem Zulauf

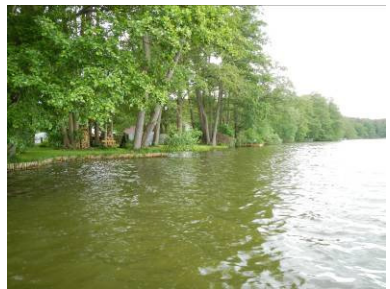
Kategorie (Bestandsaufnahme)	NWB		
Kategorie (validiert)	NWB		
LAWA-Typ (Bestandsaufnahme)	k.A.		
LAWA-Typ (validiert)	k.A.		
Typische Belastungen (Plan.abschn.)	Siedlung mit zahlreichen Stegen und Schwimmplattformen in Sub- und Eulitoral

Ziel	Sicherung des guten hydromorphologischen Zustandes, Verminderung der stofflichen Belastung
Strategie	Schutz der land- und wasserseitigen Uferzone vor Verschlechterung, Prüfung der Belastung aus Einleitungen der angrenzenden Siedlungen
