Abschnittsblätter (Seen)

Gewässername	Großer Warthensee	WK-Code	800015812139
Planungsabschnitt	800015812139_01	Segment-Nr.	1 bis 22
Gewässerkategorie	Standgewässer	typischer Aspekt

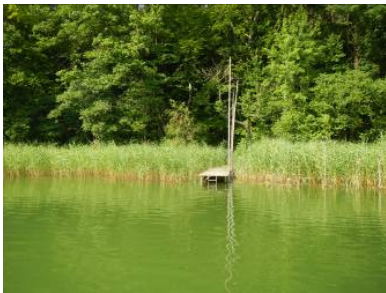
Kategorie (Bestandsaufnahme)	NWB		
Kategorie (validiert)	NWB		
LAWA-Typ (Bestandsaufnahme)	13		
LAWA-Typ (validiert)	Typ 13 - kalkreicher, geschichteter Flachlandsee mit relativ kleinem Einzugsgebiet		
Typische Belastungen (Plan.abschn.)	Ein Steg im Sub- und Eulitoral, Badestelle im Westen, unbefestigte Verkehrswege im Umland

Ziel	Herstellung des guten ökologischen Zustandes durch: Verbesserung des anthropogen beeinträchtigten Wasserhaushaltes (Wiederherstellung des historischen Abflussgerinnes auf entsprechendem Niveau) Vermeidung zusätzlicher stofflicher Belastungen aus der landseitigen Uferzone Sicherung der naturnahen Uferstrukturen
Strategie	Prüfung der Möglichkeiten und Realisierung eines naturnahen Waldumbaus der landseitigen Uferzone

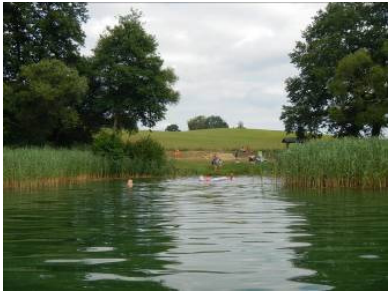
Kategorie (Bestandsaufnahme)	NWB		
Kategorie (validiert)	NWB		
LAWA-Typ (Bestandsaufnahme)	13		
LAWA-Typ (validiert)	Typ 13 - kalkreicher, geschichteter Flachlandsee mit relativ kleinem Einzugsgebiet		
Typische Belastungen (Plan.abschn.)	Eine Badestelle mit beeinträchtigtem Sub- und Eulitoralbereich (fehlende Vegetation), Ackerflächen im Epilitoral

Ziel	Herstellung des guten ökologischen Zustandes durch: Verbesserung des anthropogen beeinträchtigten Wasserhaushaltes (Wiederherstellung des historischen Abflussgerinnes auf entsprechendem Niveau) Reduzierung der stofflichen Belastung aus der Uferzone Sicherung der naturnahen Uferstrukturen
Strategie	Prüfung der Möglichkeiten und Realisierung der Extensivierung der landwirtschaftlichen Nutzung der landseitigen Uferzone durch Ausgleichszahlungen oder Flächenankauf, Anlage von Gewässerrandstreifen

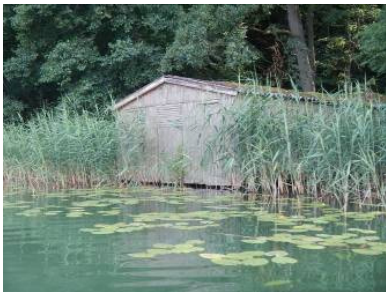
Kategorie (Bestandsaufnahme)	NWB		
Kategorie (validiert)	NWB		
LAWA-Typ (Bestandsaufnahme)	13		
LAWA-Typ (validiert)	Typ 13 - kalkreicher, geschichteter Flachlandsee mit relativ kleinem Einzugsgebiet		
Typische Belastungen (Plan.abschn.)	Wenige Bootshäuser und Stege in Sub- und Eulitoral, unbefestigte Wege und eine Badestelle im Epilitoral

Ziel	Herstellung des guten ökologischen Zustandes durch: Verbesserung des anthropogen beeinträchtigten Wasserhaushaltes (Wiederherstellung des historischen Abflussgerinnes auf entsprechendem Niveau) Vermeidung zusätzlicher stofflicher Belastungen aus der landseitigen Uferzone Verbesserung der anthropogen beeinträchtigten Uferstrukturen
Strategie	Prüfung der Möglichkeiten und Realisierung eines naturnahen Waldumbaus der landseitigen Uferzone Prüfung der Genehmigungen und der Notwendigkeit von Steganlagen sowie Möglichkeiten und Realisierung des Umbaus oder Rückbaus
