## Abschnittsblätter (Seen)

<b>Gewässername</b>	Kleiner Warthensee		<b>WK-Code</b>	8000158121539
<b>Planungsabschnitt</b>	8000158121539_01		<b>Segment-Nr.</b>	1 bis 9
<b>Gewässerkategorie</b>	Standgewässer		<b>typischer Aspekt</b>

<b>Gewässername</b>	Kleiner Warthensee		<b>WK-Code</b>	8000158121539
<b>Planungsabschnitt</b>	8000158121539_02		<b>Segment-Nr.</b>	10 bis 17
<b>Gewässerkategorie</b>	Standgewässer		<b>typischer Aspekt</b>

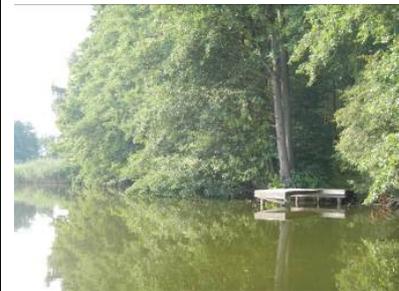
<b>Kategorie (Bestandsaufnahme)</b>	NWB			
<b>Kategorie (validiert)</b>	NWB			
<b>LAWA-Typ (Bestandsaufnahme)</b>	k.A.			
<b>LAWA-Typ (validiert)</b>	k.A.			
<b>Typische Belastungen (Plan.abschn.)</b>	Wenige Stege, eine große Badestelle (Bröddin), Intensivweiden und Schrebergarten im Umland

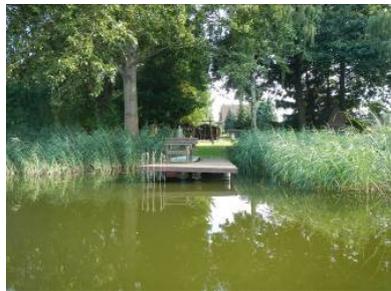
<b>Kategorie (Bestandsaufnahme)</b>	NWB			
<b>Kategorie (validiert)</b>	NWB			
<b>LAWA-Typ (Bestandsaufnahme)</b>	k.A.			
<b>LAWA-Typ (validiert)</b>	k.A.			
<b>Typische Belastungen (Plan.abschn.)</b>	Viele Stege, Boote und Seezugänge im Sub- und Eulitoral, bebaute Flächen ländlicher und dörflicher Prägung sowie Schrebergärten und Extensivgrünland im Epilitoral
