Gewässername	Kuhzer Seegraben	WK-Code	58144_287											
Planungsabschnitt Nr.	58144_287_01	Km von - bis	0-1,638											
Gewässerkategorie	Fließgewässer	verbal von - bis	Einlauf Fährsee bis oh. Hertha See											
Lage des Planungsabschnitts			Typischer Aspekt

Gewässername	Kuhzer Seegraben			WK-Code	58144_287									
Planungsabschnitt Nr.	58144_287_02			Km von - bis	1,638-3,497									
Gewässerkategorie	Fließgewässer			verbal von - bis	Oh. Hertha See bis Petznicksee									
Lage des Planungsabschnitts				Typischer Aspekt

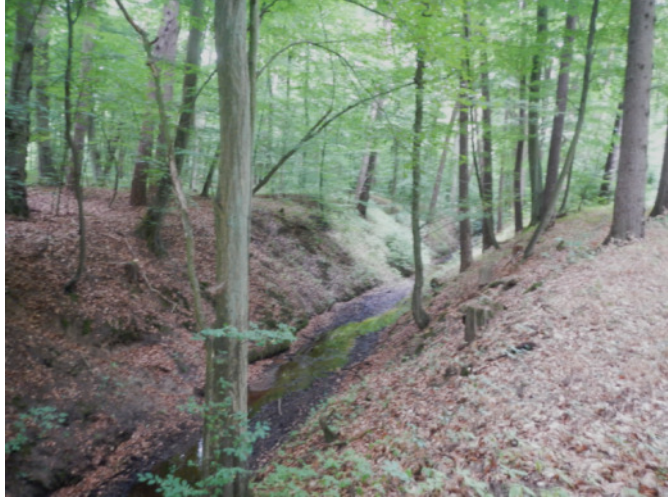
Kategorie ²⁾	künstlich	LAWA-Typ ²⁾	-											
Kategorie (val.)	künstlich	LAWA-Typ (val.)	-											
Bestand	aktuelle Erhebungen					Erhebungen des LUGV								
	<i>Gewässerstruktur</i>				<i>Ökol. Durchgängigkeit</i>	<i>Hydrol. Zustand</i>	<i>Biol. Zustand</i>			<i>Allg. phys.-chem. Zustand</i>	<i>spez. chem. Zustand ²⁾</i>	<i>chem. Zustand ²⁾</i>	<i>Ök. Zustand/ Potenzial ²⁾</i>	<i>Ziel-erreichung Ökologie ²⁾</i>
<i>Land</i>	<i>Ufer</i>	<i>Sohle</i>	<i>gesamt</i>	<i>MP/Di</i>			<i>MZB</i>	<i>Fi</i>						
	1	2	2	2	nein	U	U	U	U	2	2	2		
Defizit	+1	0	0	0	-2	U	U	U	U	0	0	0	unwahrsch	wahrsch.
Beschreibung	<ul style="list-style-type: none"> - Im Mündungsbereich bedingt naturnaher, leicht geschwungener Verlauf, oh Waldweg sehr tief eingeschnittener, begradigter Graben - beschatteter Verlauf im Laubmischwald - aufgrund fehlender Grundwasserspeisung im Sommer trocken fallend, im Winter nur geringe Wasserführung - Der Planungsabschnitt liegt außerhalb von Natura 2000-Gebieten

Defizite NATURA 2000														
Belastungen/ Bemerkungen	<ul style="list-style-type: none"> - Ökologische Durchgängigkeit für Makrozoobenthos und Fische durch Bauwerk B001 (Sohlgleite), B002, B003 (Durchlässe) und B004 (Stauanlage) nicht gegeben - Entwässerung der Waldflächen und angrenzenden Moore - fehlende Durchgängigkeit an Rohrdurchlässen, unterhalb Durchlass B002 (Km 0,215) zu hoher Absturz (>40cm)

Entwicklungsziele/ -Strategien	<i>Durchgängigkeit</i>	- keine Durchgängigkeit geplant, da künstliches Gewässer
	<i>Gewässerstruktur</i>	- Erhalt der Gewässerstrukturen
	<i>Wasserhaushalt</i>	- Förderung des Wasserrückhaltes
	<i>Biologie, Chemie</i>	-
	NATURA 2000	- Erhalt LRT 91E0 und 9130, aktuelle Verortungen liegen nicht vor
Entwicklungs- beschränkungen/ Restriktionen		- Kurzfristig: - Mittelfristig: - Langfristig:
Einstufung Wasserkörper		- künstlich
Schutzgut (bei erheblich veränderten/ künstl. WK)		- Oberhalb liegende Seenkette mit Kuhzer See
Begründung für Ausweisung als erheblich verändert/ künstlich		- Historische Karten geben keinen Hinweis auf Fließgewässer
Bewirtschaftungsziel (WK)		- Gutes ökologisches Potenzial
Begründung für weniger strenges Bewirtschaftungsziel		-

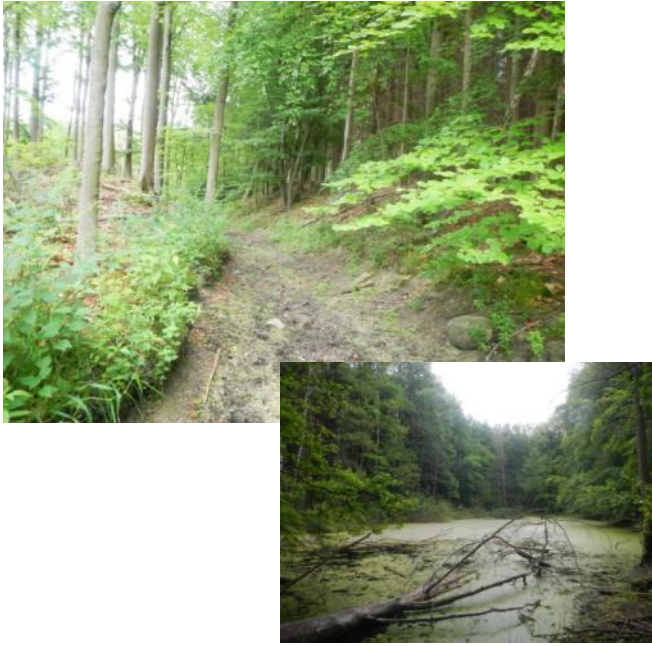
Kategorie ²⁾	künstlich			LAWA-Typ ²⁾	-									
Kategorie (val.)	künstlich			LAWA-Typ (val.)	-									
Bestand	aktuelle Erhebungen					Erhebungen des LUGV								
	<i>Gewässerstruktur</i>				<i>Ökol. Durchgängigkeit</i>	<i>Hydrol. Zustand</i>	<i>Biol. Zustand</i>			<i>spez. chem. Zustand ²⁾</i>	<i>chem. Zustand ²⁾</i>	<i>Ök. Zustand/ Potenzial ²⁾</i>	<i>Ziel-erreichung Ökologie ²⁾</i>	<i>Ziel-erreichung Chemie ²⁾</i>
	<i>Land</i>	<i>Ufer</i>	<i>Sohle</i>	<i>gesamt</i>			<i>MP/Di</i>	<i>MZB</i>	<i>Fi</i>					
	1	4	3	3	nein	U	U	U	U	2	2	2	unwahrsch	wahrsch.
Defizit	+1	-2	-1	-1	-2	U	U	U	U	0	0	0		
Beschreibung	<ul style="list-style-type: none"> - Künstlich zur Entwässerung angelegte Fließstrecken zwischen Auslauf Petznicksee und unterhalb liegende Seenkette mit Neuwasser, Grenzwasser und Herthasee - beschatteter Verlauf im Laubmischwald im verfallenden gradlinigen Regelprofil - Fehlen besonderer Sohl- und Uferstrukturen - Aufgrund fehlender Grundwasserspeisung im Sommer trocken fallend, im Winter nur geringe Wasserführung - Der Gewässerunterhaltungsplan sieht in Grünlandflächen sö Kreuzkrug eine einseitige Böschungsmahd und Sohlkrautung mit dem Messerbalken o. Bandharke vor

Defizite NATURA 2000	Keine bekannt													
Belastungen/ Bemerkungen	- ökologische Durchgängigkeit durch Staubauwerk an der Mündung zum Petznicksee (B007) für MZB nicht, für Fische selektiv vorhanden

Entwicklungsziele/ - Strategien	<i>Durchgängigkeit</i>	- Keine erforderlich, da künstliches Gewässer
	<i>Gewässerstruktur</i>	- Förderung der Sohl –und Laufstrukturen durch beobachtende Gewässerunterhaltung
	<i>Wasserhaushalt</i>	- Grundwasserleiter liegt mehrere Meter unter der Gewässersohle, dauerhafte Wasserführung daher nicht möglich - Totholz auf Sohle belassen, dadurch mittel- bis langfristig Verengung Fließgewässerquerschnitt → Förderung Wasserrückhalt
	<i>Biologie, Chemie</i>	-
	NATURA 2000	-
Entwicklungsbeschränkungen/ Restriktionen	- Kurzfristig: - Mittelfristig: - Langfristig:	
Einstufung Wasserkörper	- künstlich	
Schutzgut (bei erheblich veränderten/ künstl. WK)	- Oberhalb liegende Seenkette mit Kuhzer See	
Begründung für Ausweisung als erheblich verändert/ künstlich	- Historische Karten geben keinen Hinweis auf Fließgewässer	
Bewirtschaftungsziel (WK)	- Gutes ökologisches Potenzial	
Begründung für weniger strenges Bewirtschaftungsziel	-

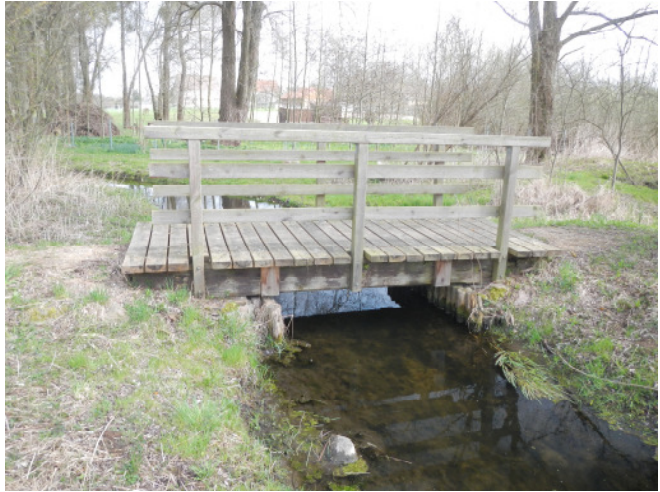
Kategorie ²⁾	künstlich		LAWA-Typ ²⁾	-											
Kategorie (val.)	künstlich		LAWA-Typ (val.)	-											
Bestand	aktuelle Erhebungen					Erhebungen des LUGV									
	<i>Gewässerstruktur</i>				<i>Ökol. Durchgängigkeit</i>	<i>Hydrol. Zu-stand</i>	<i>Biol. Zustand</i>			<i>Allg. phys.-chem. Zustand</i>	<i>spez. chem. Zustand ²⁾</i>	<i>chem. Zustand ²⁾</i>	<i>Ök. Zustand/ Potenzial ²⁾</i>	<i>Ziel-erreichung Ökologie ²⁾</i>	<i>Ziel-erreichung Chemie ²⁾</i>
	<i>Land</i>	<i>Ufer</i>	<i>Sohle</i>	<i>gesamt</i>			<i>MP/Di</i>	<i>MZB</i>	<i>Fi</i>						
	5	5	5	5	nein	U	U	U	U	2	2	3	unklar	unklar	
Defizit	-3	-3	-3	-3	-2	U	U	U	U	0	0	-1

Beschreibung	<ul style="list-style-type: none"> - Weitestgehend verrohrter Abschnitt uh Fauler See - Aufgrund fehlender Grundwasserspeisung im Sommer trocken fallend, im Winter nur geringe Wasserführung, teilweise verrohrt - Der Gewässerunterhaltungsplan sieht über einen kurzen Abschnitt oberhalb des Staubauwerkes B017 eine einseitige Böschungsmahd mit dem Schlegelmäher und eine Sohlkrautung mit dem Mähkorb sowie unterhalb des Faulen Sees eine Böschungsmahd und Sohlkrautung mit dem Messerbalken o. Bandharke vor - Der Planungsabschnitt liegt außerhalb von Natura 2000-Gebieten 														
Defizite NATURA 2000	-														
Belastungen/ Bemerkungen	<ul style="list-style-type: none"> - ökologische Durchgängigkeit durch Verrohrungen und Stau uh Fauler See eingeschränkt - Entwässerungsrinne auf dem Acker im südlichen Teil - Das Maßnahmenprogramm nennt Belastungen durch Abflussregulierungen und morphologische Veränderungen

Entwicklungsziele/ -Strategien	<i>Durchgängigkeit</i>	- Keine erforderlich, da künstliches Gewässer
	<i>Gewässerstruktur</i>	- Förderung der Fließgewässerstrukturen durch beobachtende Gewässerunterhaltung
	<i>Wasserhaushalt</i>	- Keine
	<i>Biologie, Chemie</i>	-
	NATURA 2000	-
Entwicklungs- beschränkungen/ Restriktionen		- Kurzfristig: - Mittelfristig: - Langfristig:
Einstufung Wasserkörper		- künstlich
Schutzgut (bei erheblich veränderten/ künstl. WK)		- Fauler See und Kuhzer See
Begründung für Ausweisung als erheblich verändert/ künstlich		- Historische Karten geben keinen Hinweis auf Fließgewässer
Bewirtschaftungsziel (WK)		- Gutes ökologisches Potenzial - Guter chemischer Zustand
Begründung für weniger strenges Bewirtschaftungsziel		-

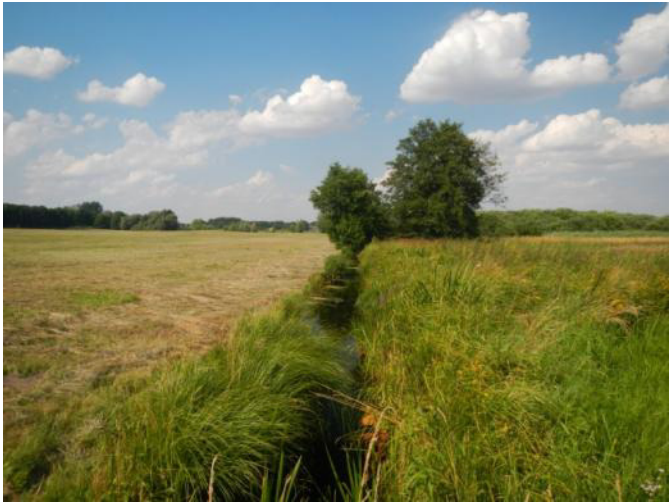
Defizit	0	-1	-2	-1	-2	U	U	U	U	0	0	-1			
Beschreibung	<ul style="list-style-type: none"> - Gradliniger Verlauf im Regelprofil durch Mittenwalde und entlang Grünländer ohne nennenswerte Sohl- und Laufstrukturen - Aufgrund fehlender Grundwasserspeisung im Sommer trocken fallend bzw. Stillgewässercharakter, im Winter nur geringe Wasserführung - Der Gewässerunterhaltungsplan sieht über den gesamten Planungsabschnitt eine Böschungsmahd und Sohlkrautung vor, diese erfolgt teils mit Schlegelmäher und Mähkorb teils mit dem Messerbalken o. der Bandharke oder auch per Hand, oberhalb Mittenwalde wird die Böschungsmahd beidseitig durchgeführt - Teil des Fließes liegt im FFH-Gebiet „Kuhzer See/Jakobshagen“ (DE 2747-303, Km 9,35-10,41) 														
Defizite NATURA 2000	<ul style="list-style-type: none"> - Fischotterdurchgängigkeit in Ortschaft Mittenwalde (B21) eingeschränkt (Durchlass ohne Berme)

Belastungen/ Bemerkungen	<ul style="list-style-type: none"> - Ökologische Durchgängigkeit am Wehr Mittenwaldsche Lanke (B027) unterbunden - Das Maßnahmenprogramm nennt Belastungen durch Abflussregulierungen und morphologische Veränderungen

Entwicklungsziele/ - Strategien	<i>Durchgängigkeit</i>	- Keine erforderlich, da künstliches Gewässer
	<i>Gewässerstruktur</i>	- Beschattung fördern, Verbesserung der Sohlstrukturen, Optimierung der Gewässerunterhaltung, Erhöhung der Beschattung
	<i>Wasserhaushalt</i>	- Keine
	<i>Biologie, Chemie</i>	-
	NATURA 2000	- Durchgängigkeit für den Fischotter (B021) herstellen
Entwicklungs- beschränkungen/ Restriktionen	- Kurzfristig: - Mittelfristig: - Langfristig: Ortslage Mittenwalde	
Einstufung Wasserkörper	- künstlich	
Schutzgut (bei erheblich veränderten/ künstl. WK)	- Kuhzer See	
Begründung für Ausweisung als erheblich verändert/ künstlich	- Historische Karte gibt keinen Hinweis auf Fließgewässer	
Bewirtschaftungsziel (WK)	- Gutes ökologisches Potenzial	
Begründung für weniger strenges Bewirtschaftungsziel	-

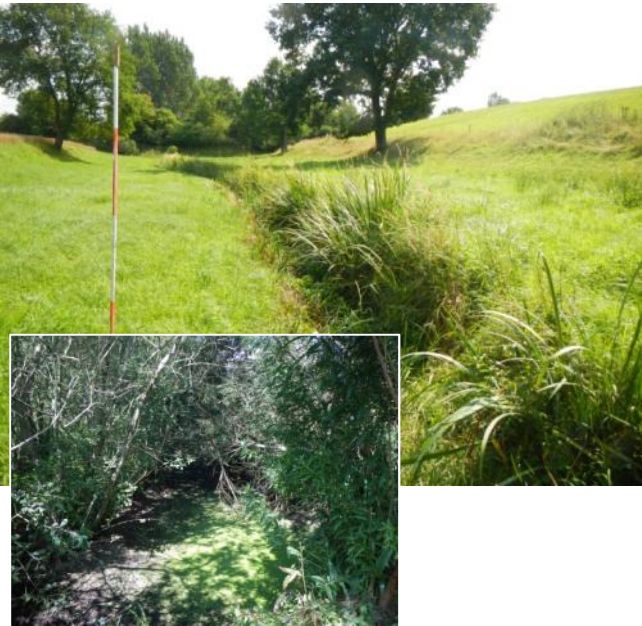
Defizit	0	0	0	0	-1	U	U	U	U	0	0	0			
Beschreibung	<ul style="list-style-type: none"> - Gradliniger Verlauf im Regelprofil bei Karolinenhof entlang beweideter Feuchtgrünländer - Auf Höhe Karolinenhof verläuft Fließ Richtung Osten, durchbricht mittels Verrohrung eine Mineralbodenschwelle und entwässert in die Haßleben'sche Lanke des Kuhzer Sees (ursprüngliche Gewässerroute verläuft hier geradeaus) - Fließstrecke unterhalb weist über ca. 300 m Standgewässercharakter (kein erkennbares Fließgewässer) auf und ist nördlich des Ortsverbindungsweges komplett trockengefallen. - Quelle im Ackersoll, Auslauf Ackersoll schlecht/ schwefelig riechend - Bestandteil des FFH-Gebietes „Kuhzer See/Jakobshagen“ (DE 2747-303) 														
Defizite NATURA 2000	- Keine bekannt														
Belastungen/ Bemerkungen	- Durchgängigkeit für Makrozoobenthos durch Furt aus Betonplatten zeitweise eingeschränkt (B028)

Entwicklungsziele/ -Strategien	<i>Durchgängigkeit</i>	- Keine, da künstliches Gewässer
	<i>Gewässerstruktur</i>	- Erhalt der Gewässerstruktur durch beobachtende Gewässerunterhaltung
	<i>Wasserhaushalt</i>	- Keine
	<i>Biologie, Chemie</i>	- Überprüfung der Wassergüte im Ackersoll
	NATURA 2000	- Keine
Entwicklungsbeschränkungen/ Restriktionen		<ul style="list-style-type: none"> - Kurzfristig: - Mittelfristig: - Langfristig: Ortslage Karolinenhof
Einstufung Wasserkörper		- künstlich
Schutzgut (bei erheblich veränderten/ künstl. WK)		- Unterhalb liegender Kuhzer See
Begründung für Ausweisung als erheblich verändert/ künstlich		- Künstlich angelegter Entwässerungsgraben
Bewirtschaftungsziel (WK)		- es wird vorgeschlagen, am Auslauf aus dem Kuhzer See ein Bewirtschaftungsende zu setzen und den Wasserkörper 58144_291 aus der Bewirtschaftungsplanung zu nehmen
Begründung für weniger strenges Bewirtschaftungsziel		- künstliches Gewässer, Einzugsgebiet des Wasserkörpers < 10 km ² (ca. 2,8 km ²)
