Gewässername	Templiner Gewässer	WK-Code	5814_100
Planungsabschnitt Nr.	5814_100_01	Km von - bis	0-3,510
Gewässerkategorie	Fließgewässer	verbal von - bis	Von Flussmündung in die Havel bis oh Gr. Kuhwallsee

Gewässername	Templiner Gewässer			WK-Code	5814_100										
Planungsabschnitt Nr.	5814_100_02			Km von - bis	3,510-5,642										
Gewässerkategorie	Fließgewässer			verbal von - bis	oh Gr. Kuhwallsee bis Röddelinsee										
Lage des Planungsabschnitts				Typischer Aspekt

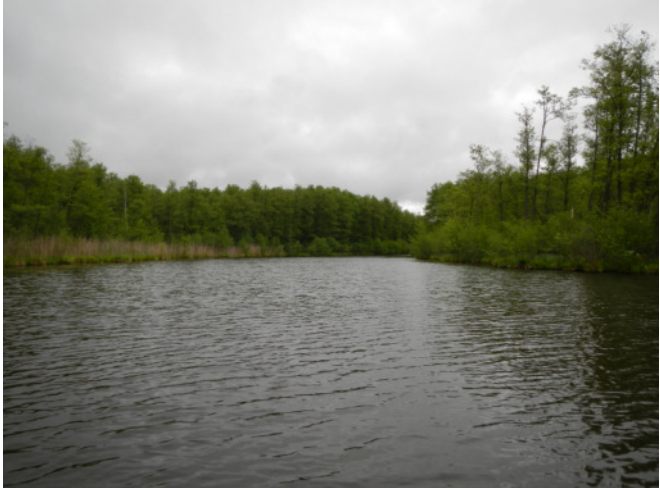
Defizit	+1	-1	-2	-1	-2	-3	0	-1	U	-1	0	0	-3		
Beschreibung	<ul style="list-style-type: none"> - breit ausgebaut, schiffbares Gewässer zwischen Gr. Kuhwallsee und Röddelinsee inklusive der Schleusenanlage - Gewässerverbindung zwischen Gr. Kuhwallsee und Kleiner Lankensee mit Schleuse Kannenburg im befestigten Verlauf ohne nennenswerte Strukturen - Gewässerverbindung zwischen Großen Lankensee und Röddelinsee mit naturnahen Uferstrukturen (keine Uferbefestigung) und einem naturnahen Gewässerumfeld (Bruchwald, Röhrichte) - geringe Fließgeschwindigkeit aufgrund Ausbaugrad und Rückstau durch das Wehr Kannenburg - Der Planungsabschnitt liegt im FFH-Gebiet „Kleine Schorfheide-Havel (DE 2846-301)“ und im SPA „Uckermärkische Seenlandschaft (DE 2748-401)“ 														
Defizite NATURA 2000	- keine bekannt														
Belastungen/ Bemerkungen	<ul style="list-style-type: none"> - Strukturelle Defizite bzgl. Laufentwicklung, Längsprofil Sohlstruktur sowie abschnittsweise aufgrund von Uferbefestigungen mit Holzpfahlreihen mit Faschinen, stellenweise auch Uferverbau durch Steinschüttung - Keine Durchgängigkeit für Fische und Makrozoobenthos am Bauwerk B002 (regulierbares Wehr im Freiarchegraben/Nebengerinne) - Geringe Fließgeschwindigkeit - Gewässerchemie: Überschreitung der Orientierungswerte hinsichtlich Gesamtphosphor, Sauerstoffunterschreitungen im Frühjahr, Sommer und Herbst (Quelle Monitoringdaten LUGV)

Entwicklungsziele/ - Strategien	<i>Durchgängigkeit</i>	- Herstellen der ökologischen Durchgängigkeit
	<i>Gewässerstruktur</i>	- Verbesserung der Sohl- und Uferstrukturen durch ökologisch orientierte Gewässerunterhaltung
	<i>Wasserhaushalt</i>	- Förderung der Fließbewegung durch ökologisch orientierte Gewässerunterhaltung
	<i>Biologie, Chemie</i>	Ursachenforschung hinsichtlich Überschreitungen der Orientierungswerte
	NATURA 2000	-
Entwicklungs- beschränkungen/ Restriktionen		Kurzfristig: Schifffahrt (Bundeswasserstraße) Mittelfristig: Schifffahrt (Bundeswasserstraße) Langfristig: Schifffahrt (Bundeswasserstraße)
Einstufung Wasserkörper		- erheblich verändert
Schutzgut (bei erheblich veränderten/ künstl. WK)		- Schifffahrt
Begründung für Ausweisung als erheblich verändert/ künstlich		- Nutzung als Bundeswasserstraße
Bewirtschaftungsziel (WK)		- gutes ökologisches Potenzial
Begründung für weniger strenges Bewirtschaftungsziel

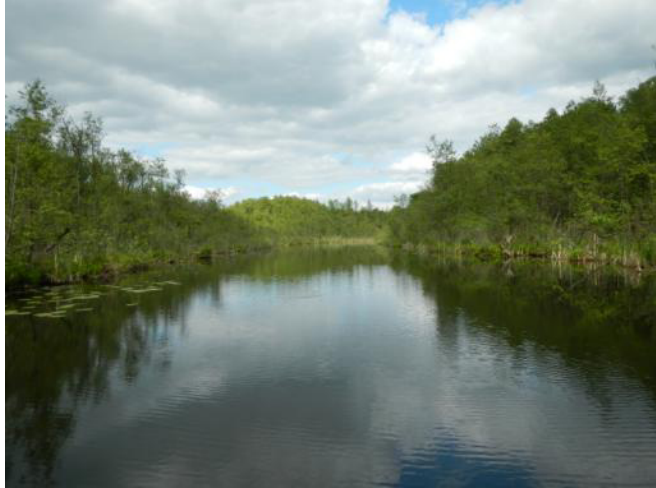
Defizit	+1	0	-1	+1	0	-3	U	U	U	U	0	0	-3		
Beschreibung	<ul style="list-style-type: none"> - breit ausgebaut, ehemals schiffbares Gewässer im begradigten Regelprofil mit naturnahen Uferstrukturen und einem natürlichen Gewässerumfeld (Bruchwald, Röhrichte) - Uferverbau nicht erkennbar - derzeit ohne Nutzung und in Verlandung begriffen - geringe Fließgeschwindigkeit aufgrund Ausbaugrad und Rückstau durch Schleuse Templin - Der Planungsabschnitt liegt in FFH-Gebieten „Labüskewiesen“ (2847-302) und Kölpinsee (2848-303) 														
Defizite NATURA 2000	- Keine bekannt														
Belastungen/ Bemerkungen	<ul style="list-style-type: none"> - Das Maßnahmenprogramm gibt als Belastung „Abflussregulierungen und morphologische Veränderungen“ an - Geringe Fließgeschwindigkeit

Entwicklungsziele/- Strategien	<i>Durchgängigkeit</i>	- Erhalt der ökologischen Durchgängigkeit
	<i>Gewässerstruktur</i>	- Erhalt der guten Umfeld- und Uferstrukturen, Verbesserung der Sohl- und Laufstrukturen durch angepasste Gewässerunterhaltung
	<i>Wasserhaushalt</i>	- Verbesserung der Fließverhältnisse durch angepasste Gewässerunterhaltung und Zulassen von Verlandung
	<i>Biologie, Chemie</i>	-
	NATURA 2000	-
Entwicklungs- beschränkungen/ Restriktionen		Kurzfristig: Mittelfristig: Langfristig:
Einstufung Wasserkörper		- natürlich, da in Verlandung begriffen und mit naturnahen Uferstrukturen
Schutzgut (bei erheblich veränderten/ künstl. WK)		
Begründung für Ausweisung als erheblich verändert/ künstlich		- Ausbau als schiffbares Gewässer, Rückstauprägung durch Templiner Schleuse
Bewirtschaftungsziel (WK)		- Guter ökologischer Zustand
Begründung für weniger strenges Bewirtschaftungsziel		- stark hydromorphologisch veränderter Gewässerabschnitt, breit ausgebauter Kanal mit kaum erkennbarer Fließbewegung

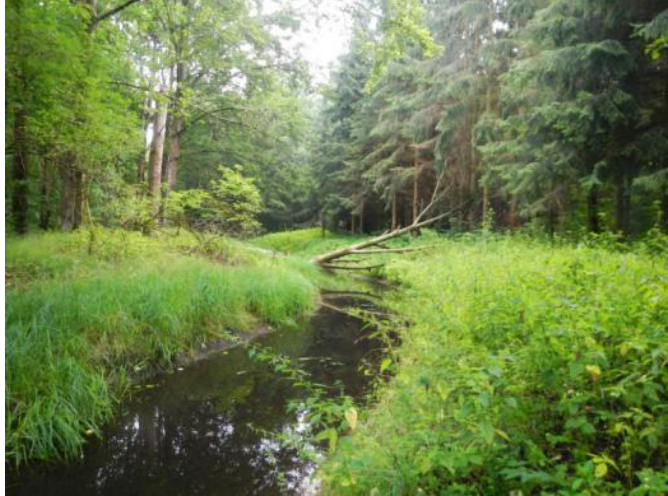
Defizit	0	-2	-3	-2	-2	-3	U	U	U	-1	0	0	-2		
Beschreibung	<ul style="list-style-type: none"> - begradigter, eingetiefter und langsam fließender Verlauf im Regelprofil ohne besondere Strukturen, in Milmersdorf auf 300 m verrohrt - Verlauf entlang Kleingärten Milmersdorf mit Kleintierhaltung (Gänse) am Gewässer - Geringe Fließgeschwindigkeit durch Rückstau an der Milmersdorfer Mühle (Staustufe > 2m), das derzeit als Absatzbecken für die Kläranlage dient - Der Gewässerunterhaltungsplan sieht oberhalb der Milmersdorfer Mühle eine Böschungsmahd und Sohlenkrautung mit Handarbeitsgeräten oder handgeführten Maschinen vor (nur eine Böschung und Sohle, Mähgut und Kraut wird verteilt oder entsorgt), oberhalb Milmersdorf erfolgt die Unterhaltung mit Messerbalken und Bandharke, auch in Kombination mit Schlegelmäher - Der Planungsabschnitt liegt im FFH-Gebiet „Kölpinsee (2848-303) und im SPA „Schorfheide-Chorin“ (2948-401)

Belastungen/ Bemerkungen	<ul style="list-style-type: none"> - Ökologische Durchgängigkeit für Makrozoobenthos und Fische insbes. durch Bauwerke B021 (Wehr an der Milmersdorfer Mühle), B024_1 (Verrohrung), B025, B028 und B029 (Stauanlagen/ Durchlass) nicht gegeben - Das Maßnahmenprogramm gibt als Belastung „Abflussregulierungen und morphologische Veränderungen“ sowie „punktueller Eintragsquelle“ an, - Kläranlage Milmersdorf (mechanisch-biologische Reinigungsstufe) leitet in den Mühlengraben ein (2000 EW, letzte Modernisierung im Jahr 2001), - Gewässerchemie: Überschreitung der Orientierungswerte hinsichtlich Gesamtphosphor, Sauerstoffunterschreitungen im Sommer und Herbst (Quelle Monitoringdaten LUGV) - Geringe Fließgeschwindigkeiten
-------------------------------------	---

Entwicklungsziele/ Strategien	<i>Durchgängigkeit</i>	- Herstellen der ökologischen Durchgängigkeit (in Verbindung mit Maßnahmen an der Milmersdorfer Mühle zu betrachten)
	<i>Gewässerstruktur</i>	- Verbesserung der Sohl- und Uferstrukturen, Laufverlängerung und Entrohrung
	<i>Wasserhaushalt</i>	- Förderung der Fließbewegungen
	<i>Biologie, Chemie</i>	- Gewässerbelastung durch Kläranlage prüfen, Rückbau des Staubauwerkes an der Milmersdorfer Mühle derzeit nicht empfehlenswert, da Rückstau der Nachklärung des Abwassers aus der Kläranlage Milmersdorf dient, ggf. P-Nachreinigungsstufe erforderlich
	NATURA 2000	- Herstellen der Durchgängigkeit für Fischotter
Entwicklungsbeschränkungen/ Restriktionen	<i>Kurzfristig:</i> <i>Mittelfristig: Kläranlage</i> <i>Langfristig: Ortslage Milmersdorf</i>	
Einstufung Wasserkörper	- natürlich	
Schutzgut (bei erheblich veränderten/ künstl. WK)	- -	
Begründung für Ausweisung als erheblich verändert/ künstlich	- -

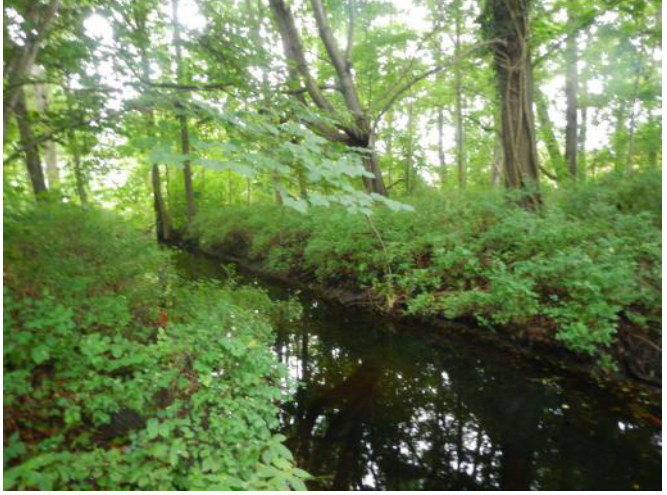
Beschreibung	<ul style="list-style-type: none"> - beschatteter, begradigter eingetiefter Verbindungsgraben zw. Gottssee und Kölpinsee mit kaum feststellbarer Fließbewegung - Durchbruch einer mineralischen Schwelle. - Der Planungsabschnitt liegt im FFH-Gebiet „Kölpinsee (2848-303) und im SPA „Schorfheide-Chorin“ (2948-401) - Fischotterdurchgängigkeit vorhanden 														
Defizite NATURA 2000	- keine bekannt														
Belastungen/ Bemerkungen	- Das Maßnahmenprogramm gibt als Belastung „Abflussregulierungen und morphologische Veränderungen“ an

Entwicklungsziele/ - Strategien	<i>Durchgängigkeit</i>	- Erhalt der ökologischen Durchgängigkeit
	<i>Gewässerstruktur</i>	- Förderung der Sohlstrukturen, Erhalt der Ufer- und Umfeldstrukturen im Rahmen Gewässerunterhaltung
	<i>Wasserhaushalt</i>	-
	<i>Biologie, Chemie</i>	-
	NATURA 2000	-
Entwicklungs- beschränkungen/ Restriktionen		<i>Kurzfristig:</i> <i>Mittelfristig:</i> <i>Langfristig:</i>
Einstufung Wasserkörper		- künstlich
Schutzgut (bei erheblich veränderten/ künstl. WK)		-
Begründung für Ausweisung als erheblich verändert/ künstlich		- Vermutlich wurde mit einer künstlichen Verbindung zwischen Kölpinsee und Gottssee eine Wasserscheide durchbrochen, um das Einzugsgebiet für die Mühle Milmersdorf zu vergrößern. Dafür spricht, dass die geologische Karte zwischen den beiden Seen eine Mineralbodenschwelle mit Lehm/Mergelaufagen zeigt.
Bewirtschaftungsziel (WK)		- es wird vorgeschlagen, am Auslauf des Kölpinsees ein Bewirtschaftungsende zu setzen und den kompletten Wasserkörper 5814_110 aus der Bewirtschaftungsplanung zu nehmen
