<b>Gewässername</b>	<b>Löcknitz</b>	<b>WK-Code</b>	<b>DE5932_220</b>	
<b>Planungsabschnitt</b>	<b>DE5932_220_P00</b>	<b>Stationierung</b>	<b>km von 13+325 (0+000)* bis 19+103 (5+800) - Stat. gewnet</b>	
<b>Begrenzung des Abschnitts</b>

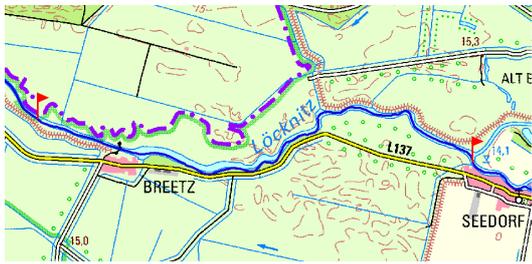
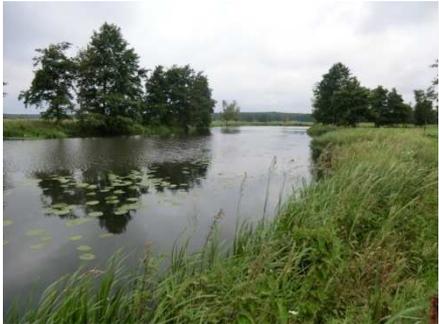
Landesgrenze MV bis westlicher Beginn Ortslage Seedorf					
<b>Bestand BWP FGG Elbe</b>	LAWA-Typ	15 – sand- und lehmgeprägter Tieflandbach				
	Kategorie	natürlich				
	Zielerreichung Ökologie	wahrscheinlich				
	Zielerreichung Chemie	wahrscheinlich				
<b>Aktueller Zustand (2012)</b>	LAWA-Typ-Vorschlag	15 – sand- und lehmgeprägter Tieflandbach				
	Kategorie-Vorschlag	natürlich				
	Hydromorphologische Qualitätskomponente	Gewässerstrukturgüte	4	Hydrologische Zustandsklasse	3	Ökologische Durchgängigkeit
						nein
	Defizit	-2		-1		-3
<b>Beschreibung</b>	<p>Gestreckter bis schwach geschwungener Verlauf mit Regelprofil; Wasserspiegelbreite uh. Wehr Breetz (19+840) 15-20m, Wassertiefe 40-60cm; Breite oh. Wehr Breetz 30-40m, Wassertiefe 2-3m; geringe Eigendynamik, langsam fließend, stark staureguliert durch Wehr Breetz; sandgeprägte Sohle; Ansätze von Gleit- und Prallhängen, an letzteren Faschinen als Ufersicherung; flache Ufer, Ansätze von Uferbänken; teilweise Hochwasserschutzdeiche einseitig vorhanden; am Ufer lückig standorttypische Einzelgehölze, kein Totholz; keine Randstreifen vorhanden, Ausnahme von Wehr Breetz bis Stat. 21+503 beidseitig Saumstreifen aus Kraut, linksseitig dahinter von Stat. 21+403 bis 21+703 Straße parallel anschließend; Umland Grünland</p>

<b>Belastungen</b>	<ul style="list-style-type: none"> <li>- Keine Randstreifen mit Gehölzen</li> <li>- Lediglich lückig kleine Gehölze im Ufer</li> <li>- Stauregulierung durch Wehr Breetz (19+840)</li> <li>- Keine ökologische Durchgängigkeit Wehr Breetz</li> <li>- Faschinen im Ufer an den Prallhängen</li> </ul>					
<b>Restriktionen</b>	<ul style="list-style-type: none"> <li>- GSG-Gebiet „Biosphärenreservat Flusslandschaft Elbe-Brandenburg“</li> <li>- LSG-Gebiet „Brandenburgische Elbtalaue“</li> <li>- SPA-Gebiet „Unteres Elbtal“</li> <li>- FFH-Gebiet „Untere Löcknitzniederung“ Gewässerverlauf sowie beidseitig naher Gewässerbereich</li> <li>- Hochwasserschutzdeich von Stat. 19+103 bis 19+753 linksseitig, 21+680 bis 22+966 rechtsseitig</li> <li>- paralleler Verlauf der L137</li> </ul>

<b>Entwicklungsziele</b>	<ul style="list-style-type: none"><li>- Verbesserung und Förderung der Gewässerstrukturen</li><li>- Verbesserung Wasserhaushalt und Gewässer/Umland-Beziehung sowie des Fließverhaltens</li><li>- Verringerung Rückstau</li><li>- Förderung der Beschattung</li><li>- Herstellung der ökologischen Durchgängigkeit</li><li>- Reduzierung der Nährstoffeinträge</li></ul>
--------------------------	--------------------------------------------------------------------------------------------------------------------------------------------------------------------------------------------------------------------------------------------------------------------------------------------------------------------------------------------------------------------------

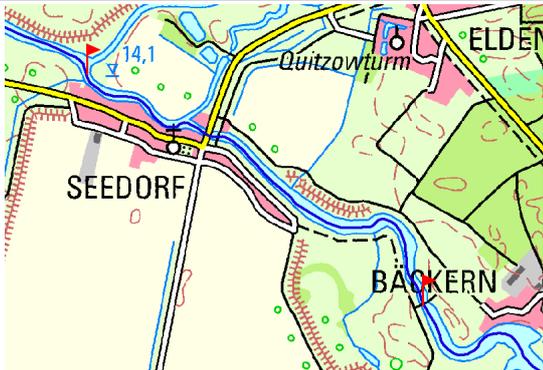
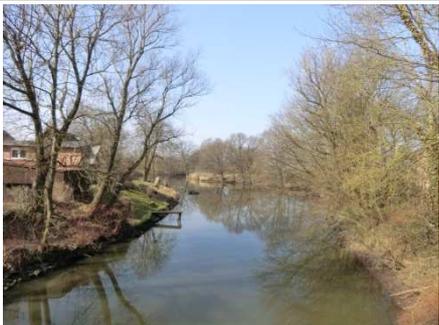
westlicher Beginn Ortslage Seedorf bis Brücke Feldweg zw. Seedorf und Bäckern					
<b>Bestand BWP FGG Elbe</b>	LAWA-Typ	15 – sand- und lehmgeprägter Tieflandbach				
	Kategorie	natürlich				
	Zielerreichung Ökologie	wahrscheinlich				
	Zielerreichung Chemie	wahrscheinlich				
<b>Aktueller Zustand (2012)</b>	LAWA-Typ-Vorschlag	15 – sand- und lehmgeprägter Tieflandbach				
	Kategorie-Vorschlag	natürlich				
	Hydromorphologische Qualitätskomponente	Gewässerstrukturgüte	4	Hydrologische Zustandsklasse	5	Ökologische Durchgängigkeit
		Defizit	-2		-3	0
<b>Beschreibung</b>	Geradliniger bis gestreckter Verlauf mit Regelprofil, teilweise verfallenen (u. a. am Böschungsfuß Unterspülungen); Wasserspiegelbreite 25-35m, Wassertiefe bis 2m; geringe Fließgeschwindigkeiten, staureguliert durch Wehr Breetz (P01); geringe Eigendynamik; größtenteils Ufer steil abfallend; beidseitig Steinschüttungen am Böschungsfuß in der Ortslage Seedorf, außerhalb an Prallufem; rechtsseitig im Bereich Seedorf Einmündung Altlauf der Alten Elde; Ufer mit Gehölzen bestanden, vorwiegend rechtsseitig, darüber hinaus Röhrichte im Ufer und in die Sohle hineinreichend; Makrophyten im ufernahen Bereich; Hochwasserschutzdeiche teilweise einseitig vorhanden; ohne Randstreifen, Ortslage Seedorf linksseitig Gärten, rechtsseitig vorwiegend Saumstreifen aus Krautflur und Einzelgehölzen; Umland Grünland, Ausnahme Seedorf Gärten sowie Bebauung

<b>Belastungen</b>	<ul style="list-style-type: none"> <li>- Keine Randstreifen mit dichtem Gehölzbewuchs</li> <li>- Einfluss Stauregulierung durch Wehr Breetz (in P01)</li> </ul>					
<b>Restriktionen</b>	<ul style="list-style-type: none"> <li>- GSG-Gebiet „Biosphärenreservat Flusslandschaft Elbe-Brandenburg“, Ausnahme linksseitig Bereich Ort Seedorf von Stat. von 22+966 bis 24+103 sowie rechtsseitig im Bereich der Querung L137</li> <li>- LSG-Gebiet „Brandenburgische Elbtalaue“, Ausnahme linksseitig Bereich Ort Seedorf von Stat. von 22+966 bis 24+103 sowie rechtsseitig im Bereich der Querung L137</li> <li>- FFH-Gebiet „Untere Löcknitzniederung“ Gewässerverlauf und beidseitig naher Gewässerbereich sowie Überschwemmungsflächen innerhalb HW-Schutzdeiche</li> <li>- SPA-Gebiet „Unteres Elbtal“, Ausnahme linksseitig Bereich Ort Seedorf von Stat. von 22+966 bis 24+103 sowie rechtsseitig im Bereich der Querung L137</li> <li>- Hochwasserschutzdeich von Stat. 23+653 bis 24+384 parallel rechtsseitig, im weiteren Umland linksseitig von Stat. 24+103 bis 24+797</li> <li>- Ortslage Seedorf linksseitig sowie paralleler Verlauf L137</li> <li>- Querung L137 in Seedorf</li> </ul>

- Verbesserung Wasserhaushalt und des Fließverhaltens
- Verbesserung und Förderung der Gewässerstrukturen
- Förderung Beschattung
- Reduzierung der Nährstoffeinträge

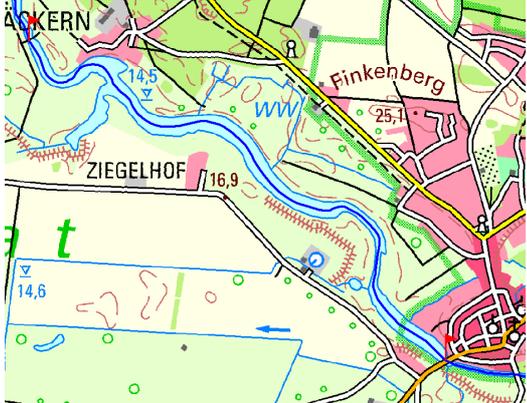
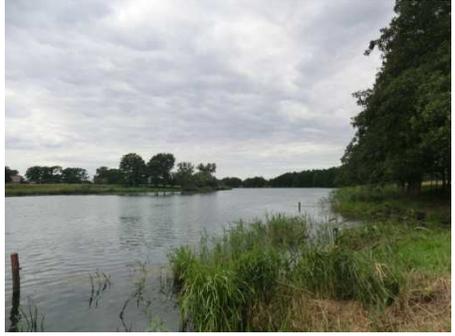
Brücke Feldweg zw. Seedorf und Bäckern bis Brücke B195 in Lenzen			
<b>Bestand BWP FGG Elbe</b>	LAWA-Typ	15 – sand- und lehmgeprägter Tieflandbach		
	Kategorie	natürlich		
	Zielerreichung Ökologie	wahrscheinlich		
	Zielerreichung Chemie	wahrscheinlich		
<b>Aktueller Zustand (2012)</b>	LAWA-Typ-Vorschlag	15 – sand- und lehmgeprägter Tieflandbach		
	Kategorie-Vorschlag	natürlich		
	Hydromorphologische Qualitätskomponente	Gewässerstrukturgüte	Hydrologische Zustandsklasse	Ökologische Durchgängigkeit
		4	5	ja
Defizit	-2	-3	0	
<b>Beschreibung</b>	<p>Gestreckter bis schwach geschwungener Verlauf mit ausgebauten Regelprofil, in Ansätze verfallenes Profil; im Bereich Bäckern linksseitig mit dem Gewässerverlauf verbundener Altwasserarm; sehr große Wasserspiegelbreite, bis teilweise zwischen 70 und 100m, Wassertiefe zw. 100cm und 190cm; geringe Eigendynamik; geringe Fließgeschwindigkeit, stark staureguliert durch Wehr Breetz (P01); sandgeprägte Sohle mit starker organischer Auflage; Gleit- und Prallhänge mit Uferbänken, Ansätze Inselbänke im Winter im Bereich Lenzen, flache Ufer; Hochwasserschutzdeiche teilweise einseitig vorhanden; Röhricht an Ufer sowie in Sohle hineinreichend, punktuell standorttypische Gehölze im Ufer, dort auch Totholzansammlungen, ohne Randstreifen, lediglich in Ansätzen Saumstreifen (ohne Gehölze) vorhanden; Umland Grünlandnutzung sowie kurze Bereiche Gärten mit Bebauung in Bäckern und Lenzen</p>

<b>Belastungen</b>	<ul style="list-style-type: none"> <li>- Größtenteils keine Gehölze im Ufer, keine Beschattung</li> <li>- Keine Randstreifen</li> <li>- Einfluss Stauregulierung durch Wehr Breetz (in P01)</li> </ul>

<b>Entwicklungsziele</b>	<ul style="list-style-type: none"> <li>- Verbesserung Wasserhaushalt und des Fließverhaltens</li> <li>- Verbesserung und Förderung der Gewässerstrukturen</li> <li>- Verringerung der Nährstoffeinträge</li> </ul>

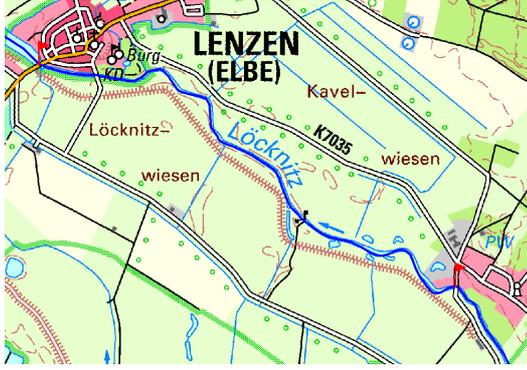
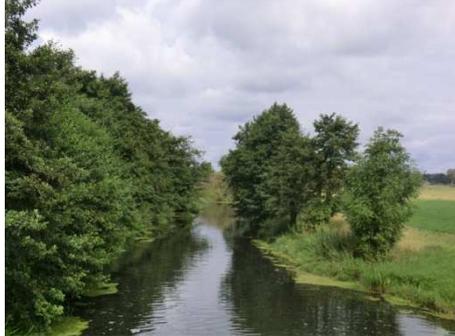
Brücke B195 in Lenzen bis Brücke K7035 in Gandow					
<b>Bestand BWP FGG Elbe</b>	LAWA-Typ	15 – sand- und lehmgeprägter Tieflandbach				
	Kategorie	natürlich				
	Zielerreichung Ökologie	wahrscheinlich				
	Zielerreichung Chemie	wahrscheinlich				
<b>Aktueller Zustand (2012)</b>	LAWA-Typ-Vorschlag	15 – sand- und lehmgeprägter Tieflandbach				
	Kategorie-Vorschlag	natürlich				
	Hydromorphologische Qualitätskomponente	Gewässerstrukturgüte	4	Hydrologische Zustandsklasse	5	Ökologische Durchgängigkeit
		Defizit	-2	-3	-3	nein
<b>Beschreibung</b>	Geradliniger bis gestreckter Verlauf mit Trapezprofil; geringe Eigendynamik, Ansätze von verfallenen Profil; geringe Fließgeschwindigkeit, staureguliert durch Wehr Gandow (Stat. 29+780); Wasserspiegelbreite 13-17m, Wassertiefe 1-2m; linksseitig zw. Wehr Gandow und Ortslage Gandow mit dem Gewässerverlauf verbundene und abgetrennte Altwasserbereiche; Prall- und Gleithänge, Prallhänge mit Steinschüttung im Böschungsfuß gesichert (Bereiche oh. Wehr Gandow); Ufer mit Kraut/Röhricht/Einzelgehölzen bestanden, Röhricht reicht teilweise bis in die Sohle hinein; Randstreifen nicht vorhanden, lediglich Saumstreifen mit lückig Einzelgehölzen oder Gehölzgalerie, vereinzelt auch Brache (linksseitig); Umland Grünland beidseitig sowie darüber hinaus rechtsseitig Acker und Gartengrundstücke/Park mit Bebauungen in Lenzen

<b>Belastungen</b>	<ul style="list-style-type: none"> <li>- Nicht durchgehend Gehölze im Ufer</li> <li>- Keine Randstreifen mit dichtem Gehölzbewuchs</li> <li>- Stauregulierung durch Wehr Gandow (Stat. 29+780)</li> <li>- Keine ökologische Durchgängigkeit Wehr Gandow</li> <li>- Steinschüttung am Böschungsfuß Bereich oh. Wehr Gandow</li> </ul>

<b>Entwicklungsziele</b>	<ul style="list-style-type: none"> <li>- Verbesserung und Förderung der Gewässerstrukturen</li> <li>- Verbesserung Fließverhalten</li> <li>- Förderung der Beschattung</li> <li>- Herstellung der ökologischen Durchgängigkeit</li> <li>- Reduzierung der Nährstoffeinträge</li> </ul>

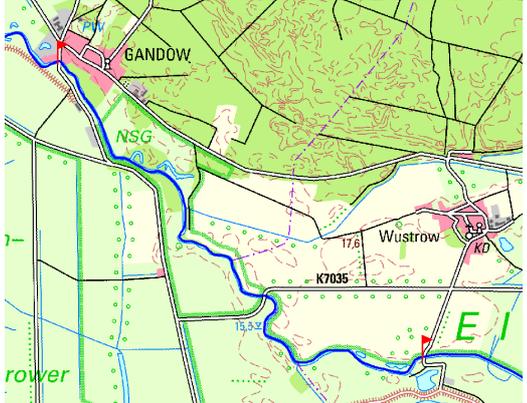
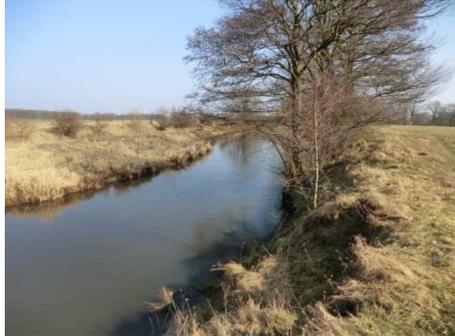
Brücke K7035 in Gandow bis Brücke Straße zw. Wustrow & Lütkenwisch					
<b>Bestand BWP FGG Elbe</b>	LAWA-Typ	15 – sand- und lehmgeprägter Tieflandbach				
	Kategorie	natürlich				
	Zielerreichung Ökologie	wahrscheinlich				
	Zielerreichung Chemie	wahrscheinlich				
<b>Aktueller Zustand (2012)</b>	LAWA-Typ-Vorschlag	15 – sand- und lehmgeprägter Tieflandbach				
	Kategorie-Vorschlag	natürlich				
	Hydromorphologische Qualitätskomponente	Gewässerstrukturgüte	3	Hydrologische Zustandsklasse	5	Ökologische Durchgängigkeit
		Defizit	-1		-3	ja
<b>Beschreibung</b>	gestreckter bis teilweise schwach geschwungener Verlauf mit verfallenen Regelprofil; Wasserspiegelbreite ca. 12-19m, Wassertiefe 150cm bis 180cm; rechtsseitig von Stat. 31+803 bis 32+303 mit dem Gewässerverlauf verbundener sowie ein abgetrennter Altwasserbereich, von Stat. 34+703 bis 35+337 beidseitig vom Verlauf abgetrennte Altwasserbereiche (möglicherweise linksseitig der Elbe zugehörig); geringe Fließgeschwindigkeit, staureguliert durch Wehr Gandow (P04); mäßige Eigendynamik; Prall- und Gleithänge; hohe und flache Ufer im Wechsel, Seitenerosion auftretend, Unterspülung bzw. Abstürze der Böschung; Ansätze besondere Uferstrukturen wie Nistwände, Unterstände, Prallbäume, Wurzelanspülungen sowie Sturzbäume; mäßige Breitenvarianz; sandgeprägte Sohle mit punktuell geringer organischer Auflage; deutliches Makrophytenwachstum; Ufer durchweg mindestens einseitig mit Gehölzen bestanden (teilweise auch als Galerie), dazu partiell Röhricht, der bis in die Sohle hineinreicht; Randstreifen vorhanden, teilweise als Gehölzentwicklungstreifen angelegt, rechtsseitig teilweise auch Acker bei steilen Ufern bis an Böschungskante heranreichend; Umland beidseitig von Stat. 31+753 bis 32+435 naturnaher Bereiche/Wald, darüber hinaus linksseitig Grünland sowie punktuell Brache mit Gehölzentwicklungstreifen, rechtsseitig Acker und Grünland im Wechsel, punktuell Brache

<b>Belastungen</b>	<ul style="list-style-type: none"> <li>- Nicht durchgehend Gehölze im Ufer</li> <li>- Randstreifen nicht durchgehend vorhanden</li> <li>- Stauregulierung durch Wehr Gandow (P04)</li> </ul>

<b>Entwicklungsziele</b>	<ul style="list-style-type: none"> <li>- Verbesserung und Förderung der Gewässerstrukturen</li> <li>- Verbesserung Fließverhalten</li> <li>- Förderung Beschattung</li> <li>- Reduzierung der Nährstoffeinträge</li> </ul>

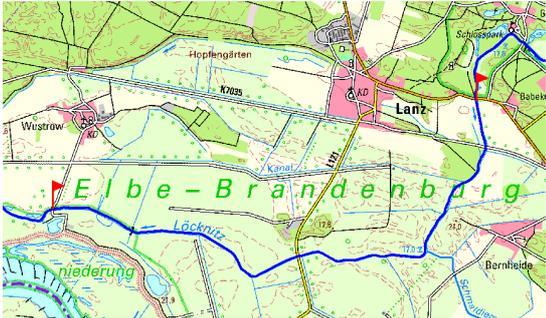
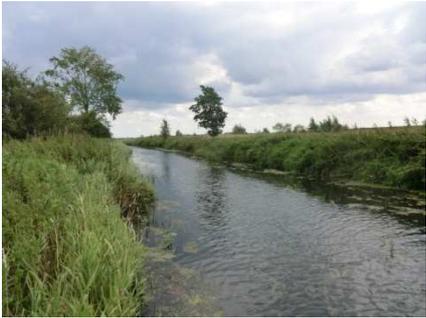
Brücke Straße zw. Wustrow & Lütkenwisch bis Brücke B195 bei Babekuhl				
<b>Bestand BWP FGG Elbe</b>	LAWA-Typ	15 – sand- und lehmgeprägter Tieflandbach			
	Kategorie	natürlich			
	Zielerreichung Ökologie	wahrscheinlich			
	Zielerreichung Chemie	wahrscheinlich			
<b>Aktueller Zustand (2012)</b>	LAWA-Typ-Vorschlag	15 – sand- und lehmgeprägter Tieflandbach			
	Kategorie-Vorschlag	natürlich			
	Hydromorphologische Qualitätskomponente	Gewässerstrukturgüte	Hydrologische Zustandsklasse	Ökologische Durchgängigkeit	
		4	5	eingeschränkt	
Defizit	-2	-3	-1		
<b>Beschreibung</b>	Geradliniger bis gestreckter Verlauf, mit Trapezprofil; lediglich im unteren Bereich Ansätze von verfallenen Ufern; Wasserspiegelbreite 10-16m, Wassertiefe 100-120cm; geringe Fließgeschwindigkeit, staureguliert durch mehrere Wehre; zwei große Zuflüsse: Bekgraben, sowie Schmaldiemen; keine besonderen Gewässerstrukturen; Ufer lediglich vereinzelt sowie einseitig mit Gehölzen bestanden, größtenteils Kraut sowie Röhrichte, die bis in Gewässer hineinreichen; Makrophyten auf der Sohle; Randstreifen fehlen, Ausnahme Stat. 35+303 bis 38+303 beidseitig Gehölzentwicklungstreifen, allerdings nicht durchgehend; Umland beidseitig Grünland, partiell auch Acker, Stat. 40+703 bis 41+155 rechtsseitig Nadelwald

<b>Belastungen</b>	<ul style="list-style-type: none"> <li>- Größtenteils fehlende Gehölze im Ufer, nur partielle Beschattung</li> <li>- Keine Randstreifen vorhanden</li> <li>- Stauregulierung durch Wehre Wustrow (Stat. 36+287), Jagel (Stat. 38+408) und Bernheide (Stat. 40+629)</li> <li>- eingeschränkte ökologische Durchgängigkeit des Wehres Jagel</li> </ul>				
<b>Restriktionen</b>	<ul style="list-style-type: none"> <li>- GSG-Gebiet „Biosphärenreservat Flusslandschaft Elbe-Brandenburg“</li> <li>- LSG-Gebiet „Brandenburgische Elbtalaue“</li> <li>- NSG-Gebiet „Lenzen-Wustrower Elbniederung“ von Stat. 35+337 bis 36+329 linksseitig am Gewässerrand verlaufend</li> <li>- FFH-Gebiet „Lenzen-Wustrower Elbniederung“ von Stat. 35+337 bis 36+329 linksseitig am Gewässerrand verlaufend</li> <li>- FFH-Gebiet „Mittlere und Obere Löcknitz Stat. 36+329 bis 41+693 Gewässerverlauf und nahes Umland</li> <li>- SPA-Gebiet „Unteres Elbtal“</li> <li>- Querung L121</li> </ul>

<b>Entwicklungsziele</b>	<ul style="list-style-type: none"> <li>- Verbesserung und Förderung der Gewässerstrukturen</li> <li>- Verbesserung des Fließverhaltens</li> <li>- Förderung der Beschattung</li> <li>- Optimierung der ökologischen Durchgängigkeit</li> <li>- Reduzierung der Nährstoffeinträge</li> </ul>

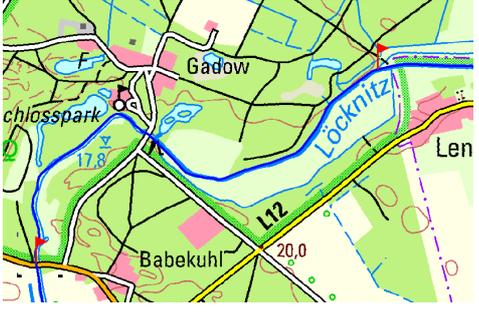
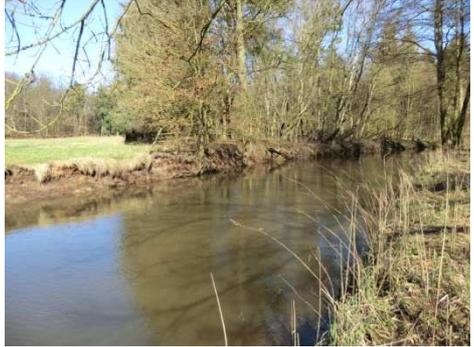
Brücke B195 bei Babekuhl bis Zufluss Gadower Graben					
<b>Bestand BWP FGG Elbe</b>	LAWA-Typ	15 – sand- und lehmgeprägter Tieflandbach				
	Kategorie	natürlich				
	Zielerreichung Ökologie	wahrscheinlich				
	Zielerreichung Chemie	wahrscheinlich				
<b>Aktueller Zustand (2012)</b>	LAWA-Typ-Vorschlag	15 – sand- und lehmgeprägter Tieflandbach				
	Kategorie-Vorschlag	natürlich				
	Hydromorphologische Qualitätskomponente	Gewässerstrukturgüte	3	Hydrologische Zustandsklasse	4	Ökologische Durchgängigkeit
		Defizit	-1	-2	0	
	<b>Beschreibung</b>	<p>Gestreckter Verlauf, mit Trapezprofil, in Ansätzen verfallend; geringe Eigendynamik, besonders im unteren Bereich des Abschnittes; Wasserspiegelbreite ca. 10m, Wassertiefe ca. 80cm; geringe Fließgeschwindigkeit, staureguliert durch Wehre unterhalb (P06); rechtsseitig vom Gewässerverlauf abgetrennte Altwasserbereiche; sandige Sohle, Makrophyten an Ufer und Sohle; Röhricht von Ufer in Sohle reichend, Abbruchkanten, angeströmte Wurzeln im unteren Bereich des Abschnittes in Ansätzen vorhanden; im Ufer (inklusive Waldbereich) lediglich sporadisch Gehölze, vorwiegend Kraut/Röhricht; Randstreifen mit Kraut linksseitig von Stat. 43+003 bis 44+106, Randstreifen mit Gehölzen im Bereich des Waldes beidseitig (Stat. 41+693 bis 42+831) sowie rechtsseitig (Stat. 43+210 bis 44+106); Umland Stat. 41+693 bis 42+831 beidseitig Mischwald, von 43+210 bis 44+106 rechtsseitig Mischwald, sonst Grünland sowie Parkanlage Ortslage Gadow</p>

<b>Belastungen</b>	<ul style="list-style-type: none"> <li>- Nicht durchgehend Gehölze im Ufer</li> <li>- Randstreifen nicht durchgehend vorhanden bzw. mit Gehölzen bestanden</li> <li>- Stauregulierung durch Wehre in P07</li> </ul>					
<b>Restriktionen</b>	<ul style="list-style-type: none"> <li>- GSG-Gebiet „Biosphärenreservat Flusslandschaft Elbe-Brandenburg“, Ausnahme rechtsseitig Bereich Ortslage Gadow von Stat. 42+567 bis 42+757 bis an das Gewässer heranreichend</li> <li>- LSG-Gebiet „Brandenburgische Elbtalau“, Ausnahme rechtsseitig Bereich Ortslage Gadow von Stat. 42+567 bis 42+757 bis an das Gewässer heranreichend</li> <li>- NSG-Gebiet „Gadow“</li> <li>- FFH-Gebiet „Gadow“</li> <li>- SPA-Gebiet „Unteres Elbtal“, Ausnahme rechtsseitig Bereich Ortslage Gadow von Stat. 42+567 bis 42+757 bis an das Gewässer heranreichend</li> <li>- Ortsrandlage Gadow</li> </ul>

- Verbesserung Wasserhaushalt und Gewässer/Umland-Beziehung sowie des Fließverhaltens
- Verbesserung und Förderung der Gewässerstrukturen
- Förderung der Beschattung

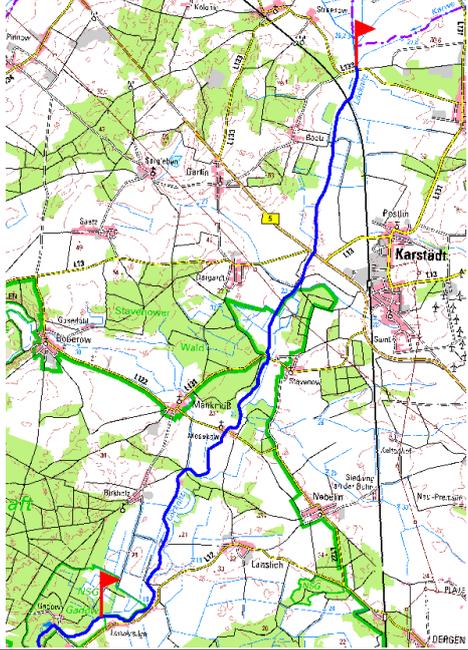
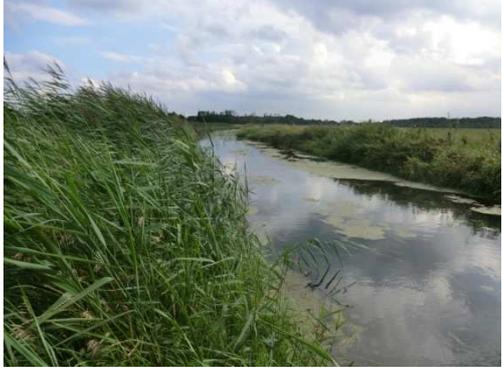
Zufluss Gadower Graben bis Ende WK (Zufluss Karwe)				
<b>Bestand BWP FGG Elbe</b>	LAWA-Typ	15 – sand- und lehmgeprägter Tieflandbach			
	Kategorie	natürlich			
	Zielerreichung Ökologie	wahrscheinlich			
	Zielerreichung Chemie	wahrscheinlich			
<b>Aktueller Zustand (2012)</b>	LAWA-Typ-Vorschlag	15 – sand- und lehmgeprägter Tieflandbach			
	Kategorie-Vorschlag	erheblich verändert			
	Hydromorphologische Qualitätskomponente	Gewässerstrukturgüte	Hydrologische Zustandsklasse	Ökologische Durchgängigkeit	
		4	4	eingeschränkt	
Defizit	-2	-2	-1		
<b>Beschreibung</b>	<p>Stark ausgebauter Abschnitt, geradliniger bis gestreckter Verlauf mit Trapezprofil, verfallenes Regelfprofil lediglich in Ansätzen mit Unterspülungen im Bereich von Stat. 50+503 bis 51+141 linksseitig (Galerie) sowie Stat. 52+864 bis 53+984 rechtsseitig (Waldbereich); sonst keine Eigendynamik; Wasserspiegelbreite bis zu 12m, auch im Oberlauf, Wassertiefe deutliche Unterschiede, auf Grund Stauregulierung; geringe Fließgeschwindigkeit; sandige Sohle mit geringer organischer Auflage; mäßig bis stark eingetieft; viele Makrophyten in der Sohle, Röhricht von Ufer in Sohle reichend; keine Gehölze im Ufer, partiell Einzelgehölze im unteren Bereich des Abschnitts, Ausnahme Stat. 50+503 bis 51+141 standorttypische Galerie im Ufer bzw. auf der Böschungskante sowie Stat. 52+864 bis 53+984 rechtsseitig Gehölze im Ufer; Totholz lediglich an Standorten mit Gehölzen im Ufer bzw. im Randstreifen; punktuelle Ansätze Prallbäume bzw. Wurzelanspülungen in den Bereichen mit Ufergehölzen; überwiegend keine Randstreifen vorhanden, Ausnahme Stat. 46+215 bis 47+386 rechtsseitig Kraut mit Einzelgehölzen, Stat. 50+503 bis 51+141 und 51+806 bis 52+140 linksseitig dichter Gehölzstreifen, 52+067 bis 52+501 rechtsseitig Kraut mit Einzelgehölzen von Wald und 52+864 bis 53+984 rechtsseitig standorttypische Gehölze von Wald, Stat. bis 53+984 bis 56+277 linksseitig Saumstreifen Kraut mit standorttyp. Einzelgehölzen (teilw. Ansatz Galerie), Stat. 61+311 bis 61+501 linksseitig Kraut und Einzelgehölze; Umland Grünland, von Stat. 52+067 bis 52+501 und 52+864 bis 54+178 rechtsseitig Wald, Stat. 61+311 bis 61+501 linksseitig Brachfläche mit Gehölzen</p>

<b>Belastungen</b>	<ul style="list-style-type: none"> <li>- größtenteils keine Gehölze im Ufer</li> <li>- größtenteils keine Randstreifen vorhanden, keine Beschattung</li> <li>- Stauregulierung durch Wehre Lenzersilge (Stat. 44+145), Birkholz (Stat. 48+042), Mesekow (50+488), Stavenow (Stat. 52+864), Dargardt (Stat. 56+330); Postlin (Stat. 58+002); Bootz (Stat. 60+051), Streesow (Stat. 62+164)</li> <li>- eingeschränkte ökologische Durchgängigkeit Wehr Lenzersilge, Birkholz, Mesekow, Postlin</li> </ul>
<b>Restriktionen</b>	<ul style="list-style-type: none"> <li>- GSG-Gebiet „Biosphärenreservat Flusslandschaft Elbe-Brandenburg“ beidseitig von Stat. 44+106 bis 55+251, Ausnahme rechtsseitig Bereich Ortslage Mesekow bis an das Gewässer heranreichend von Stat. 51+354 bis 51+714, von Stat. 45+251 bis 56+030 linksseitig am Gewässerrand verlaufend</li> <li>- LSG-Gebiet „Brandenburgische Elbtalae“, beidseitig von Stat. 44+106 bis 55+251, Ausnahme rechtsseitig Bereich Ortslage Mesekow bis an das Gewässer heranreichend von Stat. 51+354 bis 51+714, von Stat. 55+251 bis 56+030 linksseitig am Gewässerrand verlaufend</li> <li>- LSG-Gebiet „Agrarlandschaft Prignitz-Stepenitz“ von Stat. 56+030 bis 57+073 rechtsseitig am Gewässerrand verlaufend, von Stat. 57+073 bis Ende WK (Stat. 62+203) beidseitig im Umland</li> <li>- NSG-Gebiet „Gadow“ von Stat. 44+106 bis 45+566 rechtsseitig am Gewässerrand verlaufend</li> <li>- FFH-Gebiet „Gadow“ von Stat. 44+106 bis 45+566 rechtsseitig am Gewässerrand verlaufend</li> <li>- FFH-Gebiet „Mittlere und Obere Löcknitz“ Gewässerverlauf und beidseitig naher Gewässerbereich von Stat. 45+566 bis Ende WK (Stat. 62+203)</li> <li>- FFH-Gebiet „Stavenower Wald“ rechtsseitig am Gewässerverlauf verlaufend von Stat. 52+075 bis 55+246</li> <li>- FFH-Gebiet „Bootzer Torfloch“ im weiteren rechtsseitigen Umland Bereich Stat. 58+850 bis 59+485</li> <li>- SPA-Gebiet „Unteres Elbtal“ beidseitig von Stat. 44+106 bis 55+241, Ausnahme rechtsseitig Bereich Ortslage Mesekow von Stat. 51+354 bis 51+714 bis an das Gewässer heranreichend, von Stat. 55+241 bis 56+030 linksseitig am Gewässerrand verlaufend</li> <li>- SPA-Gebiet „Agrarlandschaft Prignitz-Stepenitz“ von Stat. 56+030 bis 57+073 rechtsseitig am Gewässerrand verlaufend, von Stat. 57+073 bis Ende WK (Stat. 62+203) beidseitig im Umland</li> <li>- Ortsrandlage Lenzersilge, Ortslage Mesekow</li> <li>- Querung L122 in Mesekow, L131, B5, Eisenbahnstrecke Berlin-Hamburg, L133</li> <li>- Paralleler Verlauf L12 kurze Bereiche Ortslage Lenzersilge</li> </ul>

<b>Entwicklungsziele</b>	<ul style="list-style-type: none"> <li>- Verbesserung Wasserhaushalt und Verbesserung des Fließverhaltens</li> <li>- Verbesserung und Förderung der Gewässerstrukturen</li> <li>- Förderung der Beschattung</li> <li>- Optimierung der ökologischen Durchgängigkeit</li> <li>- Reduzierung der Nährstoffeinträge</li> </ul>
