1	WK: 591272_1014	Abschnitt-Nr.: WWG 01	Datum: Juni 2013
2	Begrenzung des Abschnitts	Kartenausschnitt:

1	WK: 591272_1014	Abschnitt-Nr.: WWG 02	Datum: Juni 2013
2	Begrenzung des Abschnitts	Kartenausschnitt:

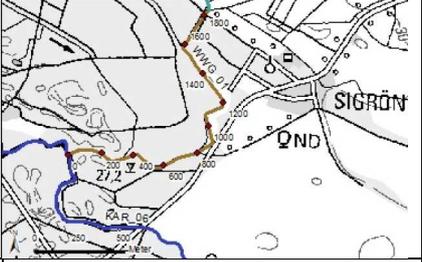
3		km von: 00+000	km bis: 01+830
Referenzzustand / Leitbildtyp:			
4	Bestand		
5	Gewässertyp 14: sandgeprägter Bach des Tieflands Kategorie: Natürlicher Wasserkörper (NWB)		
6	Abschnittsbeschreibung: Stark eingetiefter, naturferner Graben; Gestörtes hydrologisches Regime durch Stau oberhalb, Abflussdefizit sichtbar; naturnahes Gewässerumfeld.		
9	Gewässerstrukturgüte	Durchschnitt. Strukturgüteklasse (5-stufig):	4
11	Bewertung des Bestandes		
12	Einstufung des ökologischen Zustands gem. C-Bericht: Zielerreichung Chemie: wahrscheinlich Zielerreichung Ökologie: unwahrscheinlich		
13	Festgestellte Defizite in den Bereichen: Hydromorphologische Qualitätskomponenten: Verarmte Gewässerstruktur, Durchwanderbarkeit an einem oder mehreren Bauwerken unterbrochen, Gestörtes Hydrologisches Regime und unnatürliches Fließverhalten (vor allem Staubewirtschaftung)

14	Belastungen		
15	p20: Diffuse Quellen - über Drainagen und tiefe Grundwasserleiter p21: Diffuse Quellen - aufgrund landwirtschaftlicher Aktivitäten (durch Versickerung, Erosion, Ableitung, Drainagen, Änderung in der Bewirtschaftung, Aufforstung) p49: Abflussregulierung p57: Gewässerausbau		
16	Restriktionen		
17	Erhalt der Vorflutansprüche		
18	Entwicklungsziele / Entwicklungsstrategien		
19	Entwicklung eines typgemäßen (14, Subtyp mit organischer Teilprägung) Gewässers im guten ökologischen Zustand innerhalb eines Gewässerentwicklungskorridors.

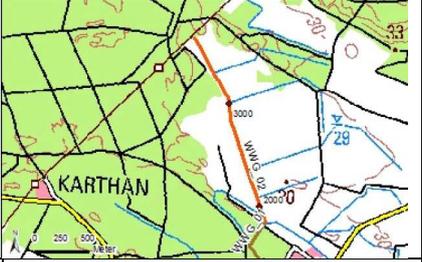
3		km von: 01+830	km bis: 03+695
Referenzzustand / Leitbildtyp:			
4	Bestand		
5	Gewässertyp 14: sandgeprägter Bach des Tieflands Kategorie: Natürlicher Wasserkörper (NWB)		
6	Abschnittsbeschreibung: Graben mit stark begradigtem, tiefem Regelprofil; Sohle unnatürlich und strukturlos; Durchgängigkeit durch zwei Wehre eingeschränkt; Zahlreiche Entwässerungsgräben durch Rohrdurchlässe angebunden; Eutrophierung und starke Verockerung		
9	Gewässerstrukturgüte	Durchschnitt. Strukturgüteklasse (5-stufig):	5
11	Bewertung des Bestandes		
12	Einstufung des ökologischen Zustands gem. C-Bericht: Zielerreichung Chemie: wahrscheinlich Zielerreichung Ökologie: unwahrscheinlich		
13	Festgestellte Defizite in den Bereichen: Hydromorphologische Qualitätskomponenten: Verarmte Gewässerstruktur, Durchwanderbarkeit an einem oder mehreren Bauwerken unterbrochen

14	Belastungen		
15	p31: Wasserentnahmen - für Landwirtschaft, Forstwirtschaft, Fischerei, Fischzucht (inklusive Fischfarmen) p32: Wasserentnahmen - für Bewässerung p49: Abflussregulierung p57: Gewässerausbau p72: Staubauwerke		
16	Restriktionen		
17	geringe Flächenverfügbarkeit, Erhalt der Hochwasserschutzansprüche, Erhalt der Vorflutansprüche, Erhalt der Bewässerungsfunktion		
18	Entwicklungsziele / Entwicklungsstrategien		
19	Verbesserung der Gewässerstruktur mit dem Ziel im Bereich der physikalisch-chemischen Parameter negativen Trends entgegen zu wirken.
