1	WK: 591286_1015	Abschnitt-Nr.: LGG 01	Datum: Juni 2013
2	Begrenzung des Abschnitts	Kartenausschnitt:

1	WK: 591286_1015	Abschnitt-Nr.: LGG 02	Datum: Juni 2013
2	Begrenzung des Abschnitts	Kartenausschnitt:

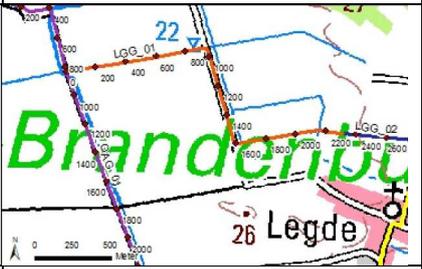
3		km von: 00+000	km bis: 02+310
Referenzzustand / Leitbildtyp:			
4	Bestand		
5	Kategorie: Künstlicher Wasserkörper (AWB)		
6	Abschnittsbeschreibung: Graben mit begradigtem, tiefem Regelprofil; Stark eingeschränkte Durchgängigkeit; Sohle überwiegend unnatürlich, nicht strukturiert; Vollständig landwirtschaftliche Nutzung ohne Gewässerrandstreifen; Eklatanter Mangel an beschattenden Gehölzen und Totholz		
9	Gewässerstrukturgüte	Durchschnitt. Strukturgüteklasse (5-stufig):	4
11	Bewertung des Bestandes		
12	Einstufung des ökologischen Zustands gem. C-Bericht: Zielerreichung Chemie: wahrscheinlich Zielerreichung Ökologie: unwahrscheinlich		
13	Festgestellte Defizite in den Bereichen: Hydromorphologische Qualitätskomponenten: Verarmte Gewässerstruktur, Durchwanderbarkeit an einem oder mehreren Bauwerken unterbrochen

14	Belastungen		
15	p32: Wasserentnahmen - für Bewässerung p57: Gewässerausbau p72: Staubauwerke		
16	Restriktionen		
17	geringe Flächenverfügbarkeit, Erhalt der Hochwasserschutzansprüche, Erhalt der Vorflutansprüche, Erhalt der Bewässerungsfunktion		
18	Entwicklungsziele / Entwicklungsstrategien		
19	Verbesserung der Gewässerstruktur mit dem Ziel im Bereich der physikalisch-chemischen Parameter negativen Trends entgegen zu wirken.

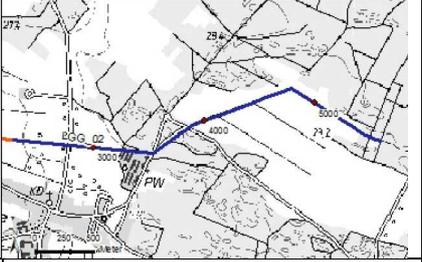
3		km von: 02+310	km bis: 05+630
Referenzzustand / Leitbildtyp:			
4	Bestand		
5	Kategorie: Künstlicher Wasserkörper (AWB)		
6	Abschnittsbeschreibung: Zu 70 % verrohrt, ausserhalb der Verrohrungsstrecke eingetiefter und begradigter Graben mit überwiegend unnatürlicher, nicht strukturierter Sohle; Einseitig beschattet; Nicht durchgängig durch Verrohrung.		
9	Gewässerstrukturgüte	Durchschnitt. Strukturgüteklasse (5-stufig):	5
11	Bewertung des Bestandes		
12	Einstufung des ökologischen Zustands gem. C-Bericht: Zielerreichung Chemie: wahrscheinlich Zielerreichung Ökologie: unwahrscheinlich		
13	Festgestellte Defizite in den Bereichen: Hydromorphologische Qualitätskomponenten: Verarmte Gewässerstruktur, Durchwanderbarkeit an einem oder mehreren Bauwerken unterbrochen		
14	Belastungen		
15	p32: Wasserentnahmen - für Bewässerung p57: Gewässerausbau p72: Staubauwerke

16	Restriktionen		
17	geringe Flächenverfügbarkeit, Erhalt der Hochwasserschutzansprüche, Erhalt der Vorflutansprüche, Erhalt der Bewässerungsfunktion		
18	Entwicklungsziele / Entwicklungsstrategien		
19	Verbesserung der Gewässerstruktur mit dem Ziel im Bereich der physikalisch-chemischen Parameter negativen Trends entgegen zu wirken.
