1	WK: 591296_1016	Abschnitt-Nr.: LUE 01	Datum: Juni 2013
2	Begrenzung des Abschnitts	Kartenausschnitt:

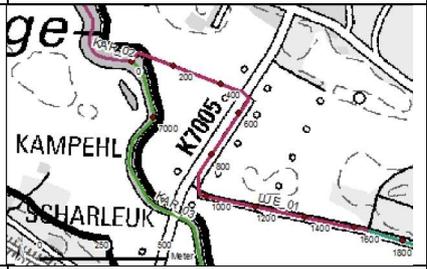
3		km von: 00+000	km bis: 01+660
Referenzzustand / Leitbildtyp:			
4	Bestand		
5	Kategorie: Künstlicher Wasserkörper (AWB)		
6	<p>Abschnittsbeschreibung: Regelprofiliertes, breiter Graben, meist ohne besondere Gewässerstrukturen; Staureguliert; Die übergebene Gewässergeometrie konnte im Gelände nicht bestätigt werden, der Grabenverlauf verläuft nicht nordwärts in das Waldgebiet; der Gewässerlauf und die Vorflut entspricht dem Graben III/9; Ggfs. ist auch die Meldung als berichtspflichtiger Wasserkörper insgesamt zu korrigieren.</p>		
9	Gewässerstrukturgüte	Durchschnitt. Strukturgüteklasse (5-stufig):	5
11	Bewertung des Bestandes		
12	<p>Einstufung des ökologischen Zustands gem. C-Bericht: Zielerreichung Chemie: wahrscheinlich Zielerreichung Ökologie: unwahrscheinlich</p>		
13	<p>Festgestellte Defizite in den Bereichen: Biologische Qualitätskomponenten Hydromorphologische Qualitätskomponenten: Verarmte Gewässerstruktur, Durchwanderbarkeit an einem oder mehreren Bauwerken unterbrochen</p>

14	Belastungen		
15	<p>p32: Wasserentnahmen - für Bewässerung p57: Gewässerausbau p72: Staubaauwerke</p>		
16	Restriktionen		
17	geringe Flächenverfügbarkeit, Erhalt der Hochwasserschutzansprüche, Erhalt der Vorflutansprüche, Erhalt der Bewässerungsfunktion		
18	Entwicklungsziele / Entwicklungsstrategien		
19	Verbesserung der Gewässerstruktur mit dem Ziel im Bereich der physikalisch-chemischen Parameter negativen Trends entgegen zu wirken.

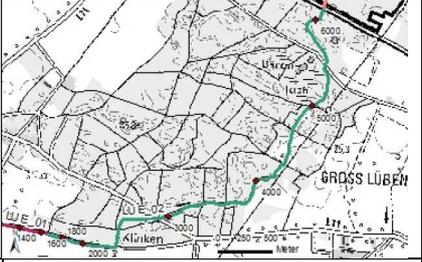
3		km von: 01+660	km bis: 06+140
Referenzzustand / Leitbildtyp:			
4	Bestand		
5	Kategorie: Künstlicher Wasserkörper (AWB)		
6	<p>Abschnittsbeschreibung: Der Gewässerabschnitt ist als Gerinnerelikt im Gelände abschnittsweise zu erkennen, jedoch seit langem trocken und nicht als Fließgewässer anzusprechen; Weiterhin wurde das trockene Gerinne mehrfach gekammert, um Vorflut zu unterbinden; Eine Vorflut zu LUE 01 ist aktuell nicht zu erkennen; Geometrie aus der Planung nehmen; Ggfs. ist auch die Meldung als berichtspflichtiger Wasserkörper insgesamt zu korrigieren.</p>		
9	Gewässerstrukturgüte	Durchschnitt. Strukturgüteklasse (5-stufig):	4
11	Bewertung des Bestandes		
12	Einstufung des ökologischen Zustands gem. C-Bericht: Zielerreichung Chemie: wahrscheinlich Zielerreichung Ökologie: unwahrscheinlich

13	Festgestellte Defizite in den Bereichen: Hydromorphologische Qualitätskomponenten: Verarmte Gewässerstruktur		
14	Belastungen		
15	p57: Gewässerausbau		
16	Restriktionen		
17	-		
18	Entwicklungsziele / Entwicklungsstrategien		
19	Eine Darstellung der parameterbezogenen Entwicklungsziele / Entwicklungsstrategien bleibt vorerst – bis zur endgültigen Bestimmung der Ausprägung des göP - offen. Hier können sich aus der Beteiligung des PAG noch Änderungen bzgl. der nur vorläufig skizzierten Bewirtschaftungsziele ergeben.

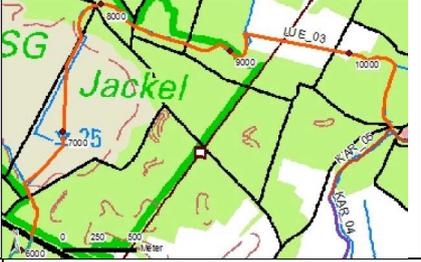
3		km von: 06+140	km bis: 10+800
Referenzzustand / Leitbildtyp:			
4	Bestand		
5	Kategorie: Künstlicher Wasserkörper (AWB)		
6	<p>Abschnittsbeschreibung: Altes System aus Entwässerungsgräben mit meist breitem Kastenprofil bzw. unterschiedlicher Verzahnung mit dem (feuchten) Gewässerumfeld; Teilweise aber auch als Gräben in trockenem Wald. Die übergebenen Geometrien und Vorflutverhältnisse sind nicht korrekt bzw. z.T. auch unklar; Wahrscheinlich ist eine Vorflut vom Jackel in südöstlicher Richtung zum Forsthaus Karthan bzw. im Jahresverlauf wechselnde Vorflutrichtungen; Die dargestellte Ausleitung aus der Karthane ist jedoch in jedem Fall falsch; Der Gewässerabschnitt wird über die Ausleitung des Riedgrabens oberhalb des Wehres Forsthaus Karthan beschickt, bzw. der dortige Einstau hält den Wasserspiegel im Gewässerabschnitt und damit teilweise den Grundwasserspiegel im Jackel und den angrenzenden Wald- und Wiesenflächen; Die Vorflut in den Gewässerabschnitt LUE 02 ist zweifelhaft und durch wahrscheinlich naturschutzfachlich Maßnahmen (Bohlenstau, Querriegel) unterbunden. Eine Korrektur der Gewässergeometrien ist von stat. km 09+070 – 10+200 und von stat. km 10+365 bis zur Ausleitung notwendig; Ggfs. ist auch die Meldung als berichtspflichtiger Wasserkörper insgesamt zu korrigieren. Der Planungsabschnitt hat Anteile an dem FFH-Gebiet <i>Karthane</i> (FFH-Nr.351) und <i>Jackel</i> (FFH-Nr. 159)</p>

9	Gewässerstrukturgüte	Durchschnitt. Strukturgüteklasse (5-stufig):	2
11	Bewertung des Bestandes		
12	Einstufung des ökologischen Zustands gem. C-Bericht: Zielerreichung Chemie: wahrscheinlich Zielerreichung Ökologie: unwahrscheinlich		
13	Festgestellte Defizite in den Bereichen: Hydromorphologische Qualitätskomponenten: Durchwanderbarkeit an einem oder mehreren Bauwerken unterbrochen		
14	Belastungen		
15	p32: Wasserentnahmen - für Bewässerung p72: Staubauwerke		
16	Restriktionen		
17	-		
18	Entwicklungsziele / Entwicklungsstrategien		
19	Verbesserung des Wasserhaushalts im FFH-Gebiet Jackel (FFH-Nr. 159)
