1	WK: 5912_209	Abschnitt-Nr.: KAR 06	Datum: Juni 2013
2	Begrenzung des Abschnitts	Kartenausschnitt:

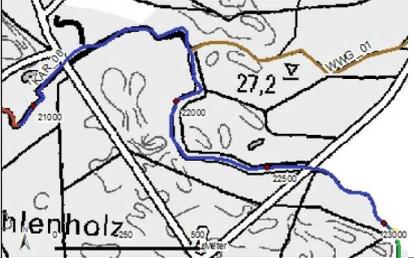
3		km von: 20+920	km bis: 23+030
Referenzzustand / Leitbildtyp:			
4	Bestand		
5	Gewässertyp 14: sandgeprägter Bach des Tieflands Kategorie: Natürlicher Wasserkörper (NWB)		
6	Abschnittsbeschreibung: Überwiegend gestreckter, wenig gewundener (begradigter) Gewässerlauf in naturnahem Umfeld (Hartenholz-Auwald), häufig steilufig und mit großer Einschnittstiefe, angrenzend häufig Altarmstrukturen vorhanden. Teilbesonnte Gewässerflächen mit Makrophyten (Röhricht, Teich-/Seerosen). Kleiner Abschnitt oberhalb L101 im Trapezprofil ausgebaut. Unterhalb L101 sind Uferbefestigungen vorhanden (Flechtzaun). Starke Wassertrübung (vermutlich org. Schwebstoffe). Der Planungsabschnitt hat Anteile an dem FFH-Gebiet Karthane (FFH-Nr.351) und Karthan (FFH-Nr.324).		
9	Gewässerstrukturgüte	Durchschnitt. Strukturgüteklasse (5-stufig):	3

11	Bewertung des Bestandes		
12	Einstufung des ökologischen Zustands gem. C-Bericht: Zielerreichung Chemie: wahrscheinlich Zielerreichung Ökologie: unwahrscheinlich		
13	Festgestellte Defizite in den Bereichen: Biologische Qualitätskomponenten Hydromorphologische Qualitätskomponenten: Verarmte Gewässerstruktur, Gestörtes Hydrologisches Regime und unnatürliches Fließverhalten (vor allem Staubewirtschaftung)		
14	Belastungen		
15	p1: Punktquellen p49: Abflussregulierung p72: Staubauwerke		
16	Restriktionen		
17	Erhalt der Hochwasserfreihaltung für die Siedlung Karthan und die landwirtschaftlichen Nutzflächen oberhalb der L101 (km 22,65).		
18	Entwicklungsziele / Entwicklungsstrategien		
19	Herstellung der Durchgängigkeit und einer typgemäßen Abflussdynamik, Verbesserung der Gewässerstruktur mit dem Ziel, langfristig den gÖZ zu erreichen, Berücksichtigung der Belange von NATURA 2000 und des Landeskonzeptes Durchgängigkeit.

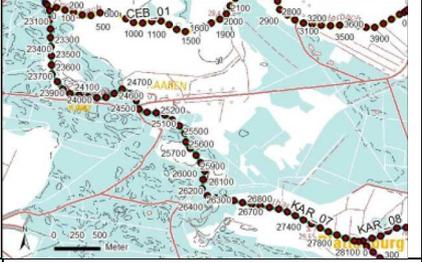
1	WK: 5912_209	Abschnitt-Nr.: KAR 07	Datum: Juni 2013
2	Begrenzung des Abschnitts	Kartenausschnitt:

3		km von: 23+030	km bis: 28+150
Referenzzustand / Leitbildtyp:			
4	Bestand		
5	Gewässertyp 14: sandgeprägter Bach des Tieflands Kategorie: Natürlicher Wasserkörper (NWB)		
6	Abschnittsbeschreibung: Ausgebauter, stark begradigter (gestreckter) Lauf. Trapezprofil mit großer Einschnittstiefe, vereinzelt Uferabbrüche. Angrenzend vereinzelt Altverläufe vorhanden (z.B. Wehr Forsthaus Plattenburg). Erheblicher Krautwuchs im überwiegend unbeschatteten Gewässerbett. Das Ausbauprofil ist z.t. einseitig stark aufsedimentiert (verlandet). Oberhalb des Wehres Forsthaus Plattenburg gestörtes hydrologisches Regime durch Rückstau. Der Planungsabschnitt liegt innerhalb des FFH-Gebiets Karthane (FFH-Nr.351).		
9	Gewässerstrukturgüte	Durchschnitt. Strukturgüteklasse (5-stufig):	4
11	Bewertung des Bestandes		
12	Einstufung des ökologischen Zustands gem. C-Bericht: Zielerreichung Chemie: wahrscheinlich Zielerreichung Ökologie: unwahrscheinlich

13	Festgestellte Defizite in den Bereichen: Hydromorphologische Qualitätskomponenten: Verarmte Gewässerstruktur, Durchwanderbarkeit an einem oder mehreren Bauwerken unterbrochen, Gestörtes Hydrologisches Regime und unnatürliches Fließverhalten (vor allem Staubewirtschaftung) Physikalisch-chemische Qualitätskomponenten: Allgemeine Bedingungen in nicht guten Zustand		
14	Belastungen		
15	p32: Wasserentnahmen - für Bewässerung p49: Abflussregulierung p57: Gewässerausbau p72: Staubauwerke		
16	Restriktionen		
17	Teilabschnitt 1 (km 23,03-26,4): Erhalt der Hochwasserfreihaltung der Ortslage Haaren und der Straße K7007. Beachtung der teilw. angrenzenden Schutzzone III des WW Bad Wilsnack. Teilabschnitt 2 (km 26,4-28,15): geringe Flächenverfügbarkeit, Erhalt der Hochwasserschutzansprüche, Erhalt der Vorflutansprüche, Erhalt der Bewässerungsfunktion		
18	Entwicklungsziele / Entwicklungsstrategien		
19	Teilabschnitt 1 (km 23,03-26,4): Herstellung der Durchgängigkeit und einer typgemäßen Abflussdynamik, Verbesserung der Gewässerstruktur mit dem Ziel, langfristig den gÖZ zu erreichen, Berücksichtigung der Belange von NATURA 2000. Teilabschnitt 2 (km 26,4-28,15): Herstellung der Durchgängigkeit und Verbesserung der Gewässerstruktur mit dem Ziel, Minimalhabitate (Trittsteine) für die biologischen Indikatorarten zu schaffen, punktuell eigendynamische Prozesse zu unterstützen und im Bereich der physikalisch-chemischen Parameter negativen Trends entgegen zu wirken, Berücksichtigung der Belange von NATURA 2000

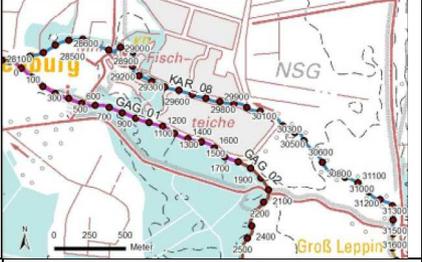
1	WK: 5912_209	Abschnitt-Nr.: KAR 08	Datum: Juni 2013
2	Begrenzung des Abschnitts	Kartenausschnitt:

3		km von: 28+150	km bis: 31+560
Referenzzustand / Leitbildtyp:			
4	Bestand		
5	Gewässertyp 14: sandgeprägter Bach des Tieflands Kategorie: Natürlicher Wasserkörper (NWB)		
6	Abschnittsbeschreibung: Stark gestreckter, vollständig umgestalteter, ausgebauter Gewässerverlauf. Unterhalb Plattenburg Ausbauprofil als Trapezprofil, im Bereich der Teichanlage und oberhalb überwiegend als Kastenprofil. Hydrologisches Regime ist stark gestört durch vollständigen Rückstau oberhalb Wehr Plattenburg und Verteilerwehr Plattenburg sowie durch Kappung bettbildender Abflüsse ab Verteilerwehr Plattenburg über den Umfluter zum Glöwener Abzugsgraben. Im Bereich der Teichanlage und oberhalb des Verteilerwehrs befindet sich das Gewässer in leichter bis ausgeprägter Dammlage. Wasser ist deutlich getrübt (org. Schwebstoffe). Umfangreiche Wasserentnahmen für die Beaufschlagung der Teichanlage. Der Planungsabschnitt hat Anteile an dem FFH-Gebiet Karthane (FFH-Nr.351) und Plattenburg (FFH-Nr.311).

9	Gewässerstrukturgüte	Durchschnitt. Strukturgüteklasse (5-stufig):	4
11	Bewertung des Bestandes		
12	Einstufung des ökologischen Zustands gem. C-Bericht: Zielerreichung Chemie: wahrscheinlich Zielerreichung Ökologie: unwahrscheinlich		
13	Festgestellte Defizite in den Bereichen: Hydromorphologische Qualitätskomponenten: Verarmte Gewässerstruktur, Durchwanderbarkeit an einem oder mehreren Bauwerken unterbrochen, Gestörtes Hydrologisches Regime und unnatürliches Fließverhalten (vor allem Staubewirtschaftung)		
14	Belastungen		
15	p1: Punktquellen p31: Wasserentnahmen - für Landwirtschaft, Forstwirtschaft, Fischerei, Fischzucht (inklusive Fischfarmen) p32: Wasserentnahmen - für Bewässerung p41 Wasserentnahmen - sonstige Entnahmen: Teiche in Haupt- und Nebenschluss (Sonstige oder aufgelassene Nutzungen) p49: Abflussregulierung p57: Gewässerausbau p72: Staubauwerke		
16	Restriktionen		
17	geringe Flächenverfügbarkeit, Erhalt der Hochwasserschutzansprüche, Erhalt der Bewässerungsfunktion (Teichanlage)

18	Entwicklungsziele / Entwicklungsstrategien		
19	Herstellung der Durchgängigkeit und einer typgemäßen Abflussdynamik, Verbesserung der Gewässerstruktur mit dem Ziel, langfristig den gÖZ zu erreichen, Berücksichtigung der Belange von NATURA 2000

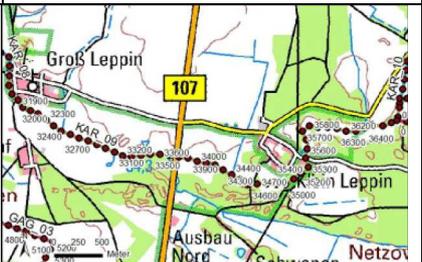
1	WK: 5912_209	Abschnitt-Nr.: KAR 09	Datum: Juni 2013
2	Begrenzung des Abschnitts	Kartenausschnitt:

3		km von: 31+560	km bis: 36+940
Referenzzustand / Leitbildtyp:			
4	Bestand		
5	Gewässertyp 14: sandgeprägter Bach des Tieflands Kategorie: Natürlicher Wasserkörper (NWB)		
6	Abschnittsbeschreibung: Überwiegend stark gestreckter (begradigter) Gewässerverlauf. Zahlreiche Altverläufe des ursprünglich stark mäandrierenden Laufes in der Niederung vorhanden. Oberhalb Klein Leppin vollständig rückgestaut. Unterhalb Klein Leppin dafür hohe Eigendynamik, die für eine Ausbildung naturraumtypischer Gewässerstrukturen führt (z.T. Leitbildcharakter). Östlich der L107 (ca. km 33+800 bis 34+500) ist das Gewässer sehr stark eingeschnitten (vermutlich im Zusammenhang mit Begradigung und Unterquerung der L107 entsprechend ausgebaut und vertieft worden). In den Rückstaubereichen aufgrund der Strukturarmut, der starken Beschattung (kaum aquatische Makrophyten) und der organischen Ablagerungen auf der Gewässersohle nur geringe Habitataignung für Fische. Oberhalb km 33+000 aufgrund Strukturreichtum (Kolke, Schnellen, Wurzelunterstände, Teilbesonnung mit Makrophyten) zahlreiche, auch größere Fische im Gewässer vorhanden. Der Planungsabschnitt liegt vollständig im FFH-Gebiet Karthane (FFH-Nr.351).Insgesamt starke Trübung des Wassers durch org. Schwebstoffe.

9	Gewässerstrukturgüte	Durchschnitt. Strukturgüteklasse (5-stufig):	3
11	Bewertung des Bestandes		
12	Einstufung des ökologischen Zustands gem. C-Bericht: Zielerreichung Chemie: wahrscheinlich Zielerreichung Ökologie: unwahrscheinlich		
13	Festgestellte Defizite in den Bereichen: Biologische Qualitätskomponenten Hydromorphologische Qualitätskomponenten: Verarmte Gewässerstruktur, Durchwanderbarkeit an einem oder mehreren Bauwerken unterbrochen, Gestörtes Hydrologisches Regime und unnatürliches Fließverhalten (vor allem Staubewirtschaftung) Physikalisch-chemische Qualitätskomponenten: Allgemeine Bedingungen in nicht guten Zustand		
14	Belastungen		
15	p1: Punktquellen p32: Wasserentnahmen - für Bewässerung p41 Wasserentnahmen - sonstige Entnahmen: Teiche in Haupt- und Nebenschluss (Sonstige oder aufgelassene Nutzungen) p49: Abflussregulierung p57: Gewässerausbau p72: Staubauwerke		
16	Restriktionen

17	Teilabschnitt 1 (km 31,56-35,4): geringe Flächenverfügbarkeit, Erhalt der Hochwasserschutzansprüche (Ortslage Groß Leppin); Beachtung Schutzzone III des WW Glöwen Teilabschnitt 2 (km 35,4-36,94): Hochwasserschutz (Ortslage Klein Leppin), Erhalt der Vorflutansprüche (Söllenthingraben, Karthane Abschnitt 10)		
18	Entwicklungsziele / Entwicklungsstrategien		
19	Herstellung der Durchgängigkeit und einer typgemäßen Abflussdynamik, Verbesserung der Gewässerstruktur mit dem Ziel, langfristig den gÖZ zu erreichen, Berücksichtigung der Belange von NATURA 2000

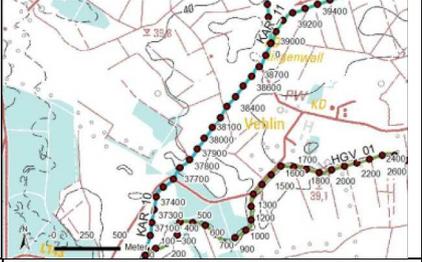
1	WK: 5912_209	Abschnitt-Nr.: KAR 10	Datum: Juni 2013
2	Begrenzung des Abschnitts	Kartenausschnitt:

3		km von: 36+940	km bis: 38+900
Referenzzustand / Leitbildtyp:			
4	Bestand		
5	Gewässertyp 14: sandgeprägter Bach des Tieflands Kategorie: Natürlicher Wasserkörper (NWB)		
6	Abschnittsbeschreibung: Stark gestreckter, im Trapezprofil ausgebauter Verlauf. Im Abschnitt unterhalb km 37+800 tief eingeschnitten und Ufererosionserscheinungen. Es handelt sich hier wahrscheinlich um einen künstlichen Durchstich. Der ursprüngliche Gewässerverlauf erfolgte östlich im jetzigen Unterlauf des Hauptgrabens Vehlin (WK 1008). Im überwiegend unbeschatteten Profil sehr starker Krautwuchs und kaum Fließgeschehen (Sommer).		
9	Gewässerstrukturgüte	Durchschnitt. Strukturgüteklasse (5-stufig):	4
11	Bewertung des Bestandes		
12	Einstufung des ökologischen Zustands gem. C-Bericht: Zielerreichung Chemie: wahrscheinlich Zielerreichung Ökologie: unwahrscheinlich

13	Festgestellte Defizite in den Bereichen: Hydromorphologische Qualitätskomponenten: Verarmte Gewässerstruktur, Gestörtes Hydrologisches Regime und unnatürliches Fließverhalten (vor allem Staubewirtschaftung)		
14	Belastungen		
15	p1: Punktquellen p49: Abflussregulierung p57: Gewässerausbau		
16	Restriktionen		
17	geringe Flächenverfügbarkeit, Erhalt der Hochwasserschutzansprüche, Erhalt der Vorflutansprüche, Erhalt der Bewässerungsfunktion		
18	Entwicklungsziele / Entwicklungsstrategien		
19	Verbesserung der Gewässerstruktur mit dem Ziel, Minimalhabitate (Trittsteine) für die biologischen Indikatorarten zu schaffen, punktuell eigendynamische Prozesse zu unterstützen und im Bereich der physikalisch-chemischen Parameter negativen Trends entgegen zu wirken.

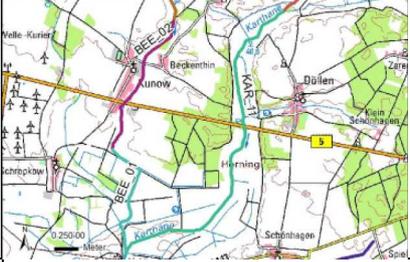
1	WK: 5912_209	Abschnitt-Nr.: KAR 11	Datum: Juni 2013
2	Begrenzung des Abschnitts	Kartenausschnitt:

3		km von: 38+900	km bis: 46+180
Referenzzustand / Leitbildtyp:			
4	Bestand		
5	Gewässertyp 14: sandgeprägter Bach des Tieflands Kategorie: Natürlicher Wasserkörper (NWB)		
6	Abschnittsbeschreibung: Stark gestreckter (begradigter), im Trapezprofil stark ausgebauter Lauf innerhalb eines teilweise vermoorten Talraumes. Das Profil weist teilweise (insbesondere km 41+900 bis 44+600) erheblichen Verfall auf (Abbrüche, Abrutschungen) die auf eine zu hohe hydraulische Last hindeuten, bedingt durch die Begradigung und erhöhte Abflussspitzen. Die Ufer sind z.T., durch Faschinen gesichert. Es hat sich erosionsbedingt abschnittsweise ein Kastenprofil ausgebildet. Das Gewässer ist im Sommer auf erheblichen Strecken rückgestaut, das Wasser weist eine starke Trübung auf (org. Schwebstoffe). Das Gewässer ist weitgehend unbeschattet mit starker Krautentwicklung. Die Moorflächen sind deutlich gesackt (vgl. Bauwerk km 41+300).

9	Gewässerstrukturgüte	Durchschnitt. Strukturgüteklasse (5-stufig):	4
11	Bewertung des Bestandes		
12	Einstufung des ökologischen Zustands gem. C-Bericht: Zielerreichung Chemie: wahrscheinlich Zielerreichung Ökologie: unwahrscheinlich		
13	Festgestellte Defizite in den Bereichen: Biologische Qualitätskomponenten Hydromorphologische Qualitätskomponenten: Verarmte Gewässerstruktur, Durchwanderbarkeit an einem oder mehreren Bauwerken unterbrochen, Gestörtes Hydrologisches Regime und unnatürliches Fließverhalten (vor allem Staubewirtschaftung)		
14	Belastungen		
15	p8: Punktquellen - durch kommunale Kläranlagen p32: Wasserentnahmen - für Bewässerung p49: Abflussregulierung p57: Gewässerausbau p72: Staubauwerke		
16	Restriktionen		
17	Teilabschnitt 1 (km 38,9-41,9): geringe Flächenverfügbarkeit, Erhalt der Hochwasserschutzansprüche, Erhalt der Vorflutansprüche, Erhalt der Bewässerungsfunktion Teilabschnitt 2 (km 41,9-46,18): geringe Flächenverfügbarkeit, Erhalt der Hochwasserschutzansprüche, Erhalt der Vorflutansprüche

18	Entwicklungsziele / Entwicklungsstrategien		
19	Teilabschnitt 1 (km 38,9-41,9): Verbesserung der Gewässerstruktur mit dem Ziel, Minimalhabitate (Trittsteine) für die biologischen Indikatorarten zu schaffen, punktuell eigendynamische Prozesse zu unterstützen und im Bereich der physikalisch-chemischen Parameter negativen Trends entgegen zu wirken. Teilabschnitt 2 (km 41,9-46,18): Herstellung der Durchgängigkeit und einer typgemäßen Abflussdynamik, Verbesserung der Gewässerstruktur mit dem Ziel, langfristig den gÖZ zu erreichen

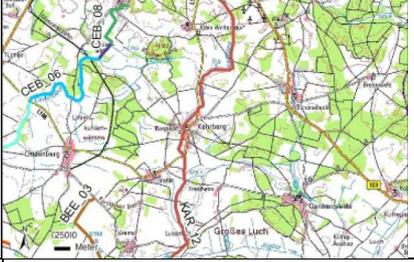
1	WK: 5912_209	Abschnitt-Nr.: KAR 12	Datum: Juni 2013
2	Begrenzung des Abschnitts	Kartenausschnitt:

3		km von: 46+180	km bis: 56+380
Referenzzustand / Leitbildtyp:			
4	Bestand		
5	Gewässertyp 14: sandgeprägter Bach des Tieflands Kategorie: Natürlicher Wasserkörper (NWB)		
6	Abschnittsbeschreibung: Stark gestreckter (begradigter) Verlauf, fast vollständig im Trapezprofil ausgebaut, und tief eingeschnitten. Das Umfeld ist überwiegend landwirtschaftlich genutzt, Ufergehölze und Gewässerrandstreifen fehlen über weite Streckenabschnitte, abschnittsweise zumindest einseitig Gehölze vorhanden. Auf Teilabschnitten Profile verfallend (52+400 – 53+800) oder auflandend (z.B. Grundräumung bei km 51+300). Teilweise sind zur Ufersicherung Faschinen eingebaut. In Abschnitten mit Uferbeschattung z.T. stärkere Profilabrutschungen wegen fehlender Grasnarbe. In geringem Umfang finden laufverlagernde Prozesse statt. Auf kürzeren Abschnitten verläuft die Karthane im Wald mit z.T. guten Gewässerstrukturen, wie z.B. bei Kehrburg. Zwischen km 55+200 und km 55+700 ist die Karthane verrohrt. Im Sommer große Abschnitte stark verkrautet und starke Wassertrübung (organische Schwebstoffe).

9	Gewässerstrukturgüte	Durchschnitt. Strukturgüteklasse (5-stufig):	4
11	Bewertung des Bestandes		
12	Einstufung des ökologischen Zustands gem. C-Bericht: Zielerreichung Chemie: wahrscheinlich Zielerreichung Ökologie: unwahrscheinlich		
13	Festgestellte Defizite in den Bereichen: Hydromorphologische Qualitätskomponenten: Verarmte Gewässerstruktur, Durchwanderbarkeit an einem oder mehreren Bauwerken unterbrochen, Gestörtes Hydrologisches Regime und unnatürliches Fließverhalten (vor allem Staubewirtschaftung)		
14	Belastungen		
15	p1: Punktquellen p32: Wasserentnahmen - für Bewässerung p41 Wasserentnahmen - sonstige Entnahmen: Teiche in Haupt- und Nebenschluss (Sonstige oder aufgelassene Nutzungen) p49: Abflussregulierung p57: Gewässerausbau p72: Staubaauwerke		
16	Restriktionen		
17	geringe Flächenverfügbarkeit, Erhalt der Hochwasserschutzansprüche, Erhalt der Vorflutansprüche		
18	Entwicklungsziele / Entwicklungsstrategien

19	Herstellung der Durchgängigkeit und einer typgemäßen Abflussdynamik, Verbesserung der Gewässerstruktur mit dem Ziel, langfristig den göZ zu erreichen.
