GEK Obere Havel 1 und Wentower Gewässer

Bürgerforum

16. Februar 2016

Gebiet, Methoden und Ergebnisse

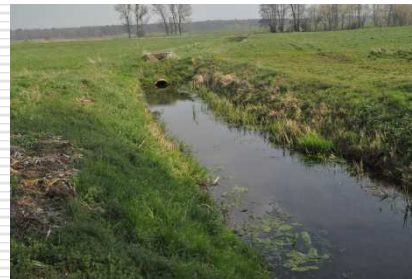
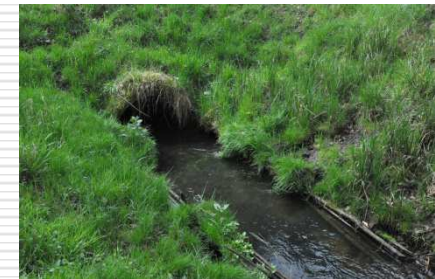
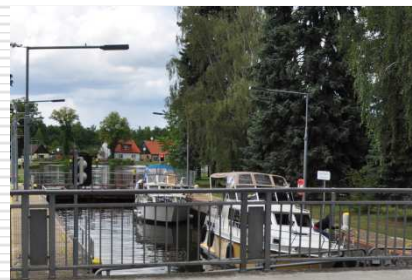
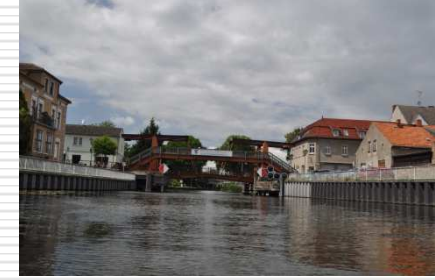
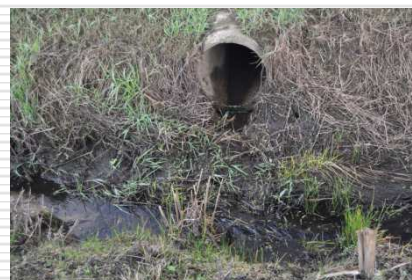
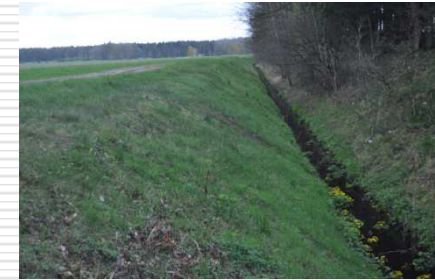
- begradigt
- tiefer gelegt
- eingedeicht
- durch Querbauwerke zerstückelt
- nehmen diffuse und punktuelle Einleitungen aus Kläranlagen, Landwirtschaft und Industrie auf

Fotos aus dem GEK-Gebiet: oben Grenzbeek, Mitte Havel, unten Gallenbeek

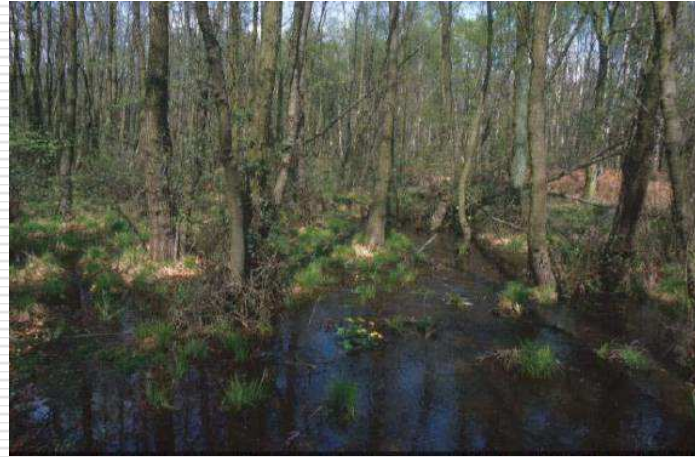
Typ 11: Organisch geprägter Bach

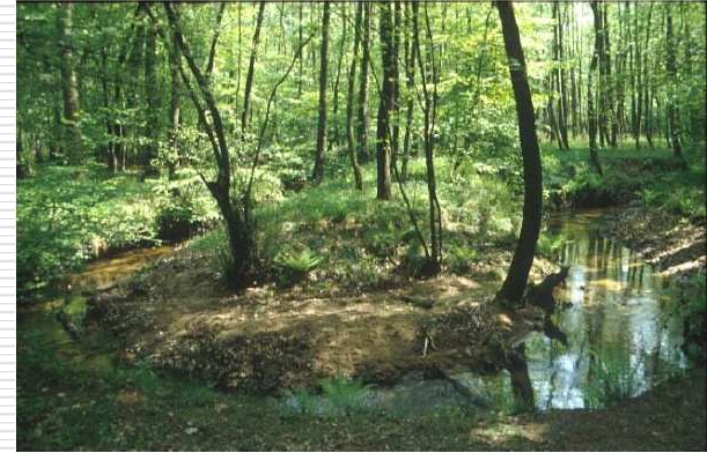
Typ 14: Sandgeprägter Tieflandbach

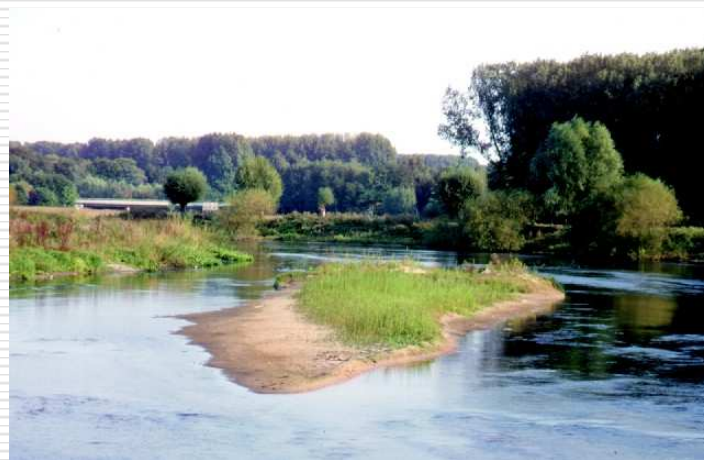
Typ 15g: Großer sand- u. lehmgeprägter Tieflandfluss

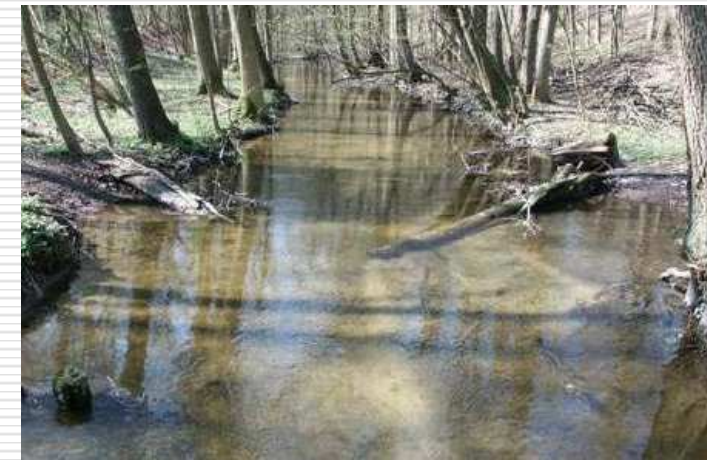
Typ 21: Seeausfluss geprägtes Fließgewässer
