Seen im GEK Ob. Havel 1 u. Wentower Gewässer

Hydromorphologie

Uferstruktureller Referenzzustand

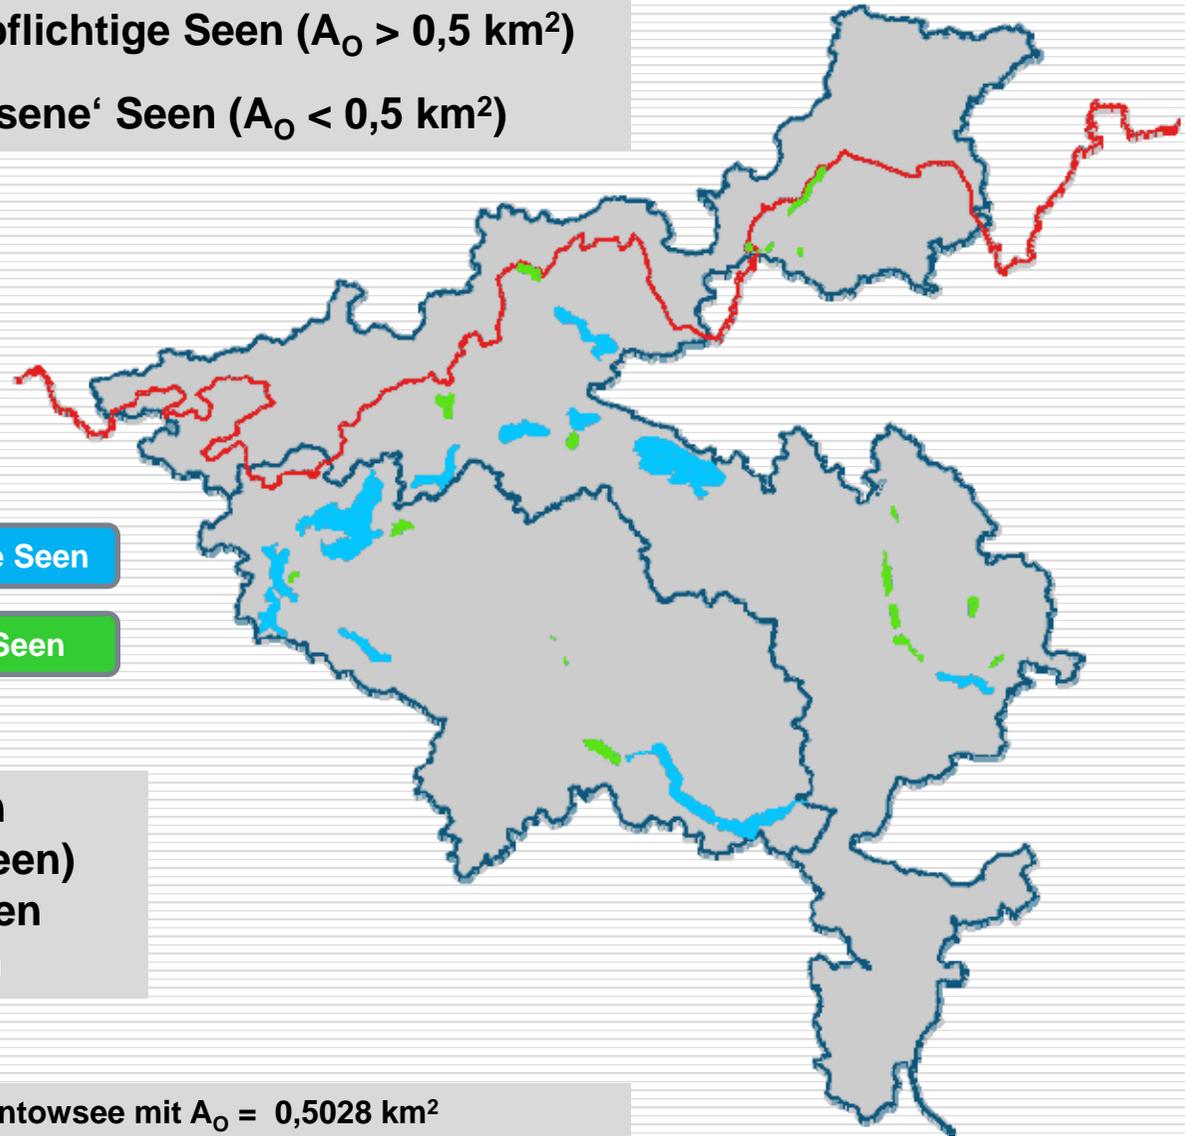
11^(*) berichtspflichtige Seen ($A_0 > 0,5 \text{ km}^2$)

21 ‚durchflossene‘ Seen ($A_0 < 0,5 \text{ km}^2$)

32 NWB-Seen
(inkl. Miltenseen)
0 HMWB-Seen
0 AWB-Seen

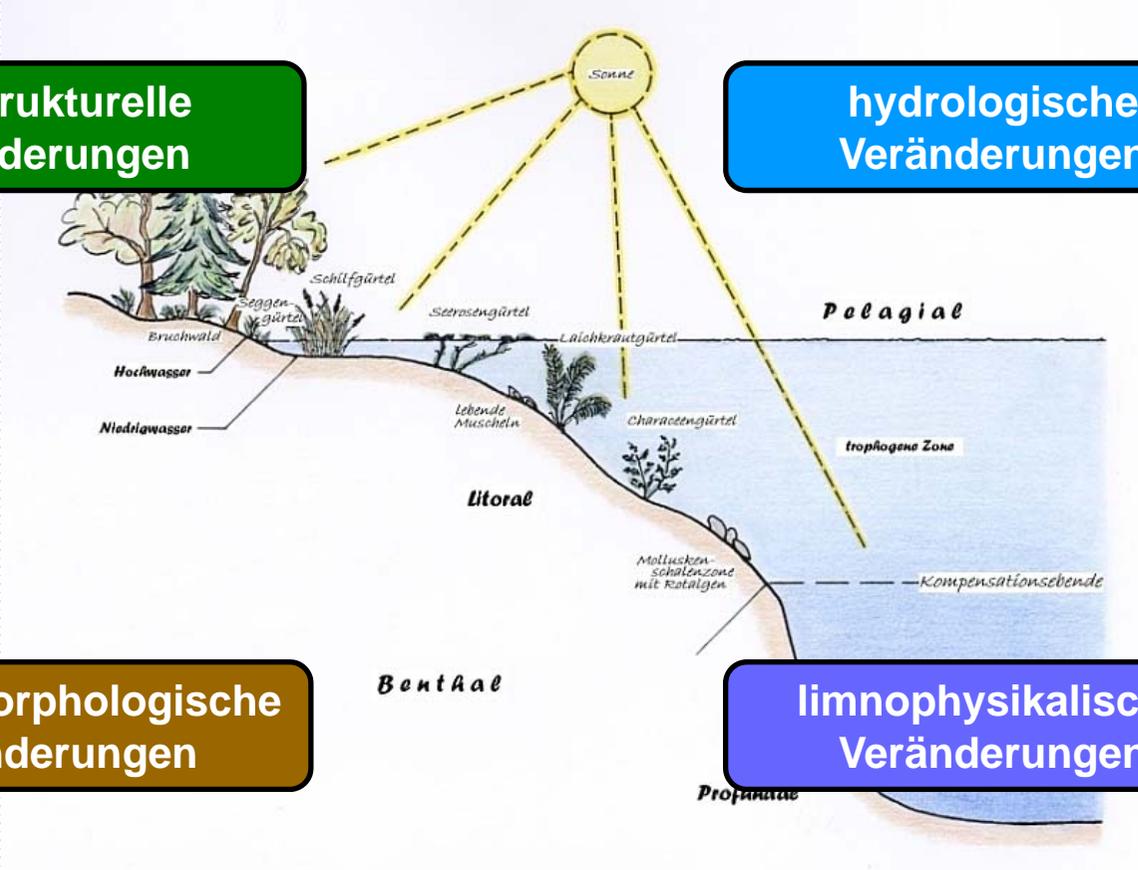
uferstrukturelle
Veränderungen

hydrologische
Veränderungen

beckenmorphologische
Veränderungen

limnophysikalische
Veränderungen

Ergebnis: keine Defizite erkennbar bei
Beckenmorphologie, Hydrologie und limnophysik. Verhalten

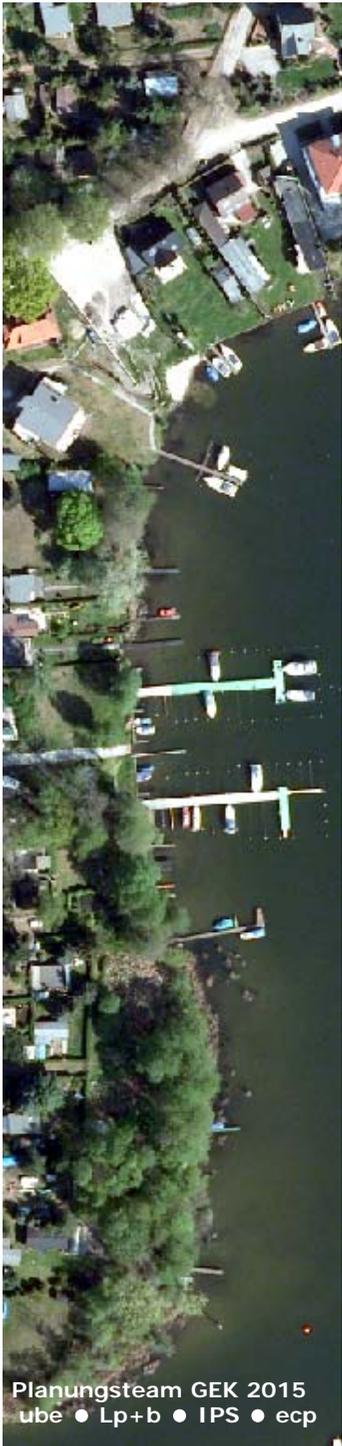
Uferstrukturelle Veränderungen

Ufernutzungen

Uferverbauungen

Uferaufschüttungen/
Abgrabungen/-erosion

Strömungsbeein-
trächtigte Flächen

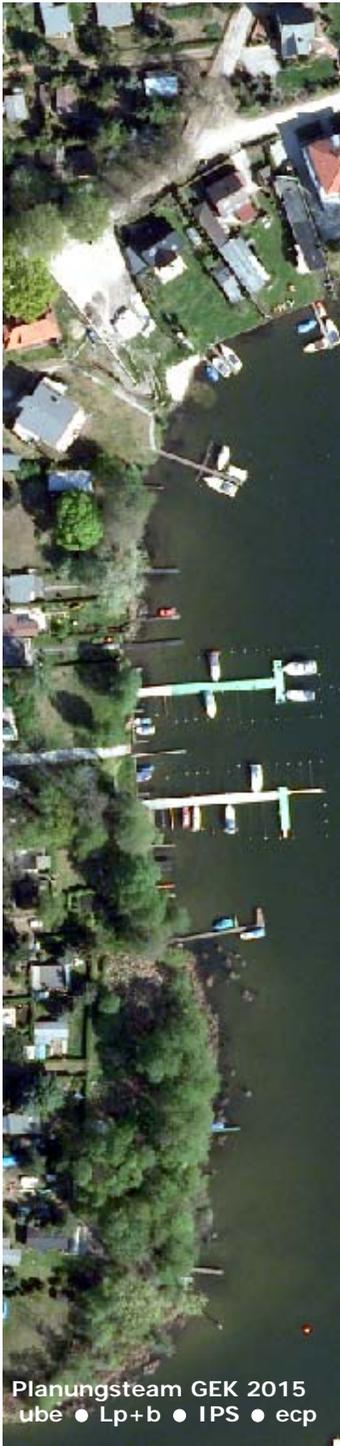
Beispiel: EMNT 80_11

EMNT (HMS)-Code	80_11 (80_11_02; insges. 241 Objekte)
Objekt/spezifische Beeinträchtigung	Einzelsteg(e) (Boots-, Badestege, Angelplattformen, ...)
zu erwartende ökologische Folgen	Beeinträchtigung sub- und eulitoral Lebensräume (Beschattung, Störung)
Entwicklungsziele	Regeneration und Ausbreitung der naturnahen Ufervegetation
Massnahme(n)-Vorschläge	Stege zu Sammelstegen zusammenfassen; Anlagen am und im Wasser beseitigen und an Landstandorte verlagern (hier: Bootsliegendeplätze)

EMNT-Code	Massnahmen-Vorschläge ^(*)
86_07	Beschränkung der Nutzungsfläche; Nutzerlenkung; Nutzungsextensivierung; Ankerverbote (86_07_01)
80_11	Stege zu Sammelstegen zusammenfassen; Anlagen am und im Wasser beseitigen und an Landstandorte verlagern (hier: Bootsliegeplätze) (80_11_02)
508	vertiefende Untersuchungen, Kontrollen, Monitoring (508_00_03)
80_01	Festlegung von Mindestabständen der Nutzung und Regeln der Nutzungspraxis (80_01_05)
80_06	Pflanzungen (heimische Gehölz-Arten) (80_06_02)
80_11	Anlagen (Bootshäuser, Hausboote) am und im Wasser ersatzlos beseitigen; Pflanzungen bzw. Wiederansiedlungsmaßnahmen (Röhrichte) (80_11_04)

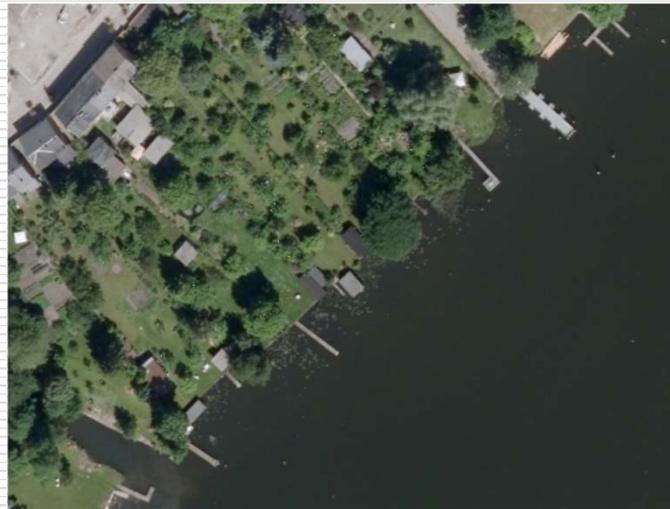
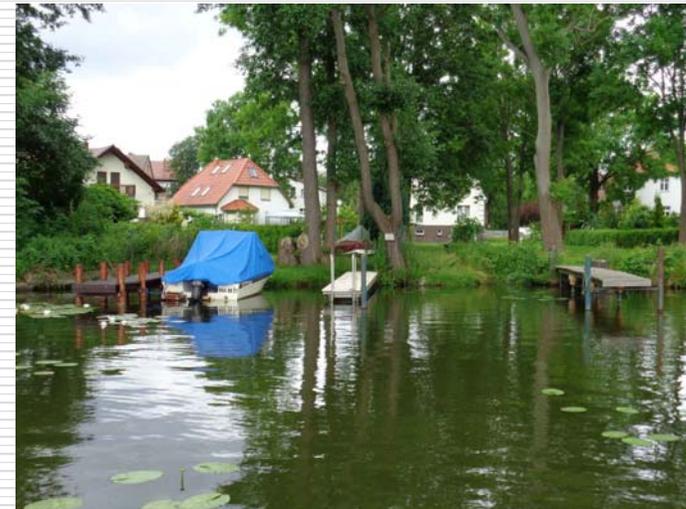
Baalensee, P03

EMNT 80_11_02

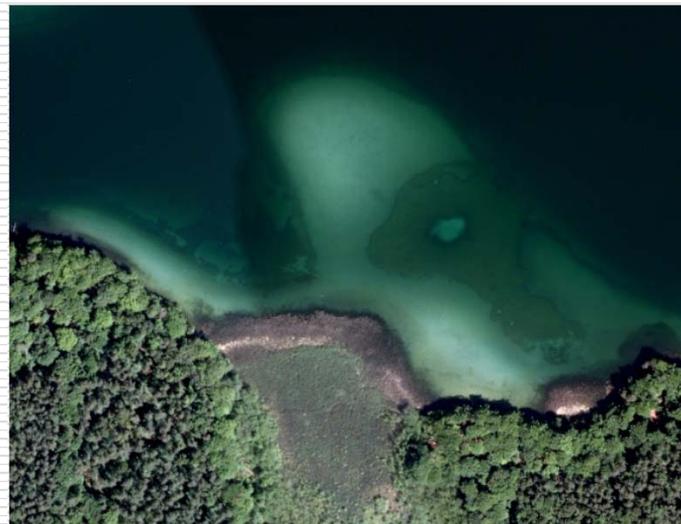
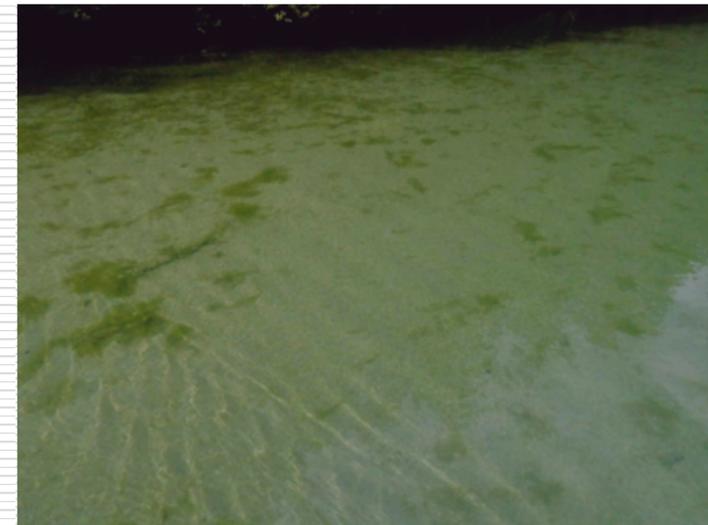
Stechlin, P03

EMNT (HMS)-Code	508 (508_00_03; 2 Seen, flächenhaft)
Objekt/spezifische Beeinträchtigung	Verdacht auf Auflösung/Schädigung der Unterwasservegetation
zu erwartende ökologische Folgen	Auslichtung/Verschwinden der Unterwasserpflanzen (Ursache unsicher)
Entwicklungsziele	Abklärungen/Ursachenanalyse als Grundlage für Maßnahmen; Erhalt der Unterwasservegetation
Massnahme(n)-Vorschläge	vertiefende Untersuchungen, Kontrollen, Monitoring
