**Gewässerentwicklungskonzept (GEK) „Obere Havel- Teil 1 b“ (HvO\_Lychen und HvO\_Templin)**

Karte 6-1: Defizite und Belastungen

Blatt: 4

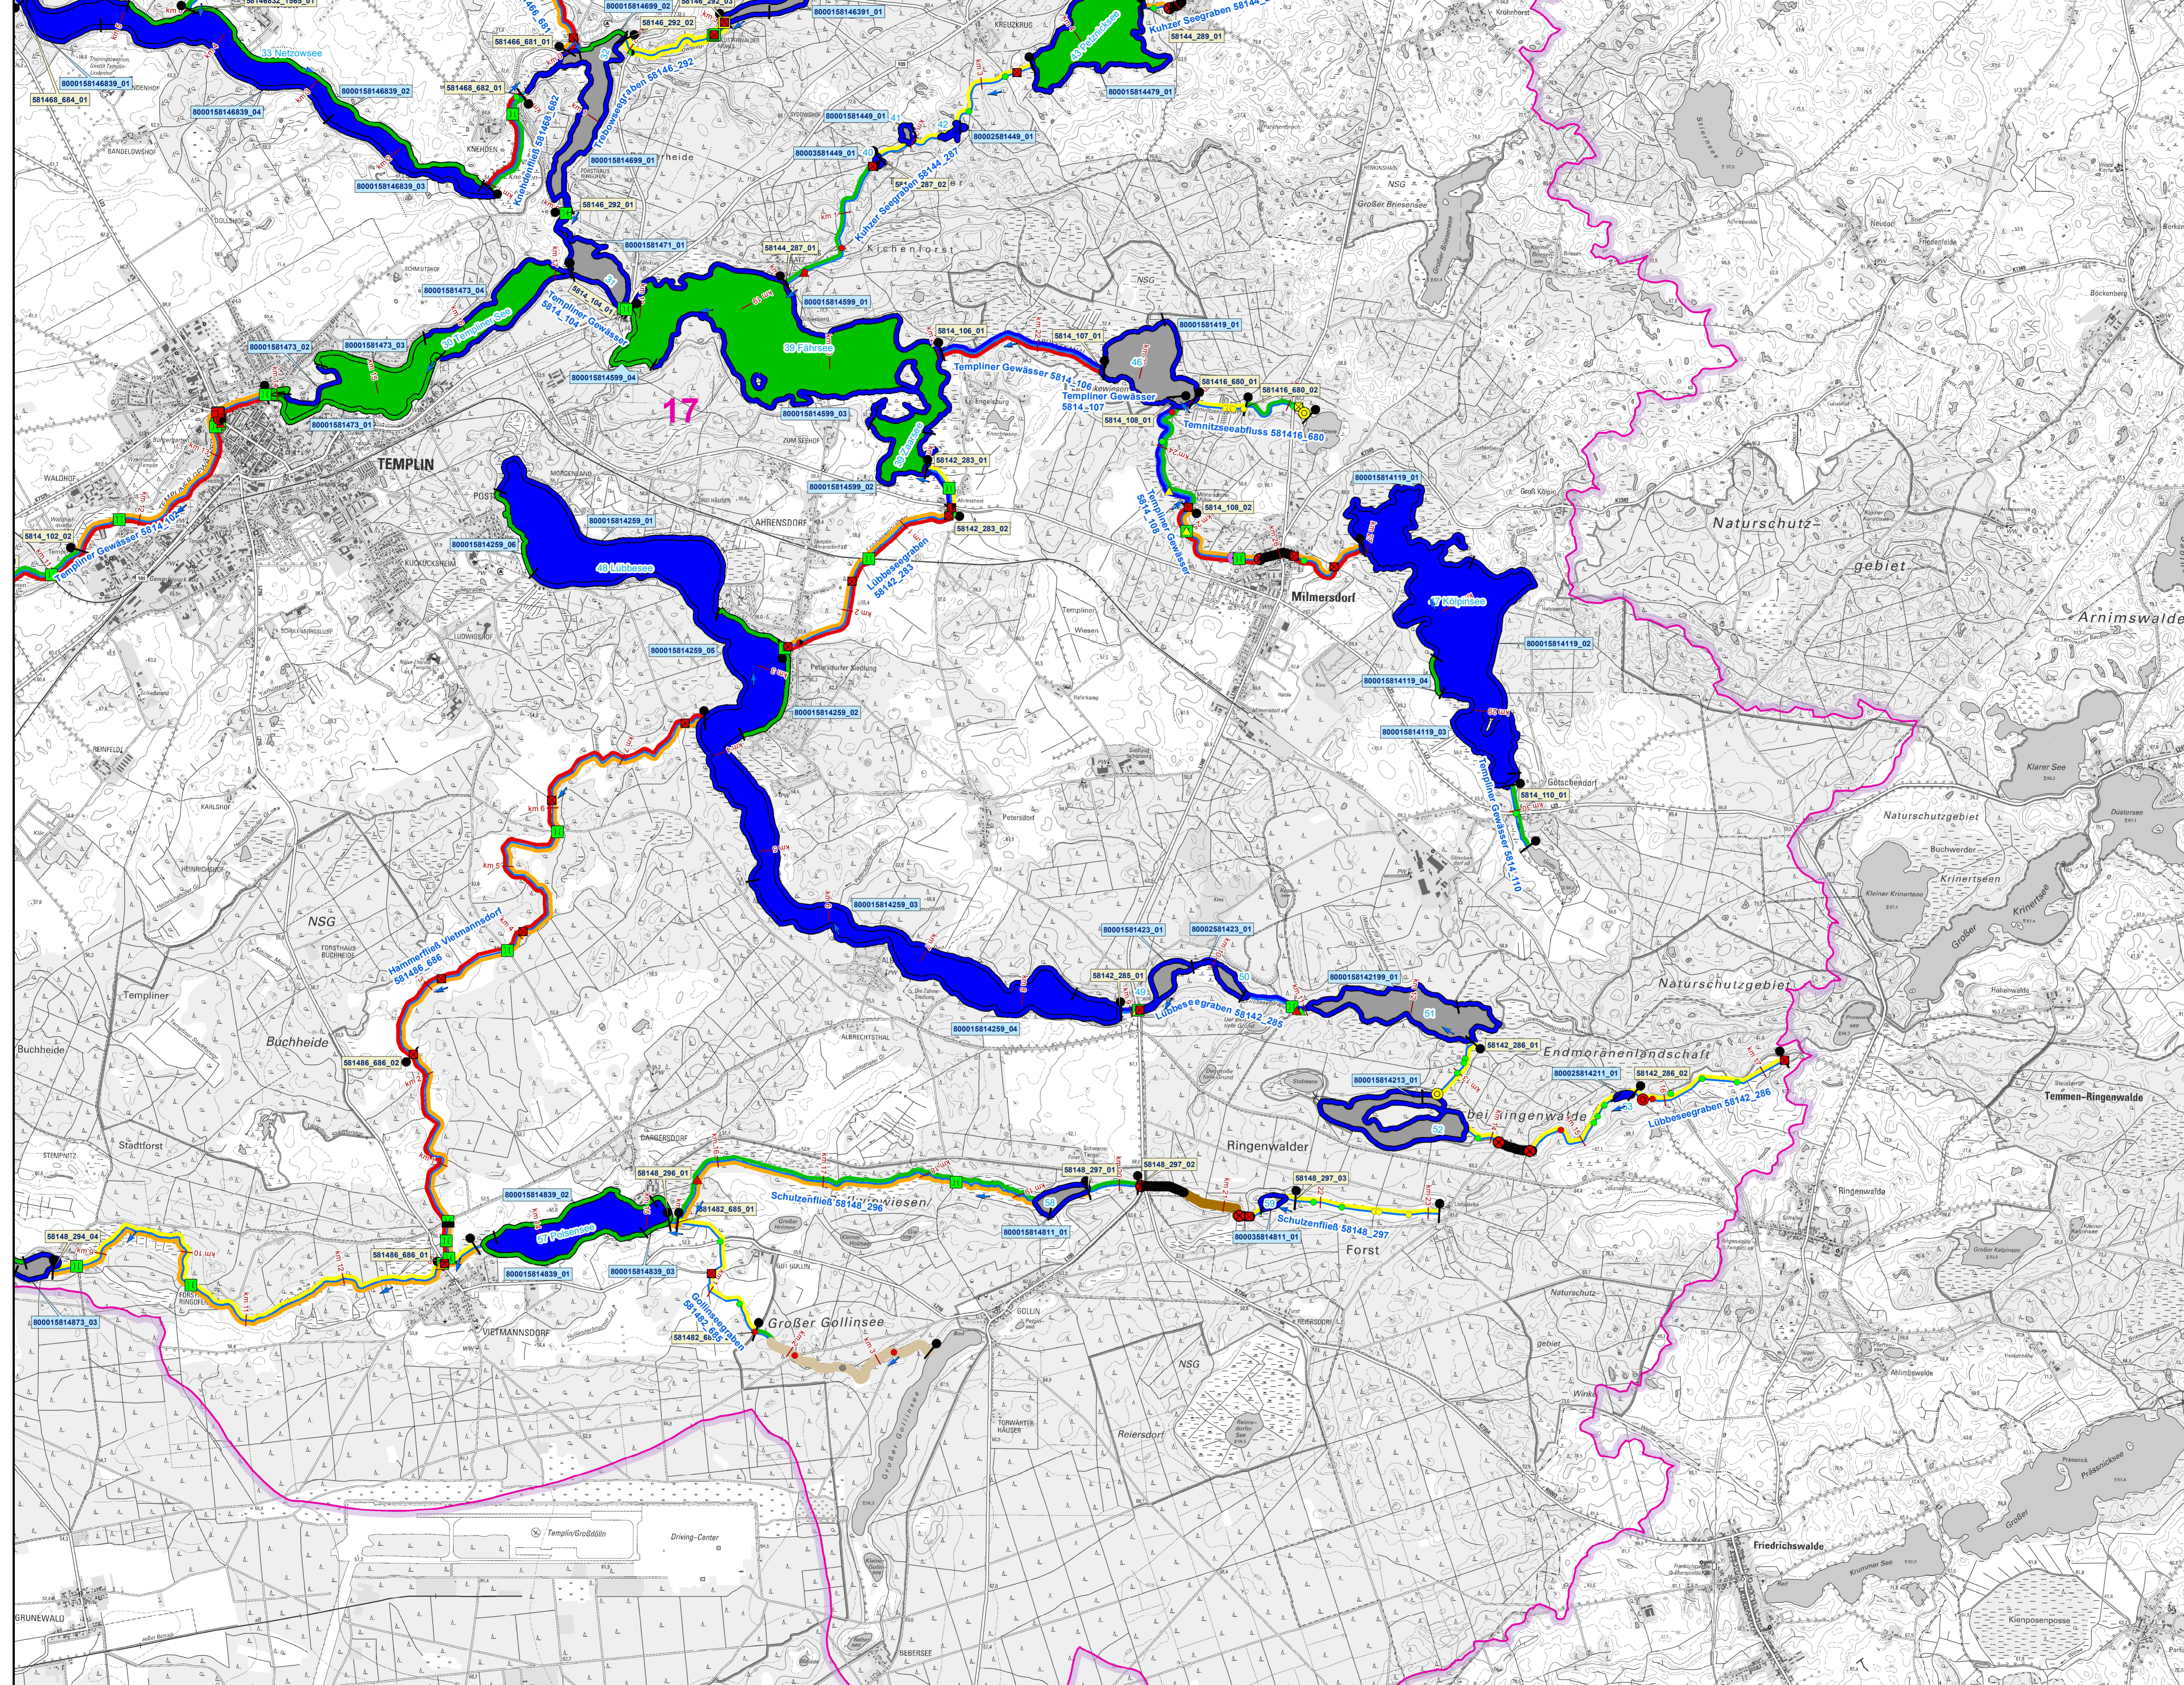
**Bewertung des Defizits bezogen auf Planungsabschnitte**

Hydromorphologie, Fließgeschwindigkeits-Zustandsklasse, Trophieindex

- +1 kein Defizit, Zustand sehr gut
- 0 kein Defizit, typspezifische Bedingungen für guten ökologischen Zustand werden erreicht
- 1 Abweichung von typspezifischen Bedingungen um eine Stufe
- 2 Abweichung von typspezifischen Bedingungen um zwei Stufen
- 3 Abweichung von typspezifischen Bedingungen um drei Stufen
- U nicht bewertbar / nicht untersucht

**Darstellung: Fließgewässer**

- in Fließrichtung
- rechts - hydromorphologisches Defizit
- mitig - Fließgewässer, ggf. Sonderfall
- links - FZK (Fließgeschwindigkeits-Zustandsklasse)

- Uferlinie - hydromorphologisches Defizit der Uferzonen
- Mitte - Defizit bezüglich des Trophieindex

Bauwerksart	ökologische Durchgängigkeit (Fische, Makrozoobenthos)	für Fischotter
Schleuse	● durchgängig für beide Gruppen	nicht durchgängig
Stau / Wehr	● für mind. eine dieser Gruppen nur:	●
Brücke	● zeitweise durchgängig	●
Durchlass	● selektiv durchgängig	●
Verrohrung	● nicht durchgängig	●
Sohlgleite / Sohlschwelle / Raue Rampe	● nicht bewertbar	●
Andere	●	●
